交通部臺灣鐵路管理局行車事故報告書

三、發生地點：新烏日~成功站間登寺巷平交道(K203+437)

四、事故種類：平交道事故

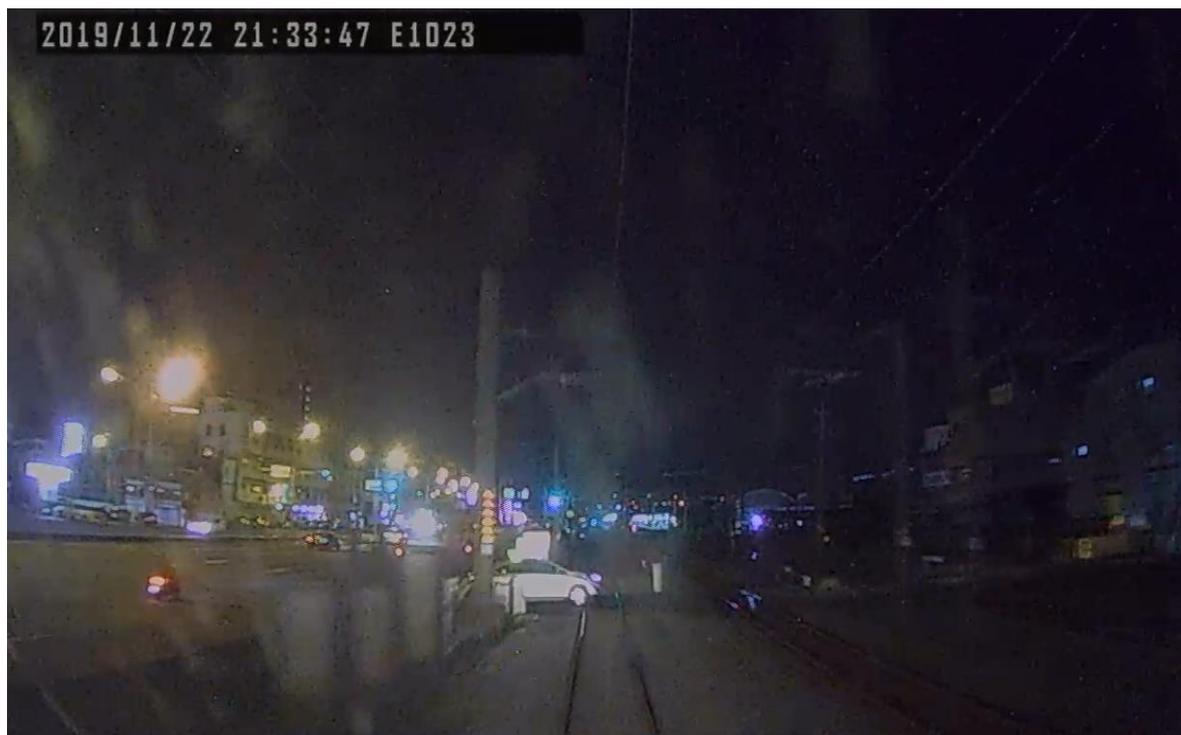
第149次車行駛東線至登寺巷平交道前司機員發現1輛自小客車進入平交道

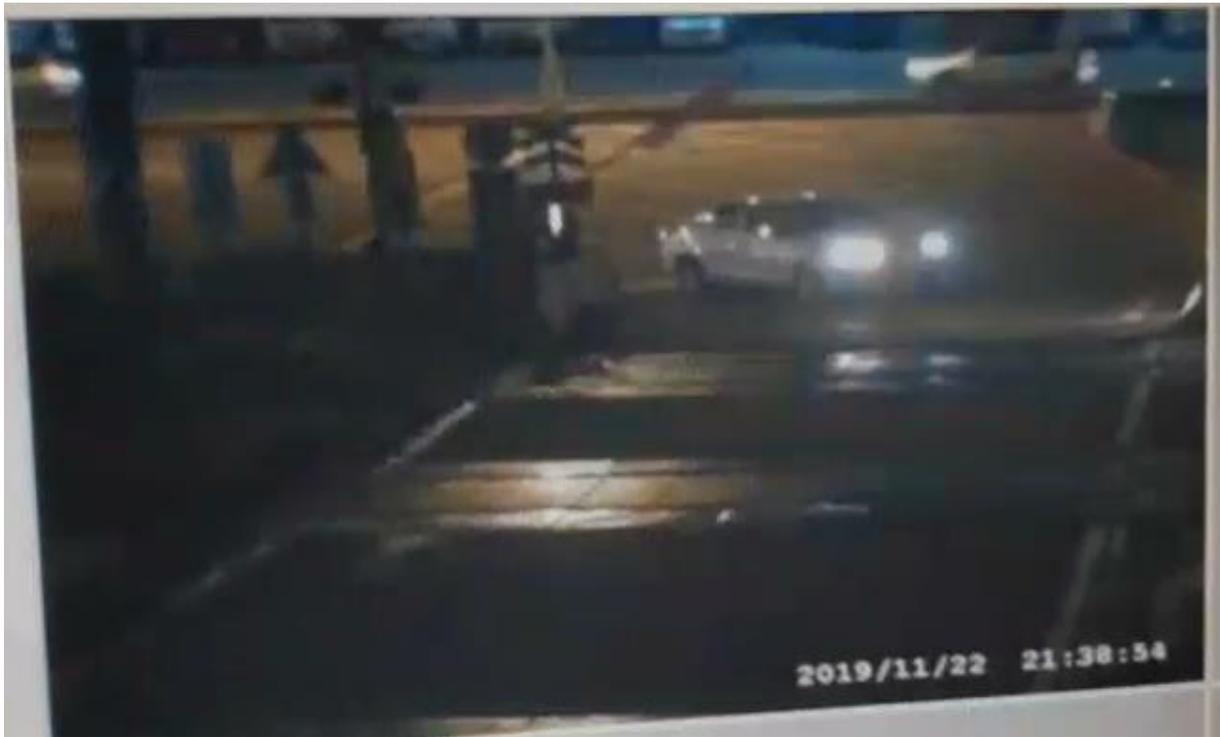
列車尚未通過平交道前遮斷桿提早升起，平交道告警設備異常。

經本局運安處調閱列車影像、平交道監視錄影、訪談彰化電務段相關主管及赴現場實地勘查，初步判斷事故原因為成功站北邊繼電室至 HSD 繼電器箱控制登寺巷平交道遮斷機、警報機之電纜老舊，電纜第一、二芯絕緣不良，造成平交道設備作用異常，列車尚未通過平交道，遮斷桿即提早升起，致自小客車通過平交道被撞擊。

平交道遮斷桿升起，自小客車通過平交道

- (一)23日即更換該處電纜。
- (二)全面檢視全局420處平交道作用是否正常，並於一個月內全面檢測訊號電纜。
- (三)將「平交道控制電路電纜干擾」列入平交道機能檢查表內，每月檢查一次，量取電壓值，提早發現電纜老化情形，防止平交道告警設備異常事件再發生。

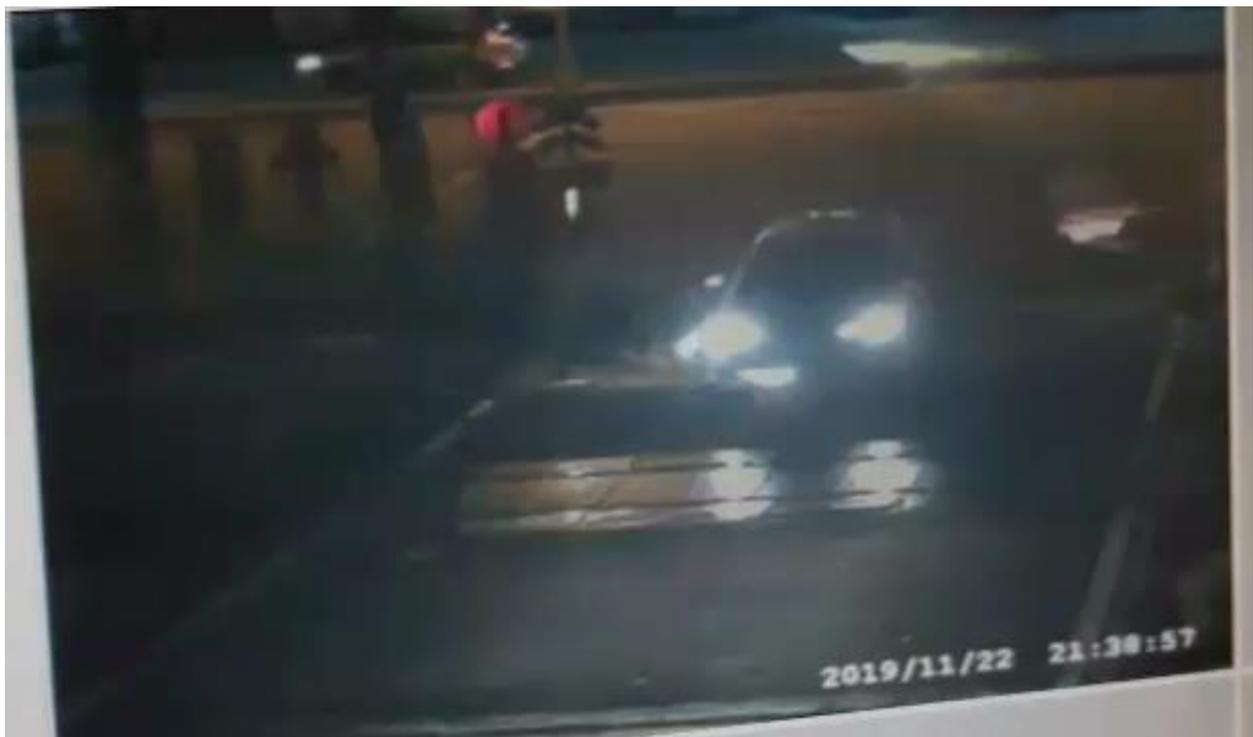
自小客車通過平交道時遭第149次撞擊

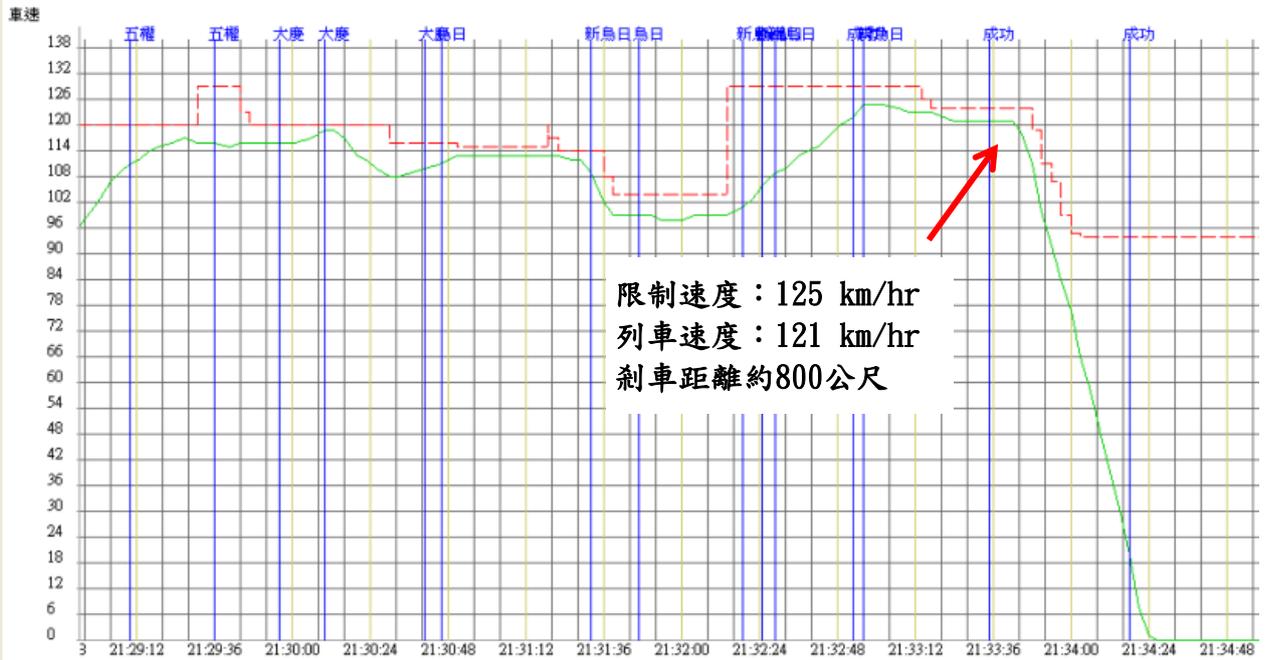
(四) 事故車輛之車速表

第149次車發生事故路段速限125km/hr，事發時車速121km/hr，司機員發現有自小客車進入平交道妨礙列車進路時，立即鳴笛示警並緊急煞車，操作合乎標準作業程序。
