交通部臺灣鐵路管理局行車事故報告書

一、發生時間：106年11月14日（星期二）05時40分

三、發生地點：嘉義站(第318號轉轍器)

四、事故種類：側線出軌事故

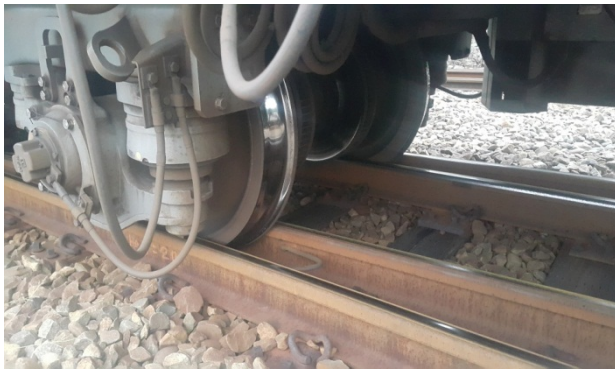
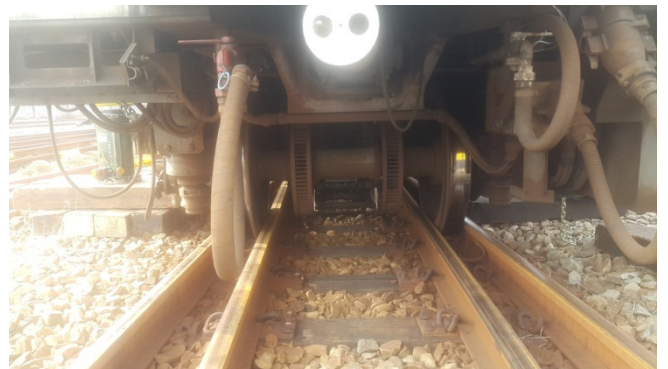
(三) 事故現場照片

五、事故摘要：第2134次車編組停放嘉義站7股，司機員上班整備列車後聯絡嘉義站轉線調車，嘉義站將進路開通14股擬讓第7801次車先行轉線調車，司機員誤認74R調車號誌機為本次車准調號誌，逕行開始調車，致擠壞第318號標誌式轉轍器，編組駛至74R調車號誌位置，經車站發現呼叫停車，司機員停車後未發現第318號轉轍器已遭擠壞，05:40退回7股時再擠入，導致第3車一軸出軌，即報相關單位，經嘉義機務段、嘉義工務段派員搶修，車輛於10:38復軌，路線於11:04復舊。

(二) 設備受損情形：路線受損約15公尺、318號手動轉轍器動作桿彎曲。

- (一)司機員於列車移動前未依章由調車員引導，又疏於確認第318號轉轍器開通方向，僅依行車調度無線電話通話，認為站方同意開始調車即逕自移動車輛，肇致轉轍器擠出損壞。
- (二)司機員停車後，僅以行車調度無線電詢問站方是否可退回，未待調車人員引導，另號誌員未確認車輛位置即允許退回，致移動車輛時，再擠入轉轍器導致車輪落軌。

- (一)養成員工正確調車觀念及習慣，非定例調車應由調車人員引導，並確認相關轉轍器開通方向正確，不得逕自移動車輛。
- (二)加強員工教育訓練，落實站、車聯繫確認及調車標準作業程序 SOP。
- (三)建立調車人員及司機員履歷資料，強化在職訓練及督導考核。

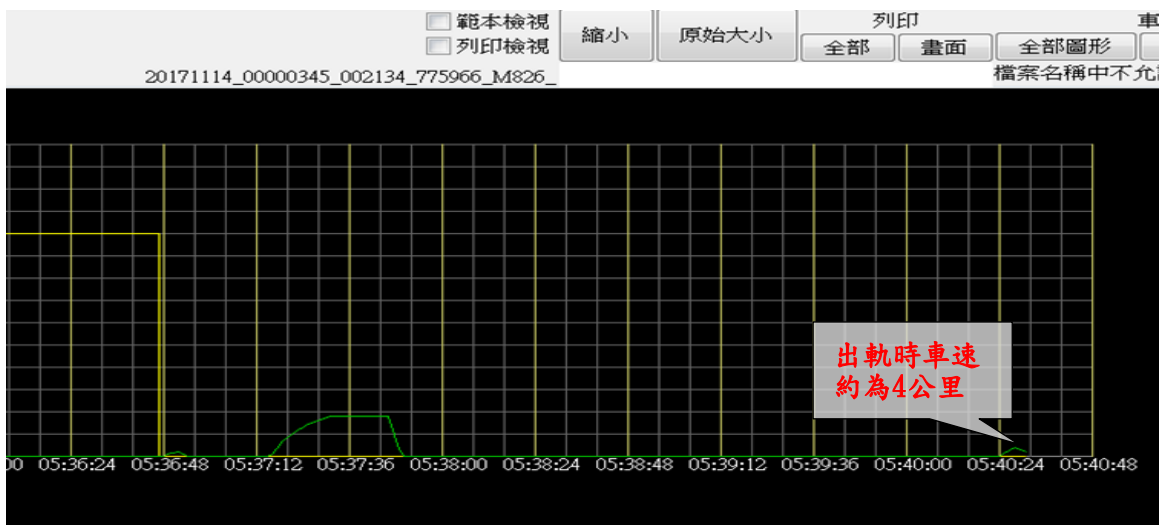
(四) 車速表

- (一)列車運行計畫及運轉情形：第2134次車是由嘉義始發開往基隆的區間車，編組停放於嘉義站第7股道。
- (二)車速與速限：本次車於退回7股時，時速為4km/hr。
- (三)關係者之職務、資歷、操作情形及訪談紀要：
 1. 第2134次司機員，當日乘務範圍為嘉義~新竹。
 2. 嘉義站號誌員及調車員司。
