## 交通部臺灣鐵路管理局行車事故報告書

一、發生時間：108年10月28日（星期一）05時11分

三、發生地點：清水～臺中港站間(K189+851)

四、事故種類：死傷事故

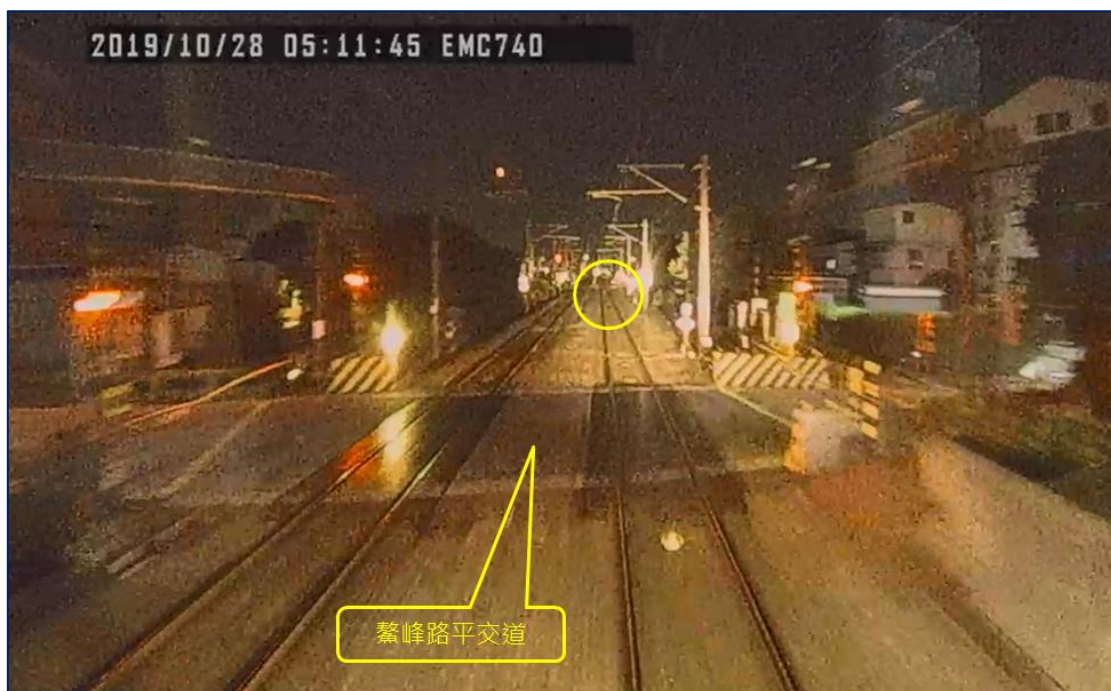
### 1. 民眾躺在路線上(1/3)

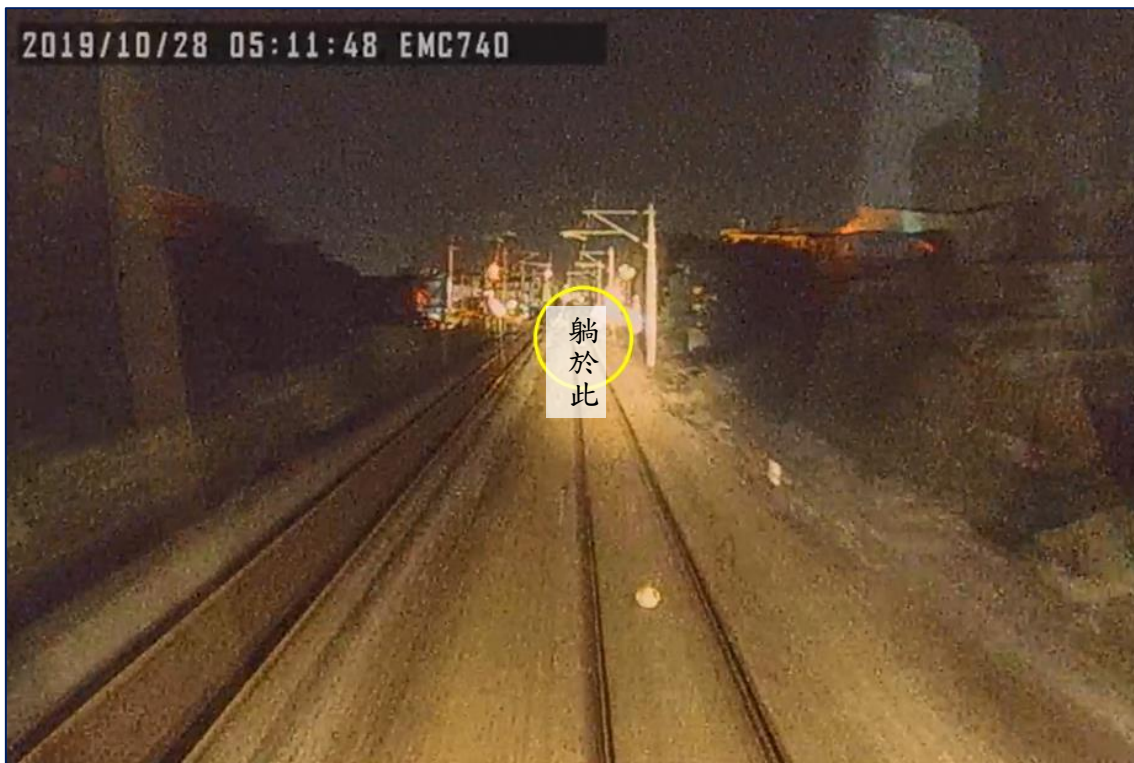
2. 民眾躺在路線上(2/3)

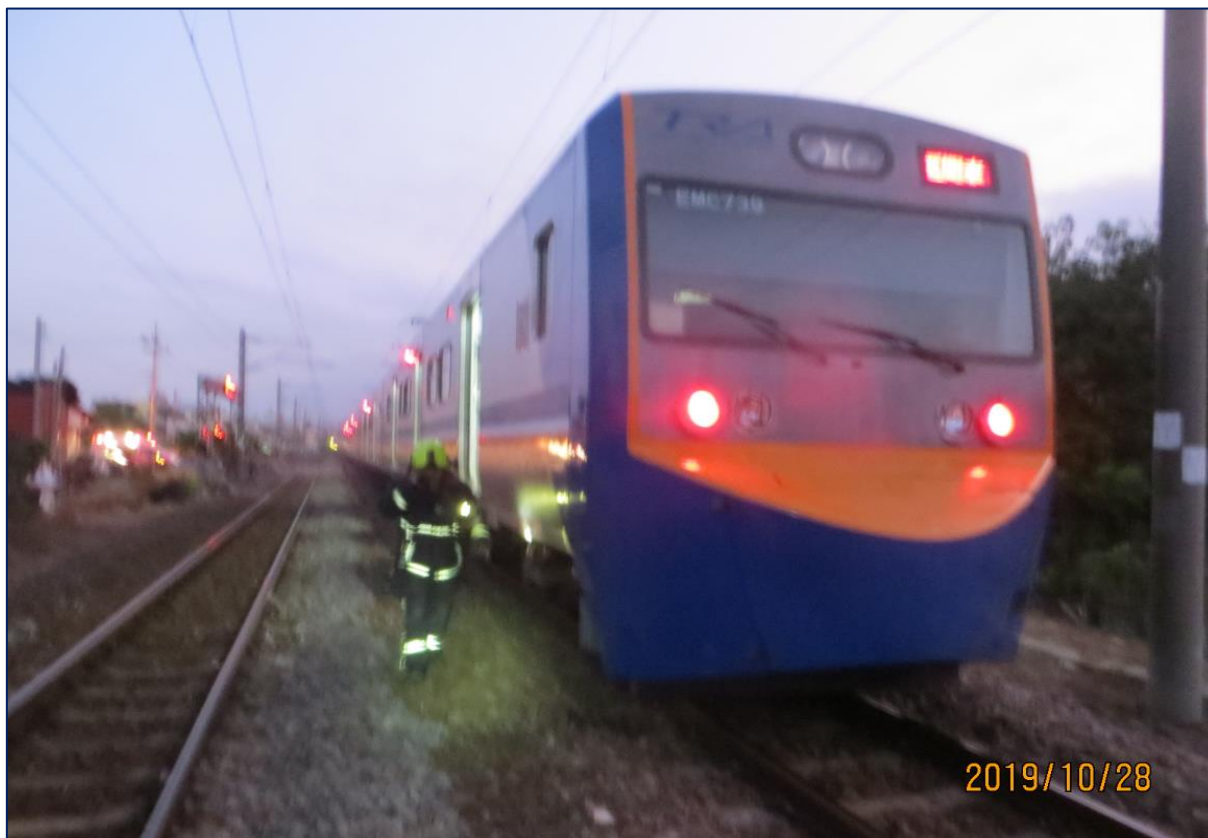
(六) 現場照片：

(四) 民眾或旅客行為說明：1名女性民眾躺在東正線上(清水～臺中港站間 K189+851)，遭列車撞擊當場死亡。

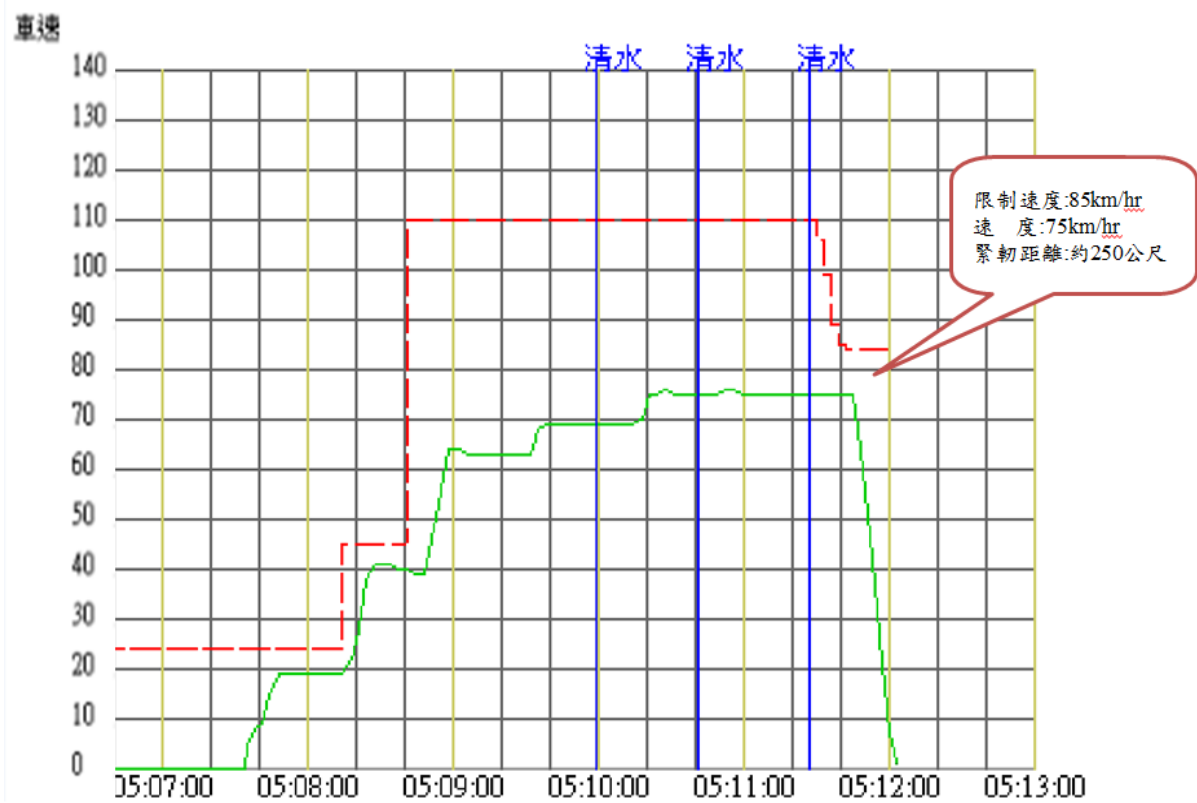
(四) 其他(第2601A 次車速表)

(二) 車速與速限：發生事故路段速限85km/hr，事發時車速75km/hr，操作合乎標準作業程序。
