交通部臺灣鐵路管理局行車事故報告書

三、發生地點：雙溪~三貂嶺站間(K19+350)

四、事故種類：死傷事故

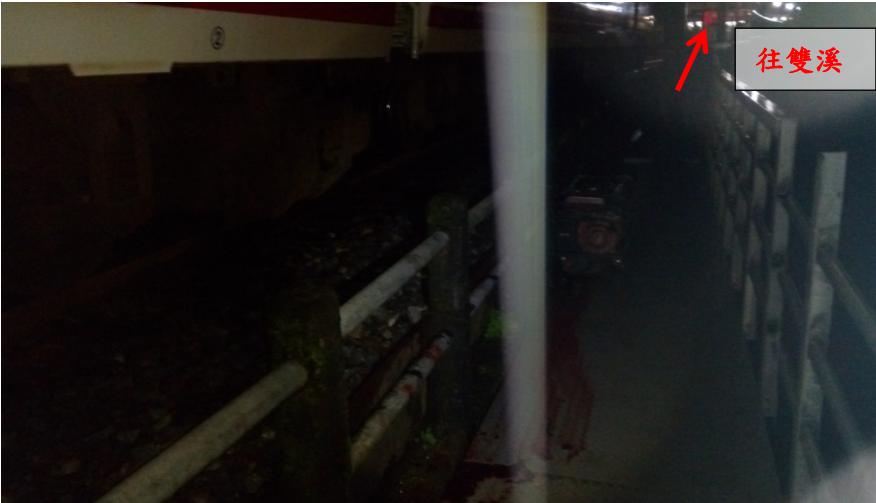
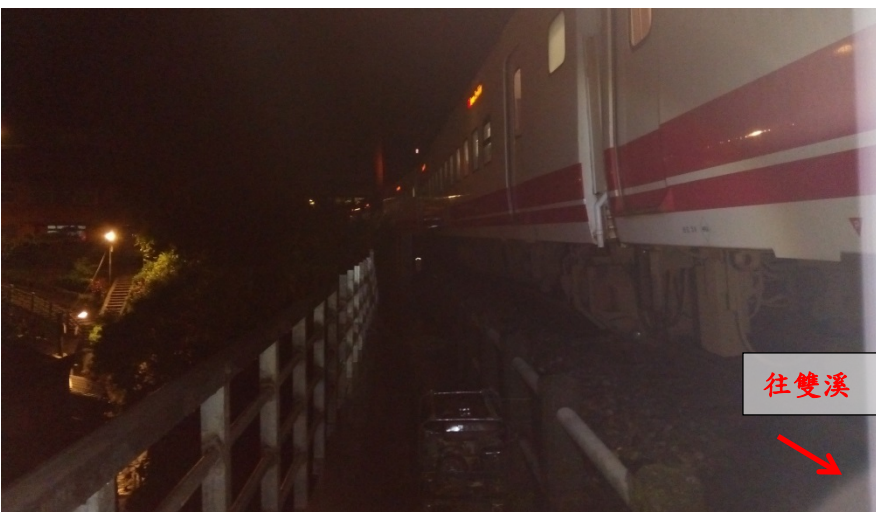
(三) 故現場照片:

五、事故摘要：第283次普悠瑪自強號雙溪站準點（19:26）通過，行駛西正線至 K19+200前，司機員發現一男子闖入東正線往西正線移動，立即鳴笛並緊急煞車但不及，該男子被撞彈至西側路線旁，即報有關單位封鎖西正線，救護車於19:55到達現場，20:03將傷者送基隆長庚醫院救治(傷者翌日早上約10時死亡)，瑞芳路警所路警於20:20抵達現場，20:40放行，本次車20:42現場開車，20:48現場蒐證完畢恢復西正線行車。

十、原因分析：一男子從東往西闖入軌道。

十一、檢討改進事項：經由本局各站、車跑馬燈、列車螢幕及各種標語旗幟與編列預算於網路及電視託播宣導短片等，積極宣導請民眾遵守規則，不得闖越或行走路線。

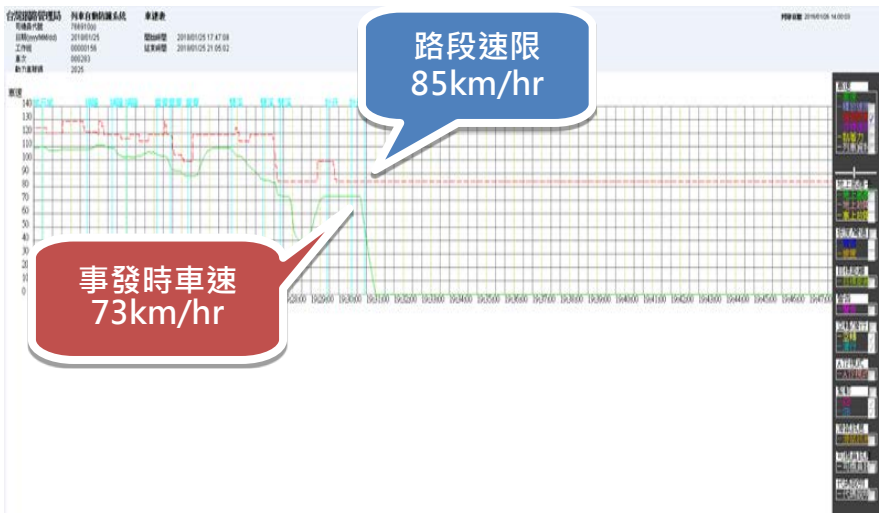
(四) 事故車 ATP 車速表

(二) 車速與速限：發生事故路段速限85km/hr，事發時車速73km/hr，司機員發現立即鳴笛並緊急煞車，操作合乎標準作業程序。

剎車距離約200公尺。
