交通部臺灣鐵路管理局行車事故報告書

三、發生地點：七堵機務段庫內 W24股第763號轉轍器處

四、事故種類：側線出軌事故

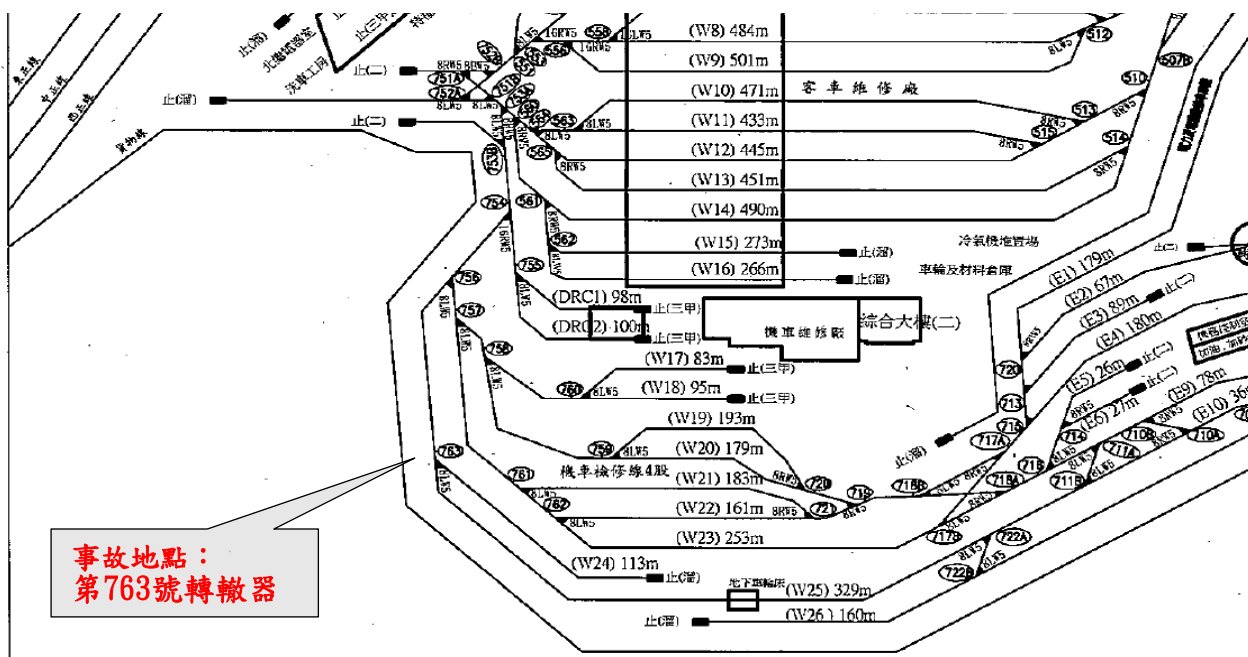
(二) 路線軌道配置圖

(四) 事故設施設備功能運作：事故地點為七堵機務段庫內 W25股道與 W24股道分岔處，第763號轉轍器反位，轉轍器功能正常。

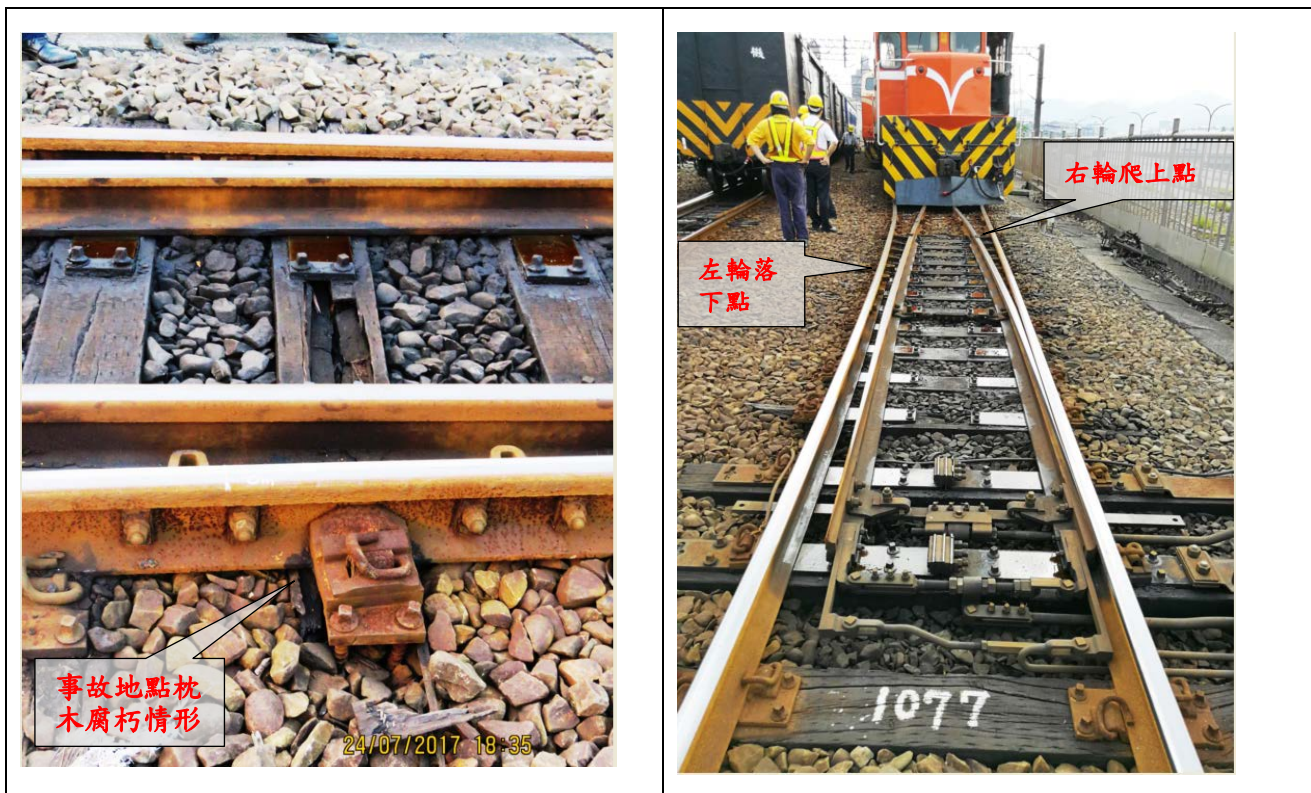
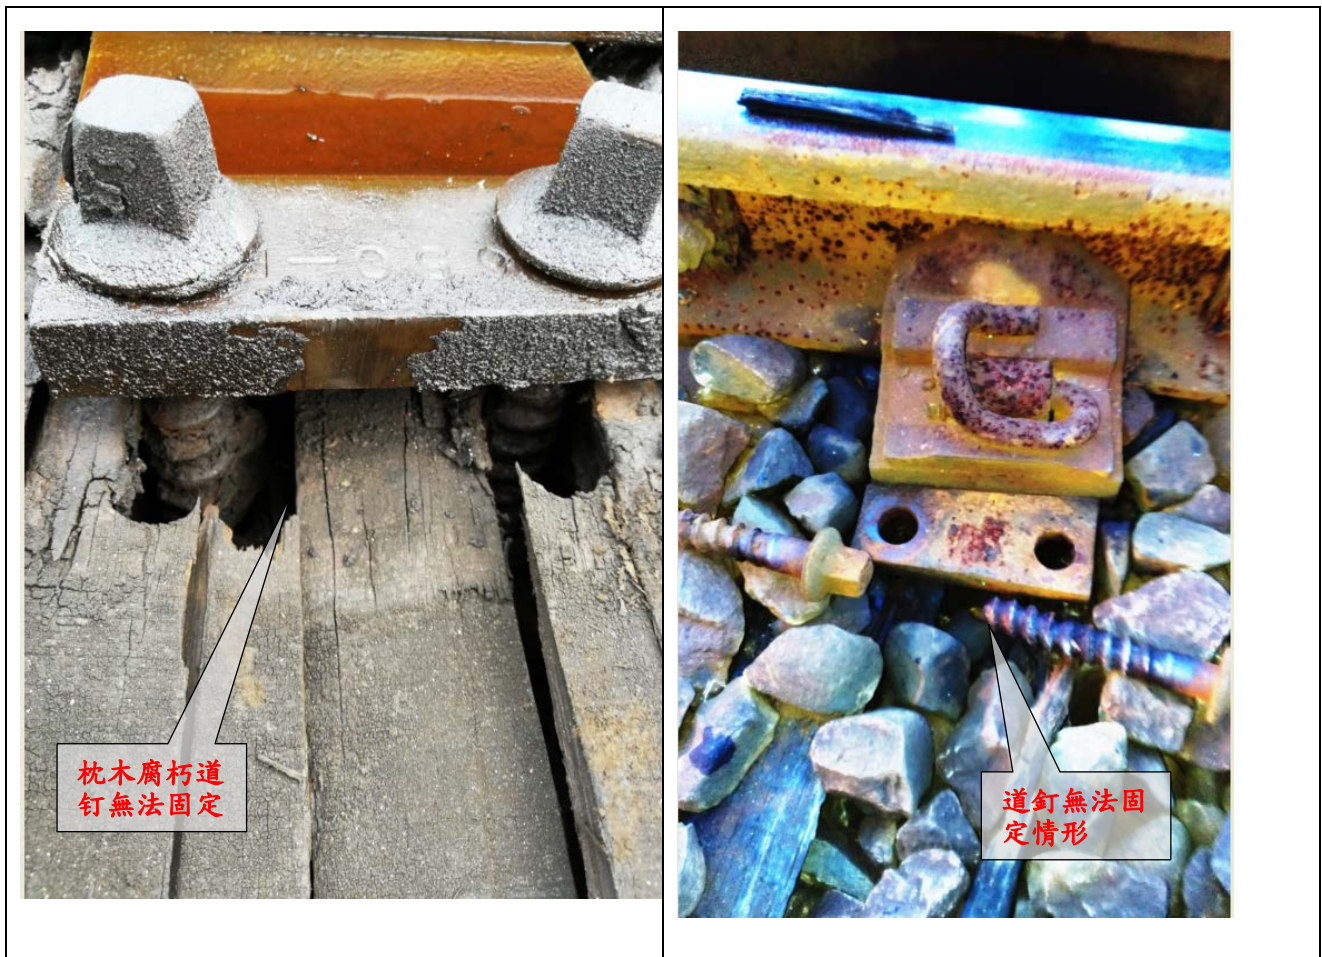
(三) 事故現場照片：

(二) 設備受損情形：出軌機車 R102號第2馬達下齒輪箱破損、主排障器變形及第4.5.6車輪擦傷。

十、原因分析：本案係第763號轉轍器下枕木腐朽，道釘無法將鋼軌固定枕木上，當調車機車通過該處轉轍器時，尖軌外側鋼軌受機車離心力撐開軌距擴大，導致左側車輪落下出軌。

(一) 請工務處督導所屬加強檢視各場站之道岔下部結構，如有枕木腐朽，應立即抽換，避免因道釘鬆動或斷裂，肇生車輛出軌。

(二) 請工務處督導所屬針對運轉較為頻繁之側線道岔，儘量以PC枕道岔鋪設。

(三) 請工務處研議針對各站場側線使用頻率高之處所，逐步將37kg鋼軌抽換成50kg鋼軌。

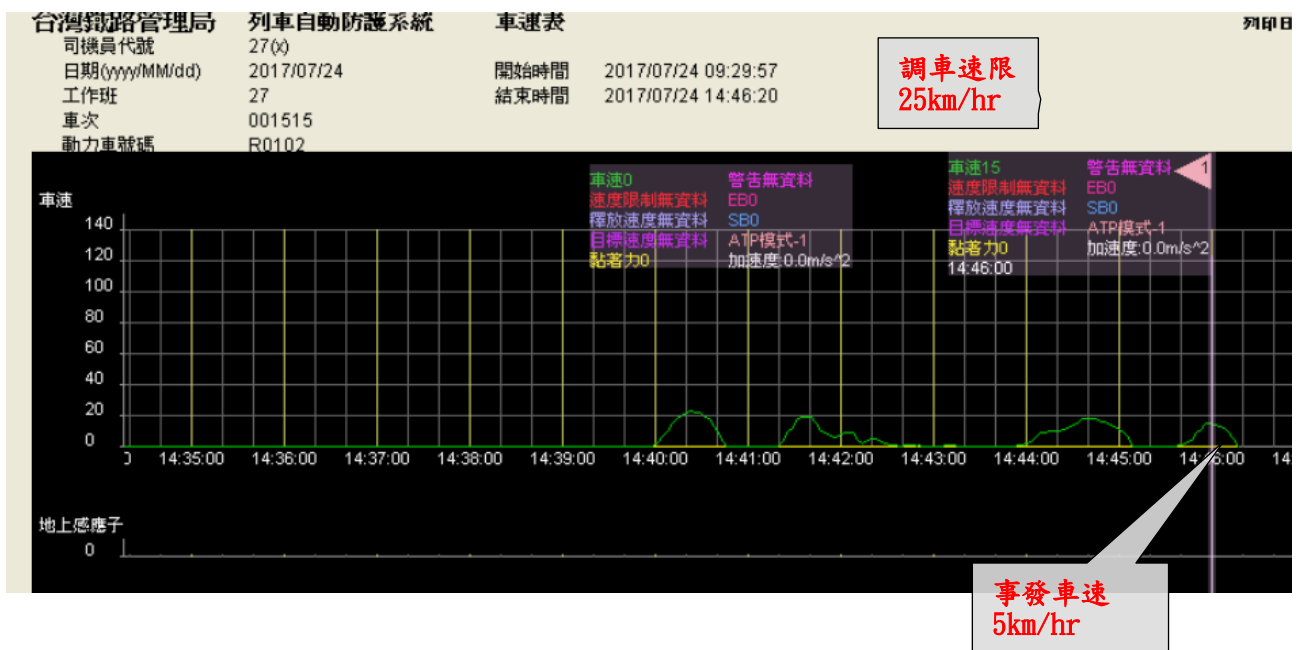
(四) 其他(R102號調動機車速表)

(二) 車速與速限：發生事故路段為站內調車速限25km/hr，事發時車速5km/hr，司機員發現異狀立即煞車。
