## 交通部臺灣鐵路管理局行車事故報告書

一、發生時間：108年7月3日（星期五）00時12分

三、發生地點：橋頭~楠梓站 k387+250

四、事故種類：死傷事故

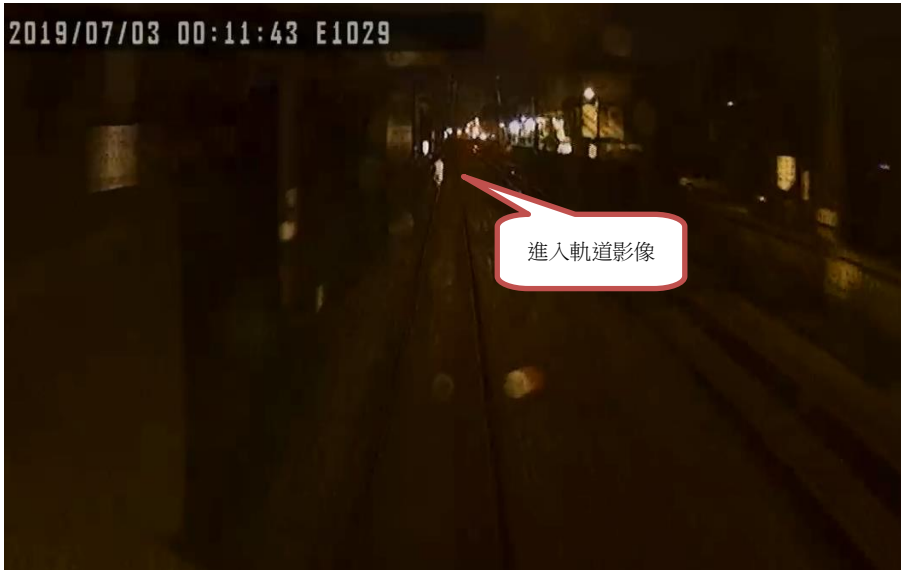
(三) 事故現場照片

(四) 民眾行為說明：經路警事後調閱公路攝影，死者從橋燕路平交道東側護欄旁進入路線後向南行走於東正線東側。再經檢視列車攝影，該男子原行走於東正線上，直到列車接近才轉身欲離開路線但仍被列車撞及。

十、原因分析：1男子背向列車行走於東正線。

十一、檢討改進事項：經由本局各站、車跑馬燈、列車 LCD 與編列預算於網路及電視託播宣導短片等，積極宣導請民眾愛惜生命。

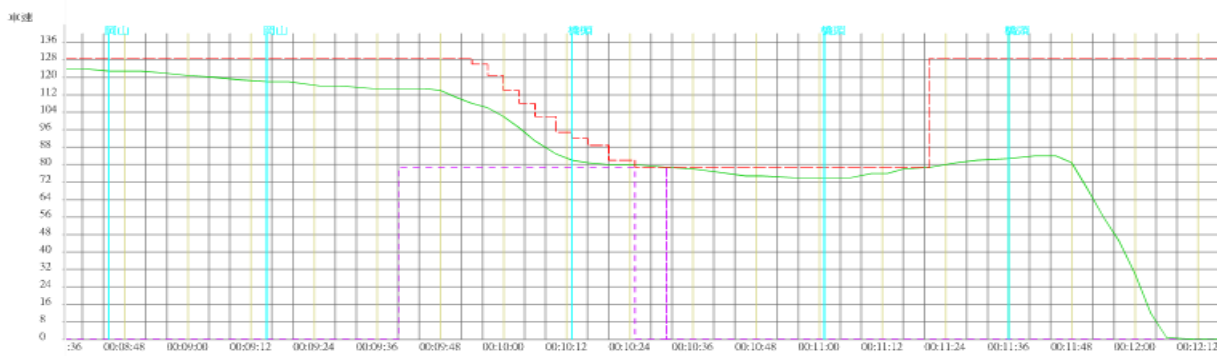
(四) 其他(車速表)

(二) 車速與速限：發生事故路段速限130km/hr，事發時車速84km/hr，司機員發現一男子由行走東正線，立即鳴笛並緊急煞車但不及，操作合乎標準作業程序。

煞車距離373公尺
