交通部臺灣鐵路管理局行車事故報告書

一、發生時間：107年12月04日（星期二）11時18分

三、發生地點：山佳~樹林站間

四、事故種類：死傷事故

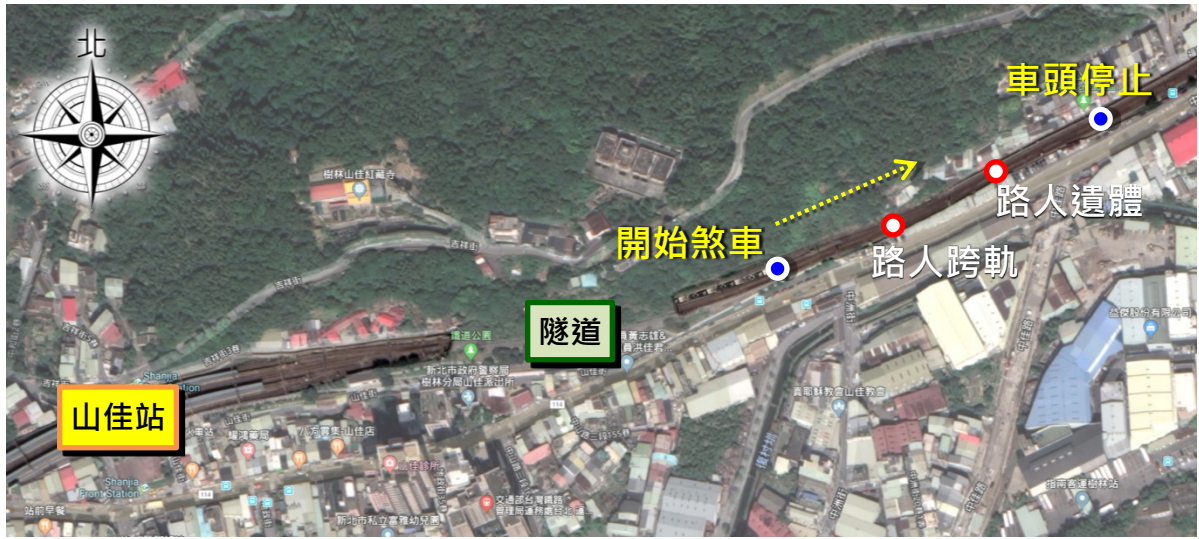
圖一、事故過程位置圖

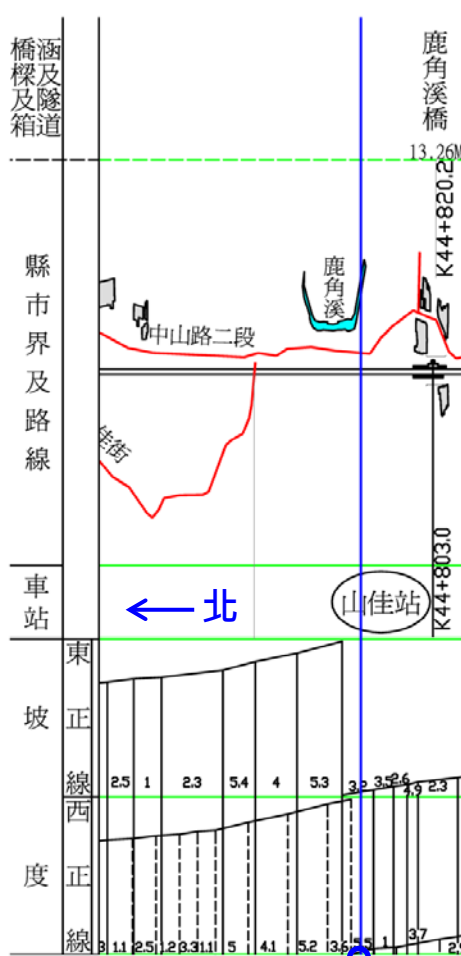
圖二、駕駛現場之地理坡度圖
(向北行駛5.5%下坡)

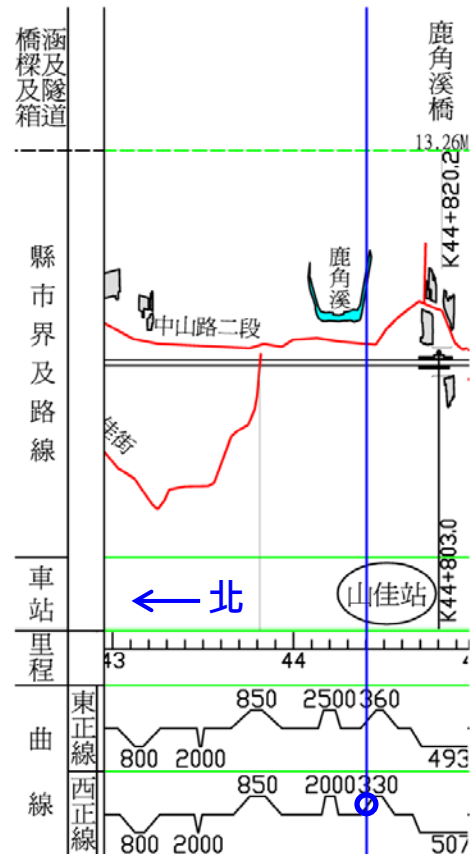
圖三、駕駛現場之里程及彎度
(向北行駛左彎曲率半徑330m)

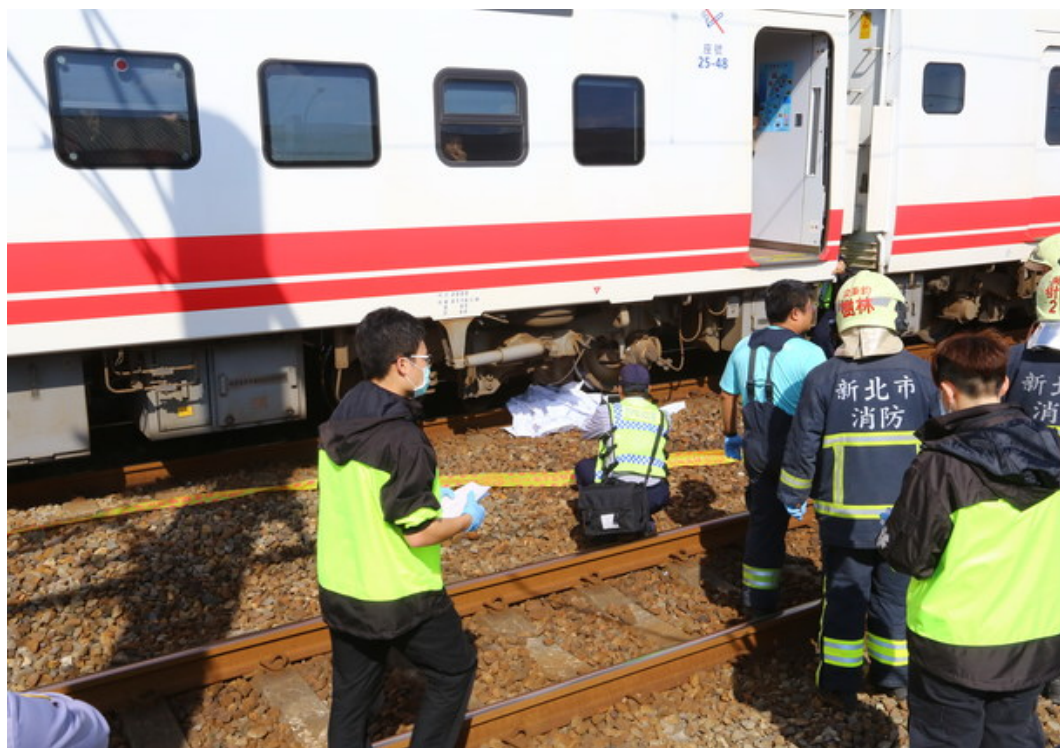
十、原因分析：該男子侵入西線軌道遭列車撞擊(案由樹林路警所偵辦中)。

圖四、越軌路人遭撞擊後之車下位置

十一、檢討改進事項：經由本局各站、車廂跑馬燈、列車 LCD 與編列預算於網路及電視託播宣導短片等，積極宣導嚴格禁止民眾跨越軌道。

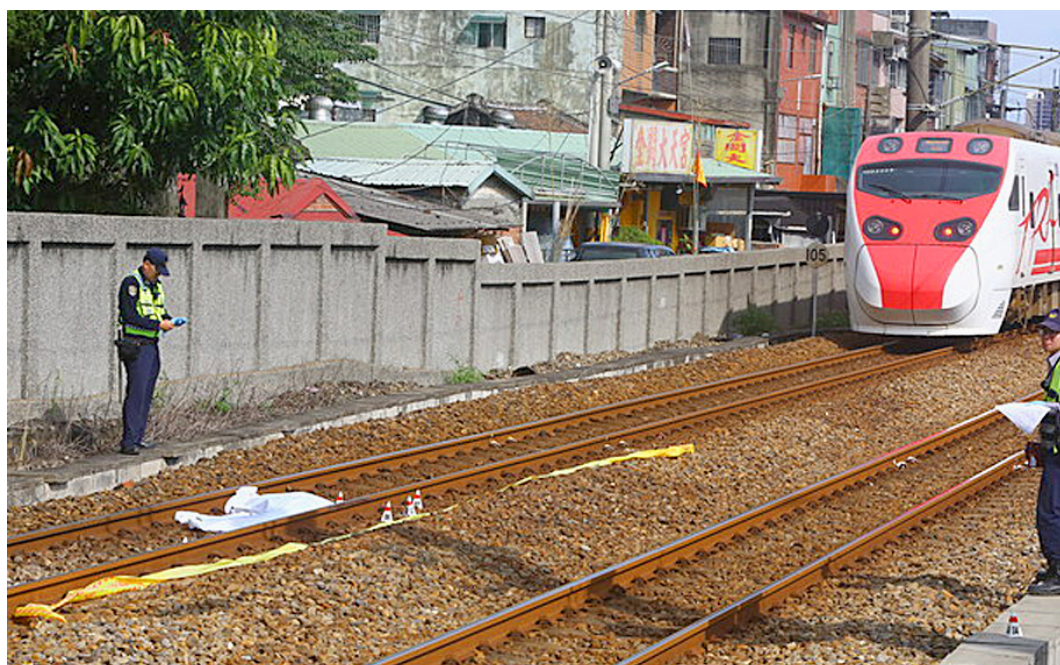
圖五、蒐證完畢後現場列車放行

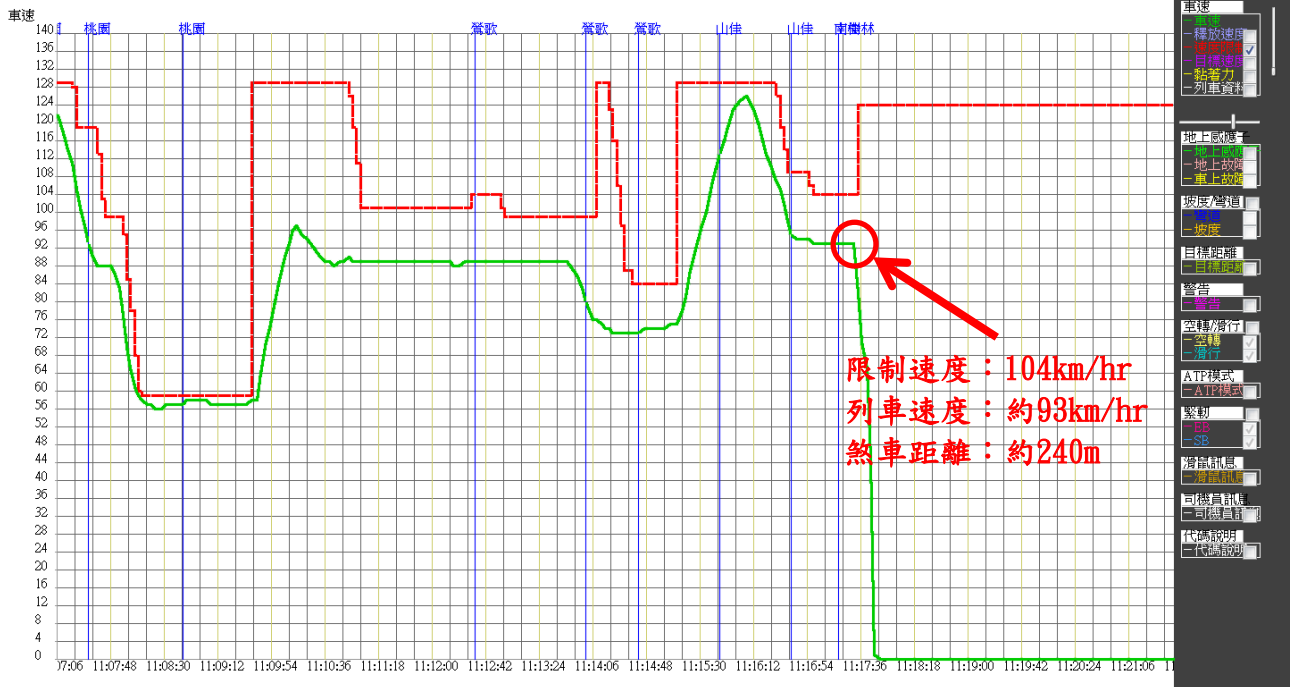
第110次發生事故路段速限104km/hr，事發時車速93km/hr，司機員於事發地點前過彎後發現路線中央有路人闖入，立即緊急煞車仍撞及，煞車距離約240公尺，操作合乎標準作業程序。

圖六、事故車輛之限制速度及實際速度紀錄表
