交通部臺灣鐵路管理局 行車事故報告書

- 一、發生時間：104 年 01 月 03 日（星期六）20 時 25 分
- 二、天候：晴
- 三、發生地點：高雄站
- 四、事故種類：側線出軌事故
- 五、事故摘要：20：25 許，高雄站乙調車工作班引導甲班調車機 DHL114 號從洗車線 6 股道牽引第 3501 次車編組 10 輛客車，經由 W3、W2、W1、D2、S2、S1B 等相關轉轍器，擬轉往整備 9 股道，因轉轍工及調車員疏未確認 S1B、S1A 標誌式雙動轉轍器在正當方向(定位)，致擠壞 S1B 轉轍器未察覺，停車後又推進擠入該轉轍器，致推進方向算起第 3 車 SP20071 號前位 2 軸出軌。
- 六、處置過程：

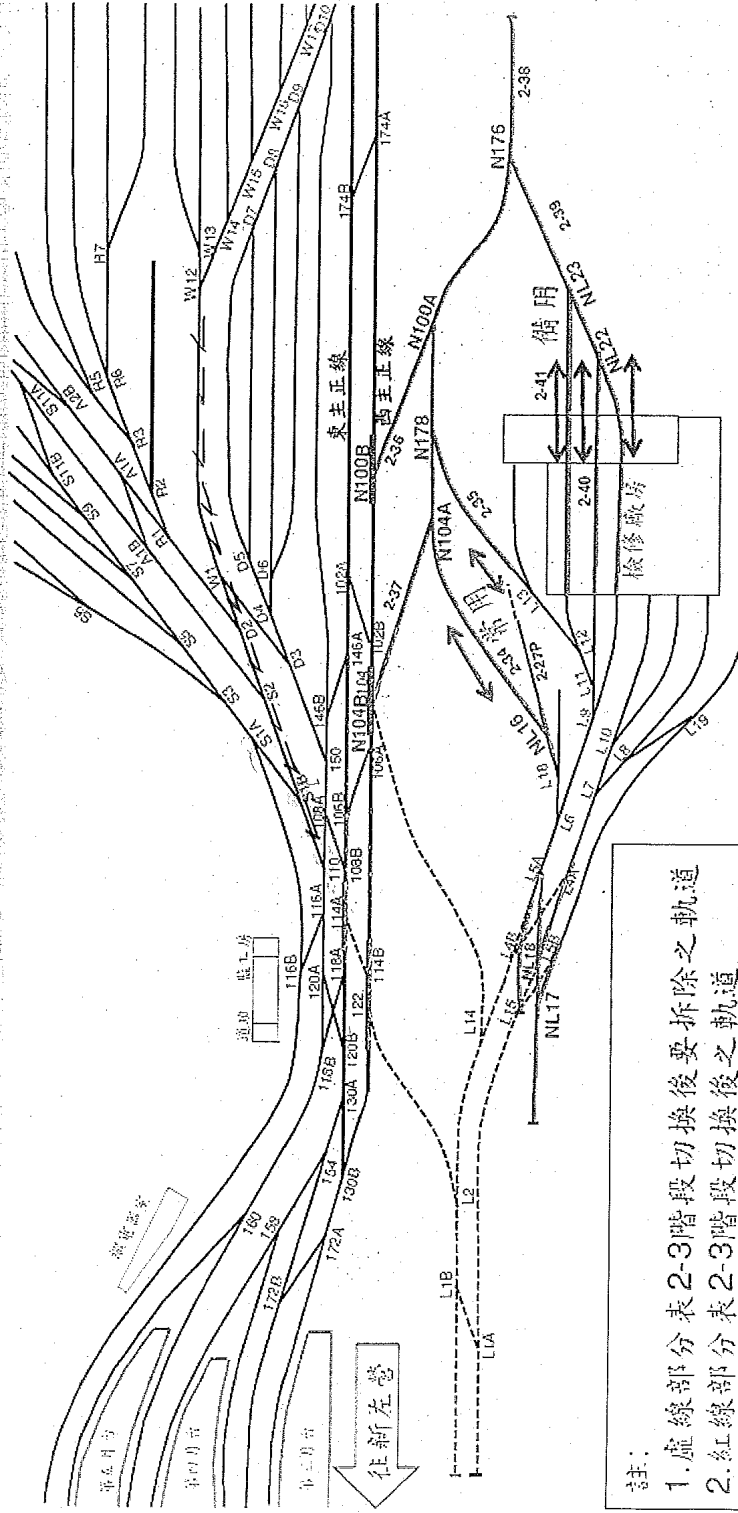
第2-3階段機務段進出庫路綫圖

- (一) 20 時 20 分高雄站甲調車工作班引導乙調車機由 13 股道進入 B 線 6 股待機，路線經由 160 號、118B、116A、S1B(反位)、S1A、S3、S5 等轉轍器，當時 S1B 進路是開通反位，使用後轉轍工未依規定將 S1B 轉轍器扳轉定位。
- (二) 20 時 25 分高雄站乙調車工作班引導甲調車機從洗車線 6 股道牽引 10 輛客車，經由 W1、D2、S2、S1B 等相關轉轍器，擬轉往整備 9 股道。
- (三) 依該站站場配置，洗車線經 D2 轉轍器後即可轉入整備線，調車員於越過 D2 轉轍器就跳下車，在該處等候全列車通過該轉轍器，引導列車推進進入整備線。
- (四) 調車員引導調車機牽引編組前進，未確認 S1B 標誌式雙動轉轍器在正當方向(定位)，致擠壞 S1B 轉轍器。
- (五) 調車員於全列車越過 D2 轉轍器(最後 2 輛在 S1B 與 D2 之間)後即引導列車推進整備線，發生推進方向第 3 車 SP20071 號前位 2 軸出軌事故。

- 1、S1B 轉轍器標誌反光板經長久使用板面髒，影響調車人員正確確認，請高雄站擦拭乾淨。
- 2、S1B 轉轍器前方計軸設備箱擋住標誌瞭望視線，請高雄運務段召集地區運、工、機、電單位會勘研議遷移。
- 3、A1 轉轍工房妨礙視線，高雄站研議報請拆除。。
