交通部臺灣鐵路管理局行車事故報告書

- 一、發生時間：106年2月22日（星期三）18時45分
- 二、天候：暗
- 三、發生地點：高雄站第12股(K3+760)
- 四、事故種類：人員受傷事故
- 五、事故摘要：第3202次車準點(18:45)進入高雄站12股，司機員發現1名男子突由第4月台第4車處跳下路線，立即鳴笛並緊急剎車但已不及，該男子被撞受傷，造成高雄站第12股道不通，立即通報119救護車送高雄醫學院急救，現場經路警採證後於19:15放行恢復第12股道行車，本次車高雄站計晚30分(19:17)開車，案由高雄路警所偵辦中。
- 六、處置過程：

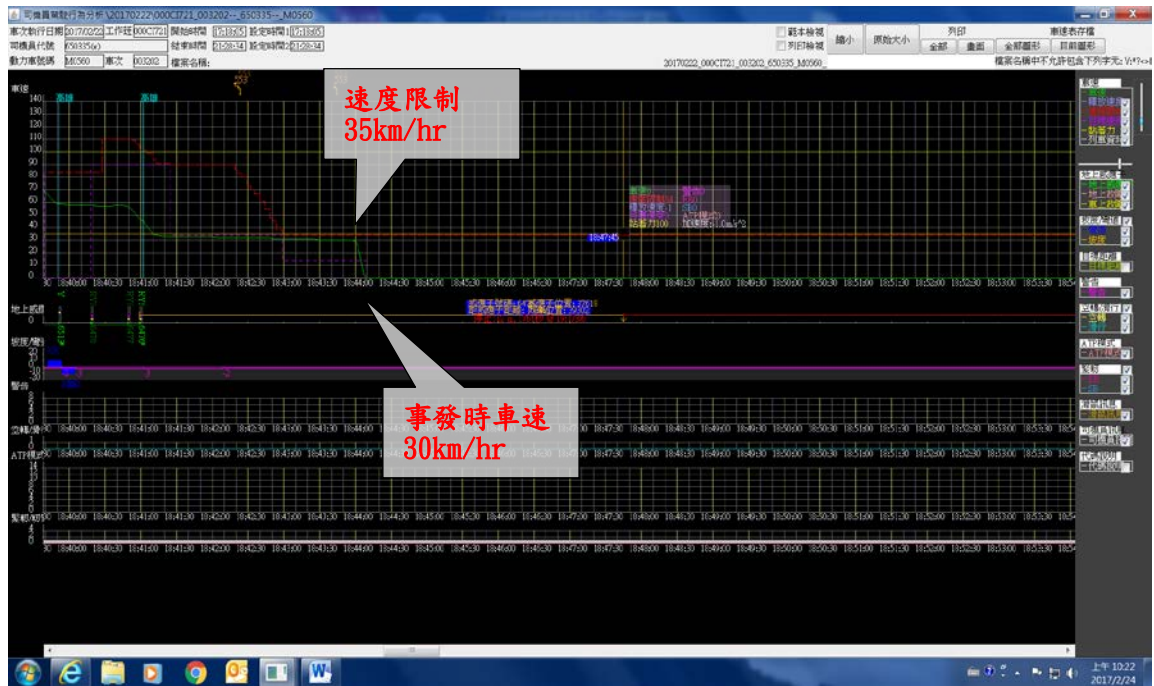
(三) 車速表

- (一) 列車運行計畫及運轉情形：第3202次區間車 EMU500型編組8輛360噸，由潮州開往斗六。
- (二) 車速與速限：事發路段速限35km/hr，事發時車速30km/hr，司機員發現立即鳴笛並緊急煞車，操作合乎標準作業程序。
