交通部臺灣鐵路管理局 行車事故報告書

- 一、發生時間：105 年 3 月 13（星期一）21 時 20 分
- 二、天候：雨
- 三、發生地點：楊梅~富岡站間東正線統一公司三甲平交道(K79+084)
- 四、事故種類：平交道事故
- 五、事故摘要：第 285 次車楊梅站晚 2 分(21:16)通過，行駛經東正線，21:20 駛至楊梅~富岡站間統一公司三甲平交道(79K+084)前，司機員發現一自小客車由西向東行駛，尾部侵入平交道淨空，立即鳴笛並緊急煞車但已不及，撞擊自小客車尾部，造成東正線不通，立即通報相關單位，現場經路警蒐證處理將轎車拖離平交道，編組經司機員檢查走行部分無礙後於 21:43 開車，恢復東正線行車，本次車富岡站計晚 33 分(21:51)通過。影響: 1264/7 分、1251/4 分、1255/4 分，計 3 列/15 分/1770 人，案由中壢路警所偵辦。
- 六、處置過程：

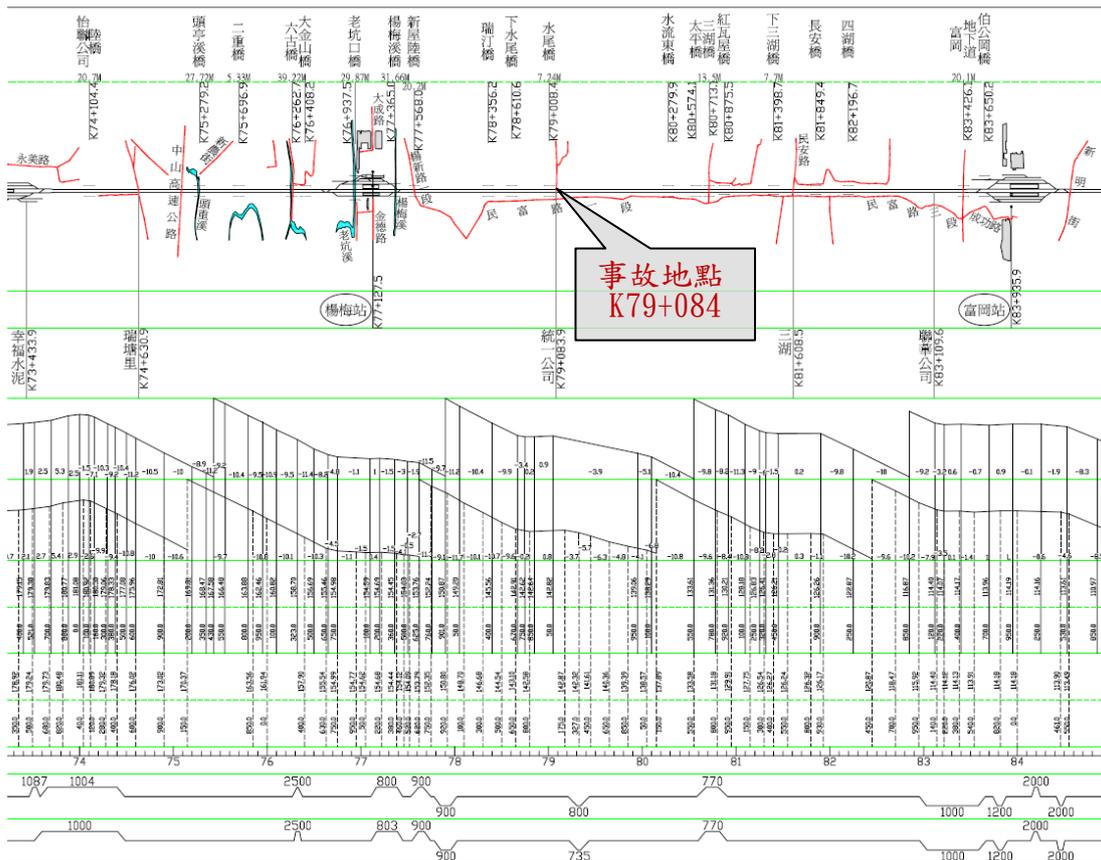
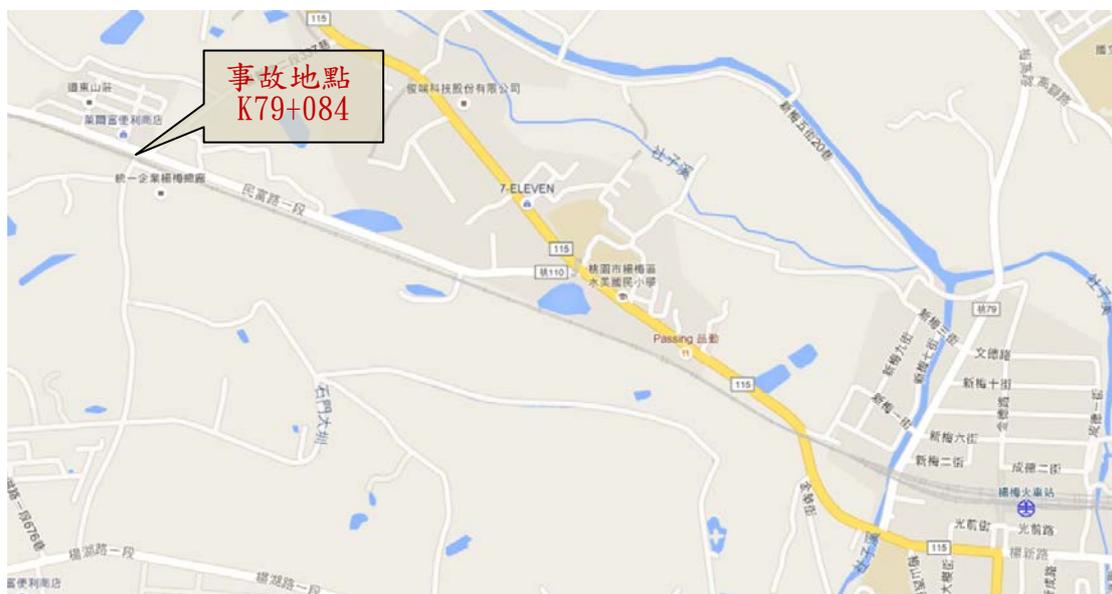
十、事故地點路線軌道配置圖：

說明：路線型態(□高架□隧道■平面□地下□其他)、防護設施設置情形(■有圍籬□沒有圍籬) 路段周邊環境(□隧道□河川□邊坡□便道■民宅□市區、□公路陸橋)、監視系統(■有□沒有)、路線坡度(□有■沒有)。

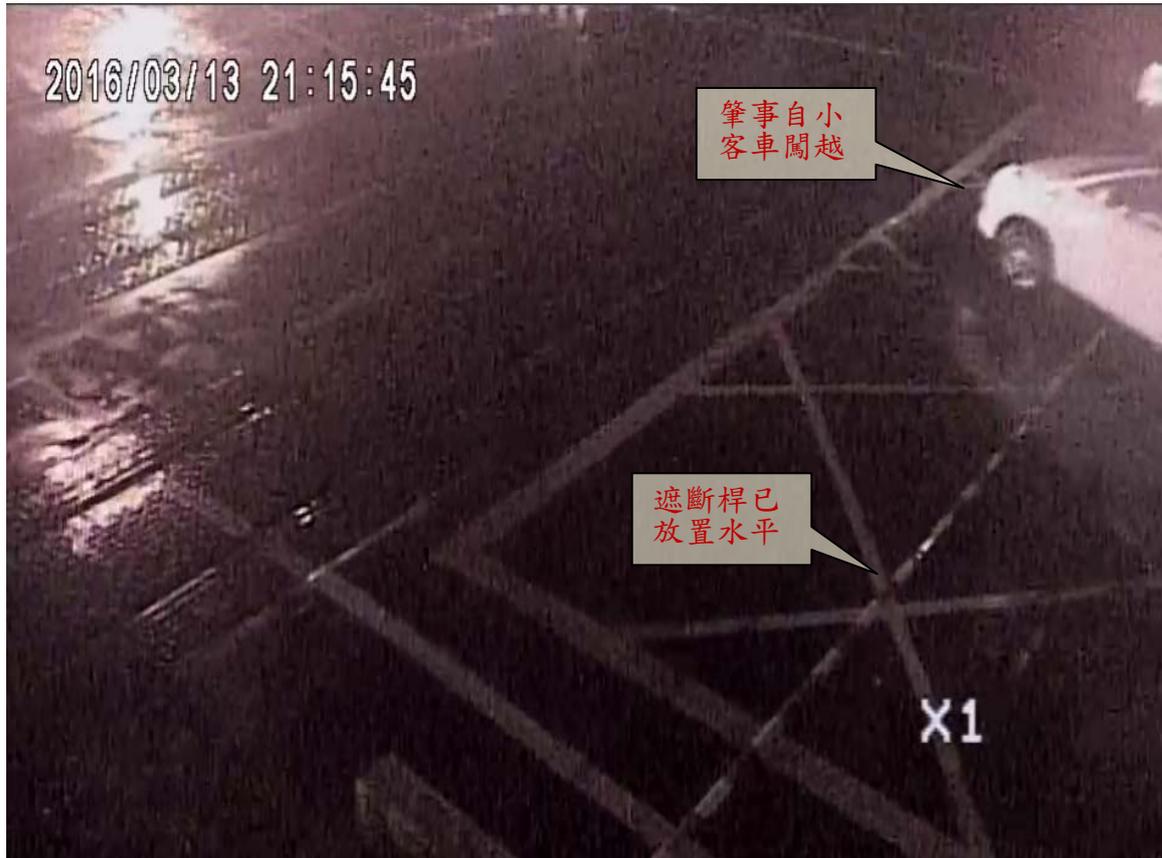
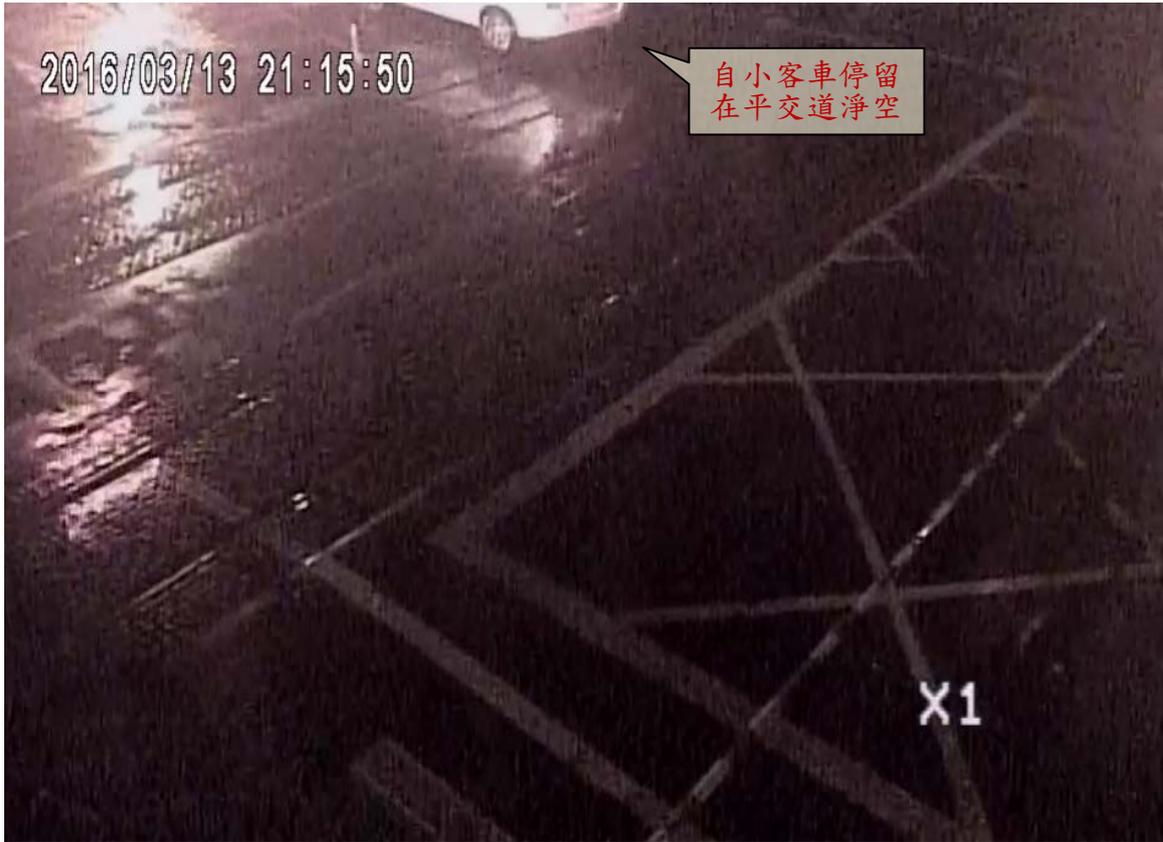
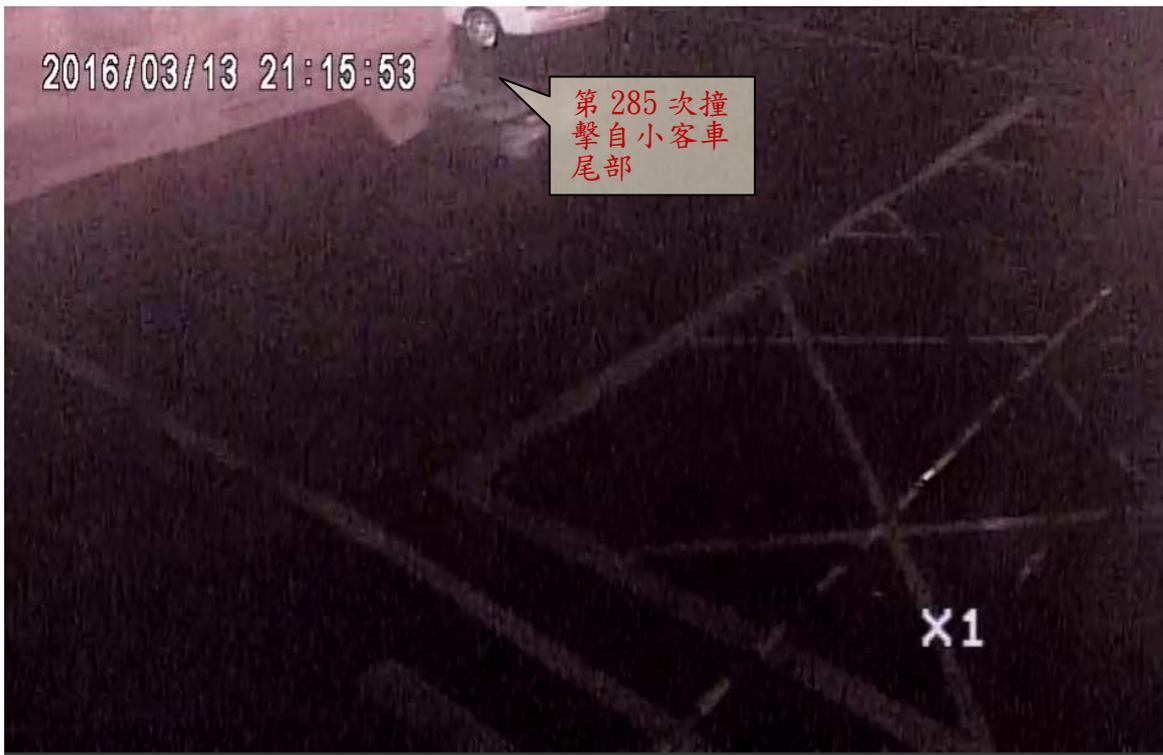
十一、事故現場照片及 ATP 車速表：

- 七、事故影響情形
 - (一) 人員傷亡情形：無。
 - (二) 設備受損情形：TED2015 號連結器蓋受損。
 - (三) 運轉影響情形：1264/7 分、1251/4 分、1255/4 分，計 3 列/15 分/1770 人。
- 八、原因分析：
 - (一) 查本件該平交道入口端遮斷桿已經完全放下，自小客車仍然意圖闖越，停在出口端遮斷桿前，尾部侵入車輛界限。
 - (二) 查事故路段 ATP 限速 130km/h，列車實際行駛速度 64km/h，司機員發現一自小客車由西向東行駛，尾部侵入平交道淨空，立即鳴笛並緊急煞車，操作合乎標準作業程序。

九、檢討改進事項：本局將持續加強平交道交通安全宣導；另本件事故造成之損失，將全數向肇事者求償，遏止闖越交通事故重複發生。
