交通部臺灣鐵路管理局行車事故報告書

一、發生時間：107年8月24日（星期五）15時40分

三、發生地點：侯硐~瑞芳站間 K10+100

四、事故種類：死傷事故

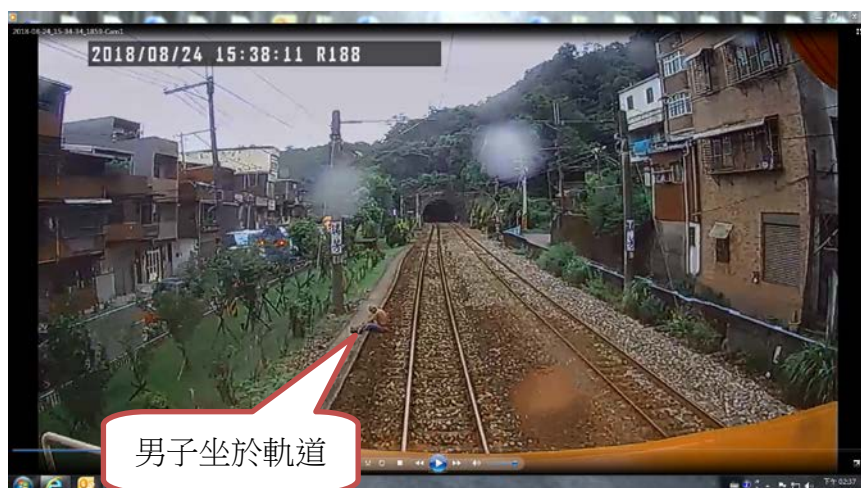
(三) 事故現場照片

(四) 民眾行為說明：經調閱車上監視器紀錄，影像紀錄該男子原坐於西正線西側面向圍籬，於列車接近時突然倒臥近鋼軌邊被列車撞及。

十、原因分析：一男子坐於西正線西側於列車接近時突然倒臥近鋼軌邊。

十一、檢討改進事項：經由本局各站、車跑馬燈、列車 LCD 與編列預算於網路及電視託播宣導短片等，積極宣導請民眾愛惜生命。

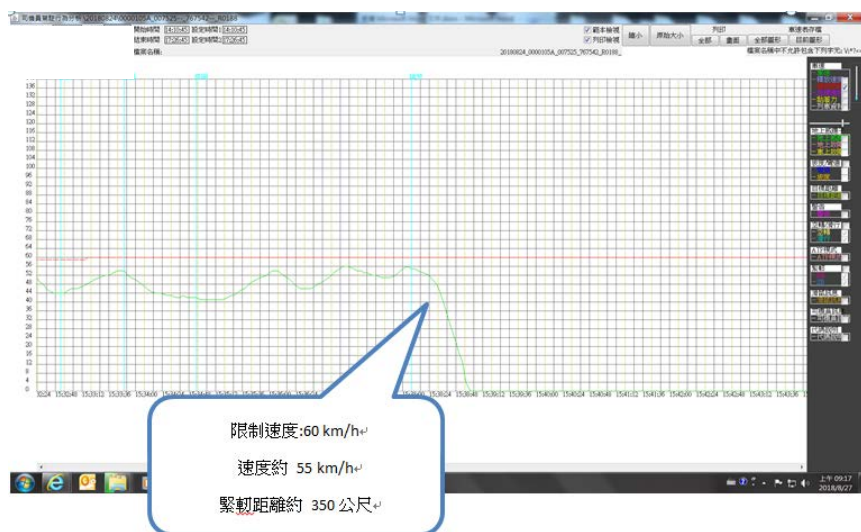
(四) 其他(車速表)

(二) 車速與速限：發生事故路段速限60km/hr，事發時車速55km/hr，司機員發現一男子坐於西正線西側於列車接近時突然倒臥近鋼軌邊，立即鳴笛並緊急煞車，操作合乎標準作業程序。
