臺中、嘉義及宜蘭工務段轄區鐵路跨河橋梁基礎裸露補強工程(委託規劃設計及監造)

臺中工務段(下大安溪橋與下大甲溪橋) 生態檢核

中興工程顧問股份有限公司
觀察家生態顧問有限公司

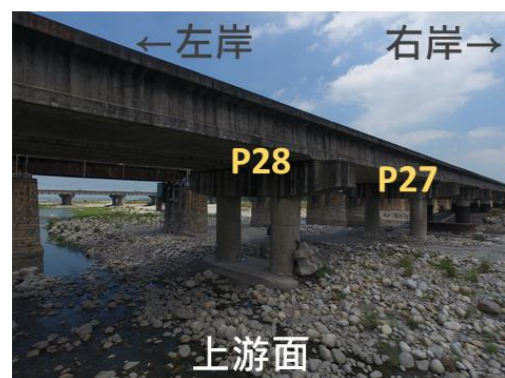
P28基礎裸露深度約0.83m

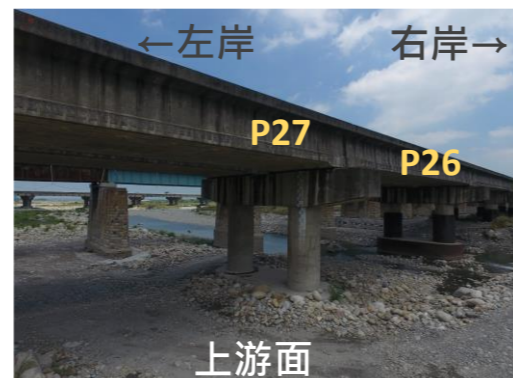
P27基礎裸露深度約1.66m

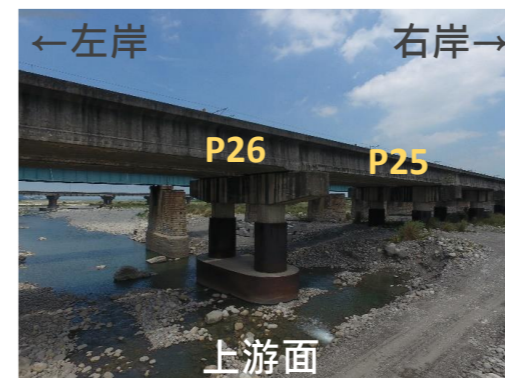
P26基礎裸露深度約1.15m

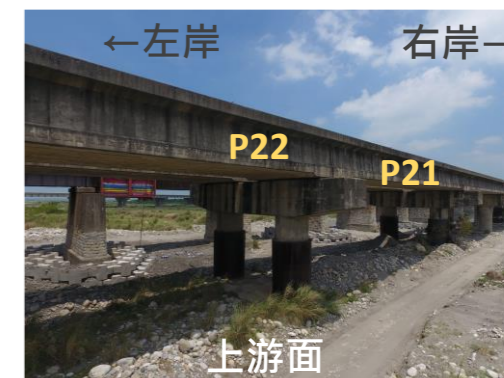
P22基礎裸露深度約0.58m

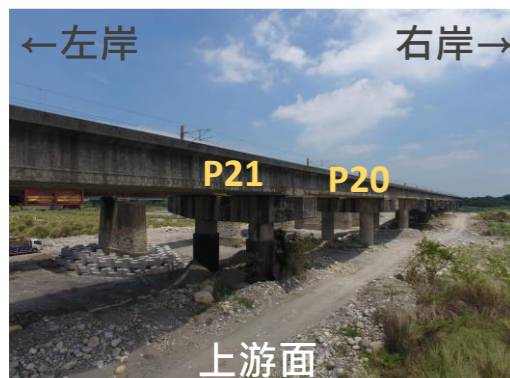
P21基礎裸露深度約0.51m

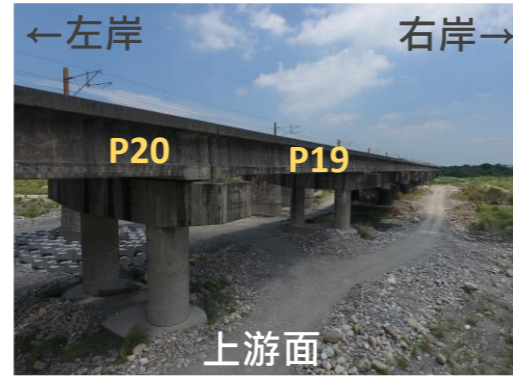
P20基礎裸露深度約0.52m

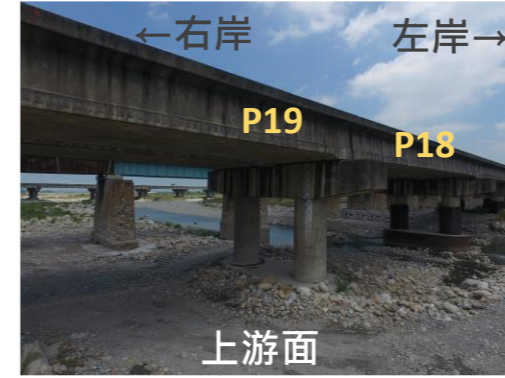
P19基礎裸露深度約1.80m

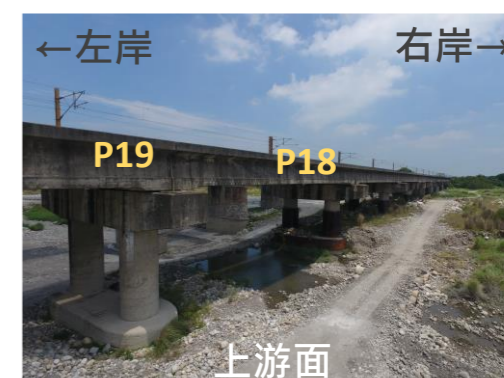
P18基礎裸露深度約1.07m

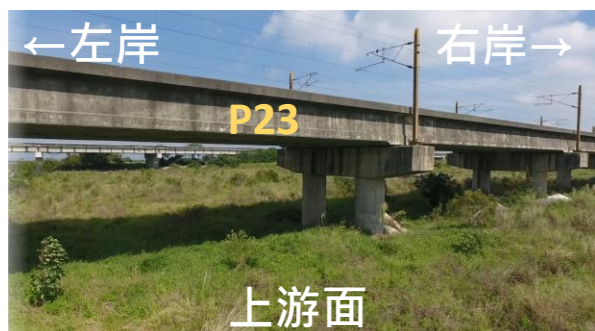
P23基礎裸露深度約2.07m

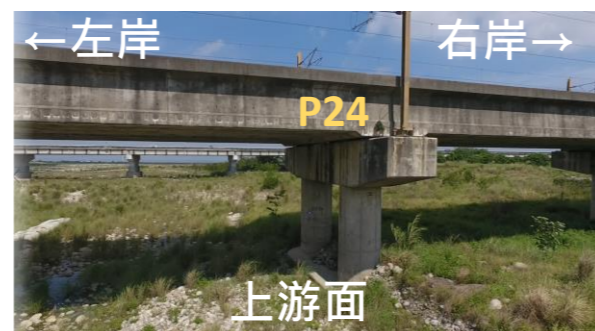
P24基礎裸露深度約2.43m

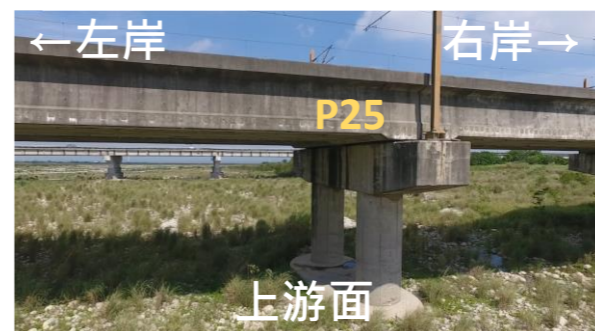
P25基礎裸露深度約2.87m

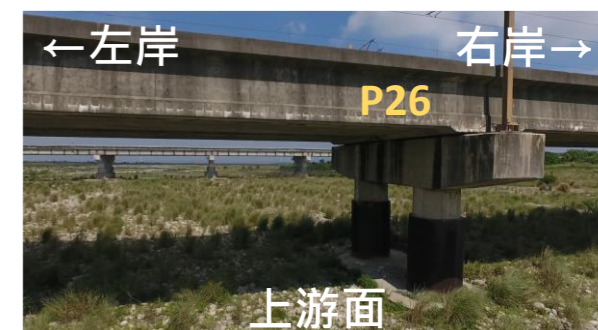
P26基礎裸露深度約1.87m

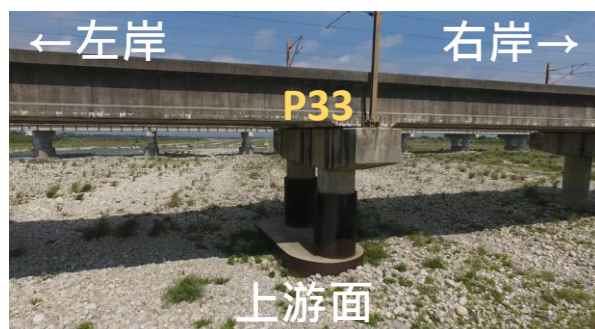
P33基礎裸露深度約2.08m

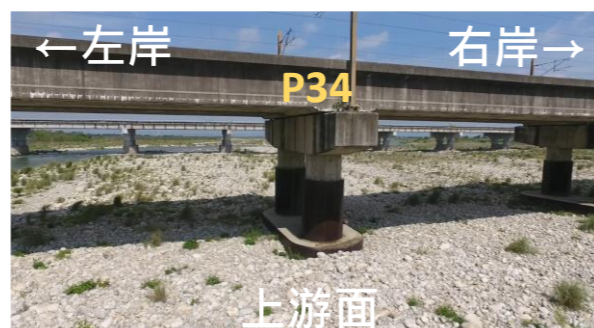
P34基礎裸露深度約2.30m

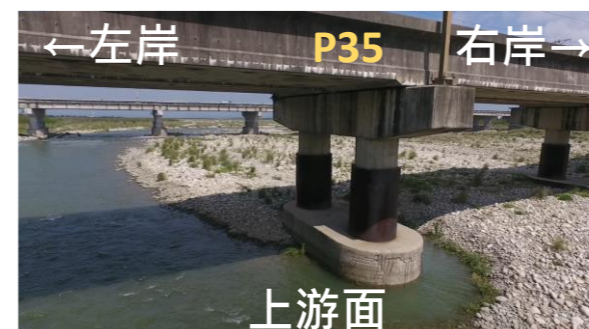
P35基礎裸露深度約2.31m

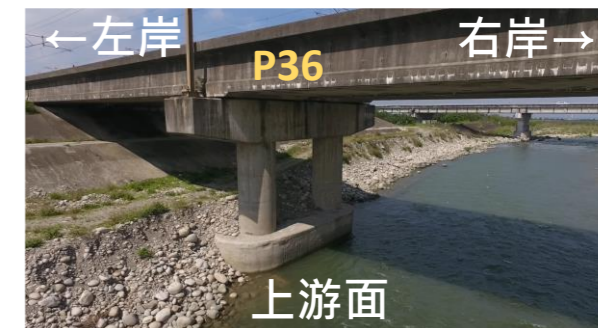
P36基礎裸露深度約3.98m
