交通部台灣鐵路管理局

南迴線金崙等七座隧道安全檢測 評估報告

台東工務段

中華民國九十七年六月

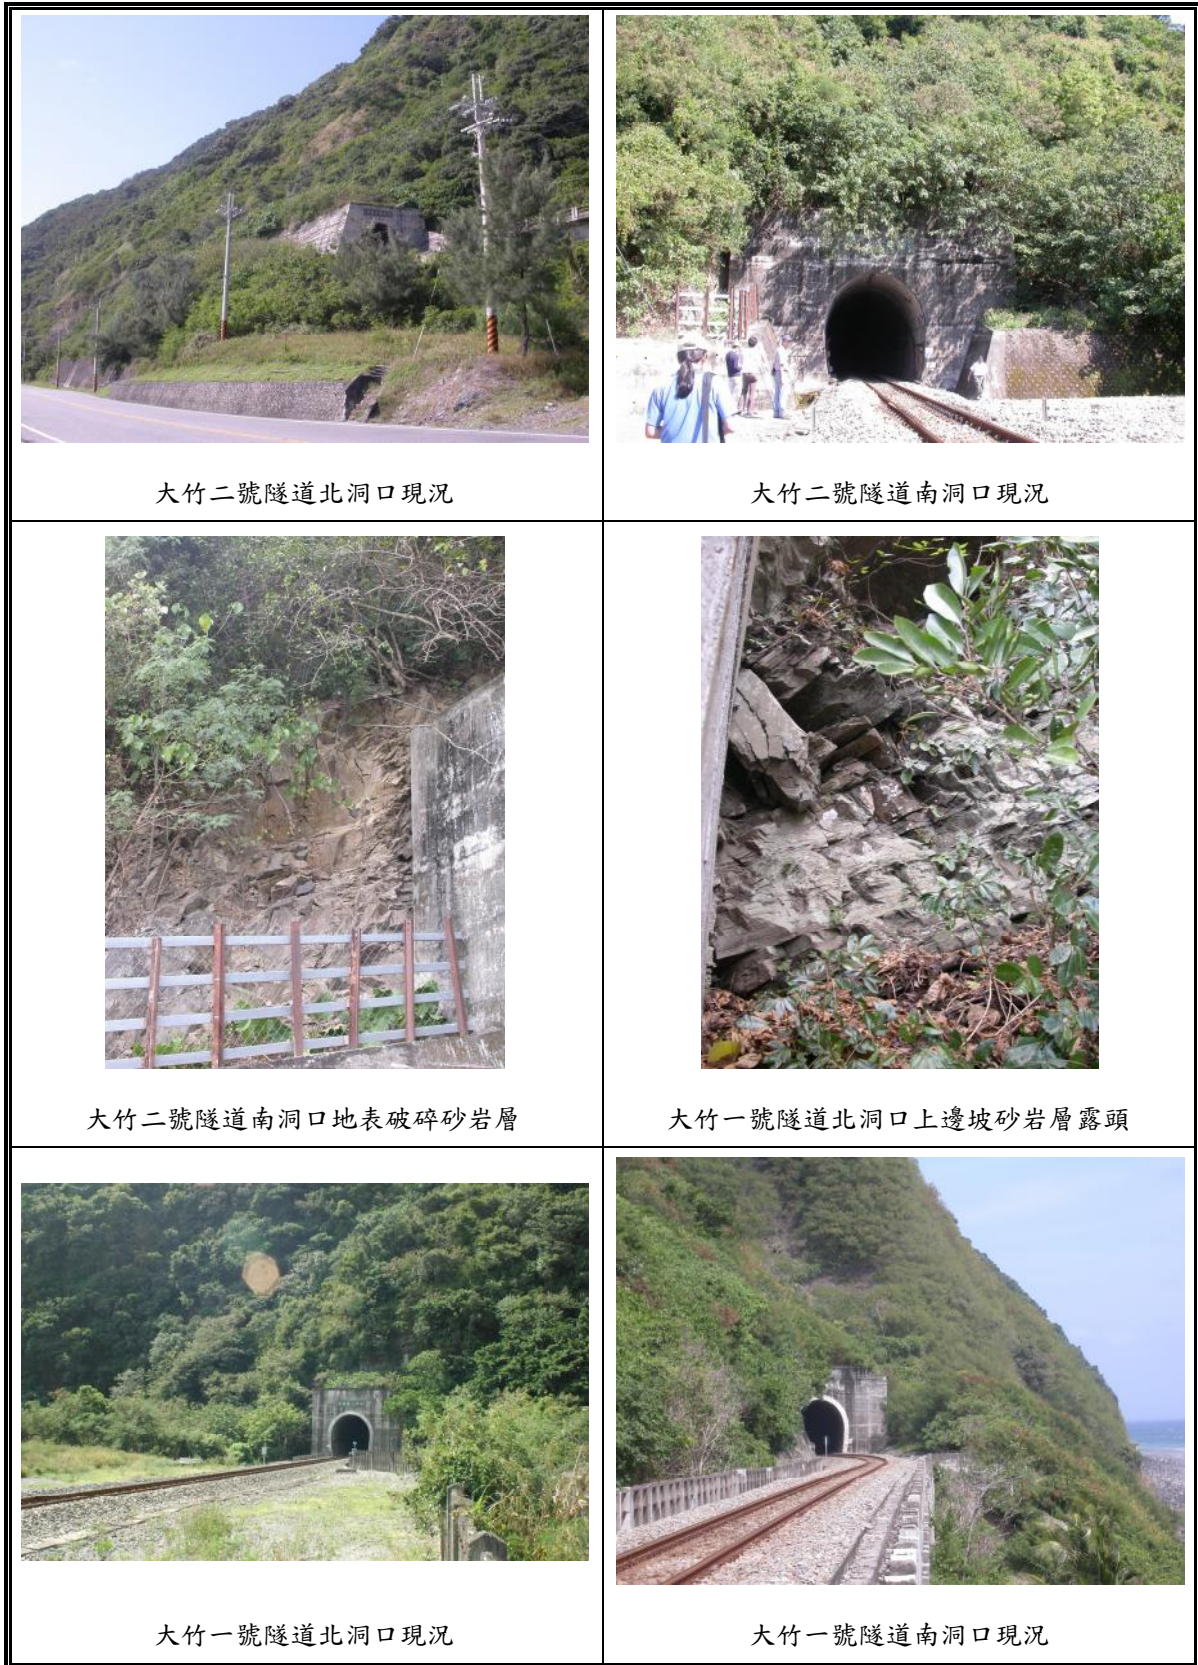
圖 3.4-1 隧道洞口現況照片 (2/4)

大竹二號隧道北洞口現況

大竹二號隧道南洞口現況

大竹二號隧道南洞口地表破碎砂岩層

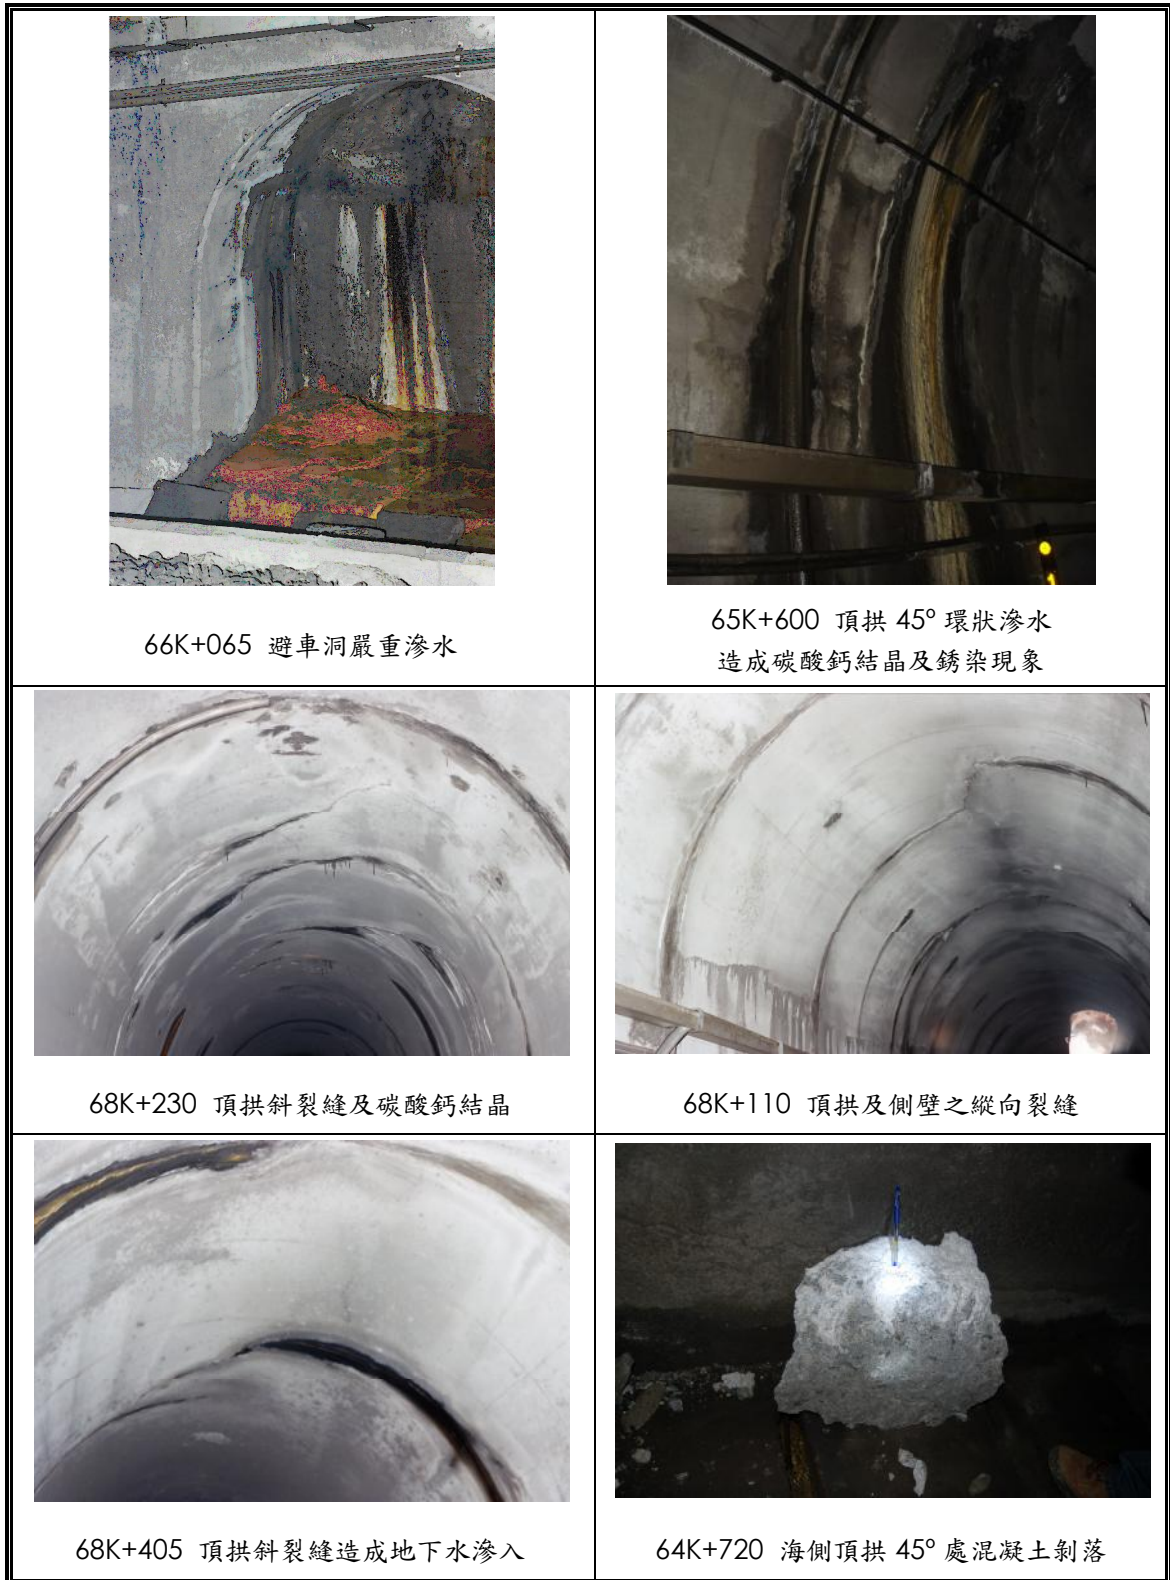
圖 3.5-6 金崙隧道內襯砌現況及說明

隧道內襯砌常見環狀滲水，以及延伸至頂拱的斜裂縫所造成之水路，地下水滲入隧道處亦可看見碳酸鈣結晶或銹染現象，另在避車洞及豎井均可見到大量地下水流入隧道內。隧道現況照片如圖 3.5-6 所示。

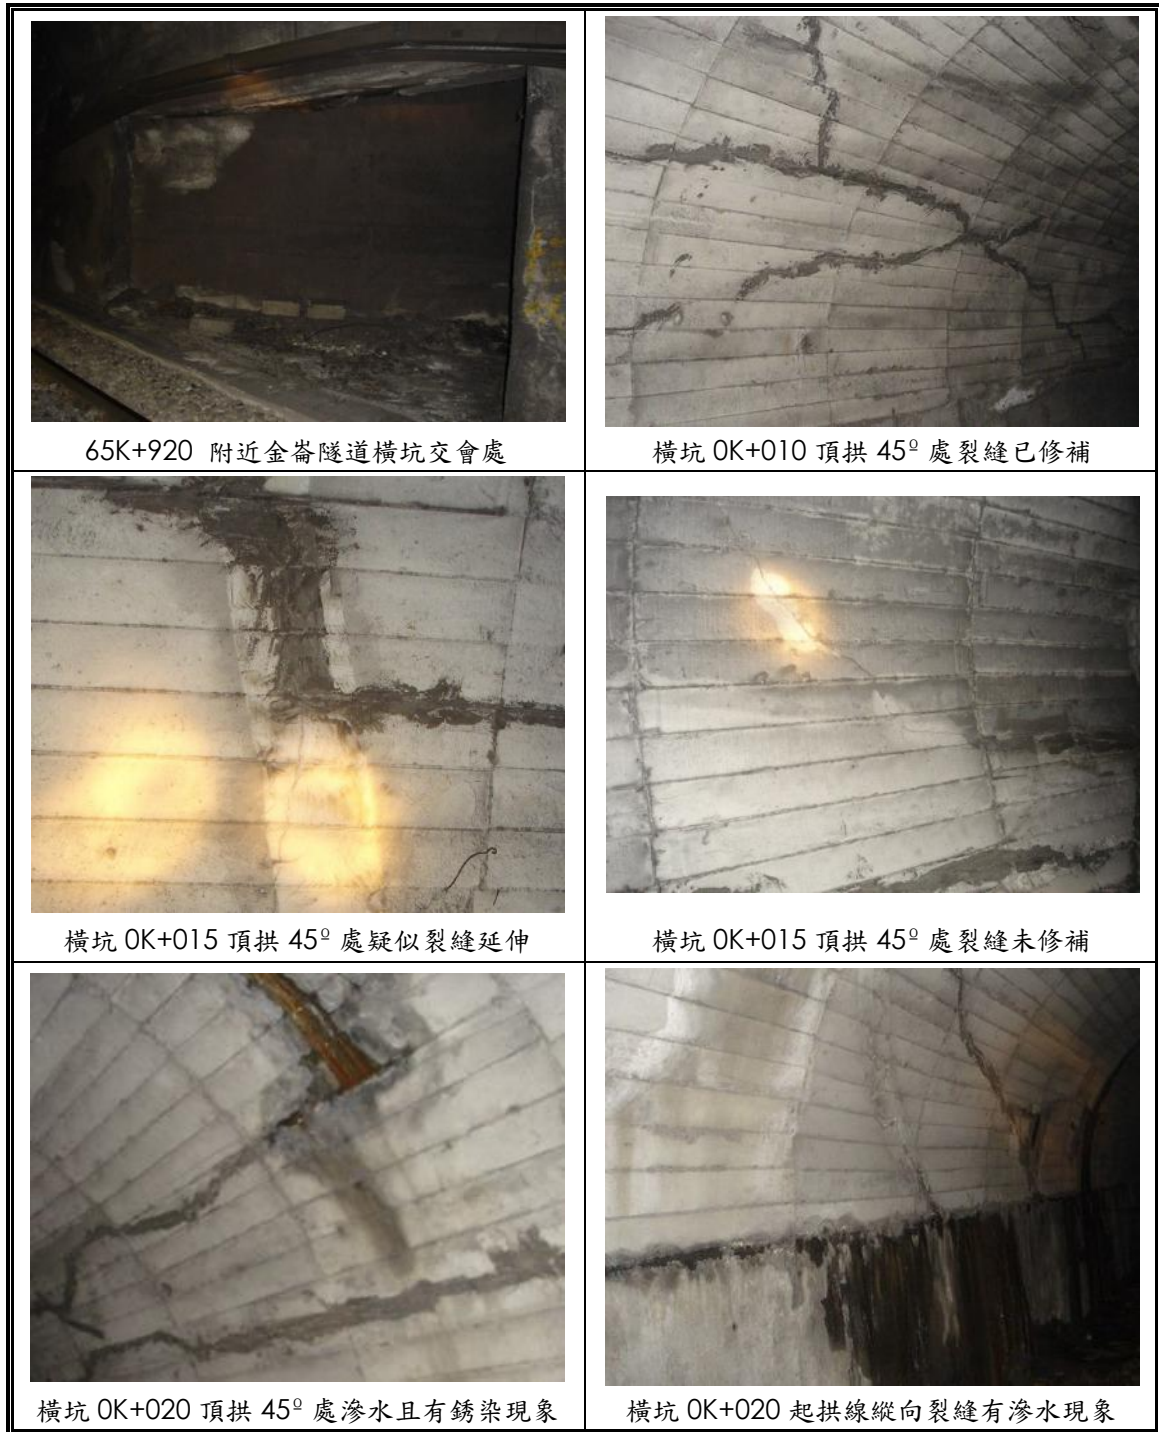
圖 3.5-7 金崙隧道橫坑現況及說明

經目視檢查發現隧道橫坑側壁及頂拱處大部份縱向及環狀裂縫均已修補，惟仍有部份未修補，疑似裂縫有延伸現象。另因地下水滲入造成部份裂縫處有滲水及銹染現象，且地面有大量的積水。橫坑現況照片如圖 3.5-7 所示。

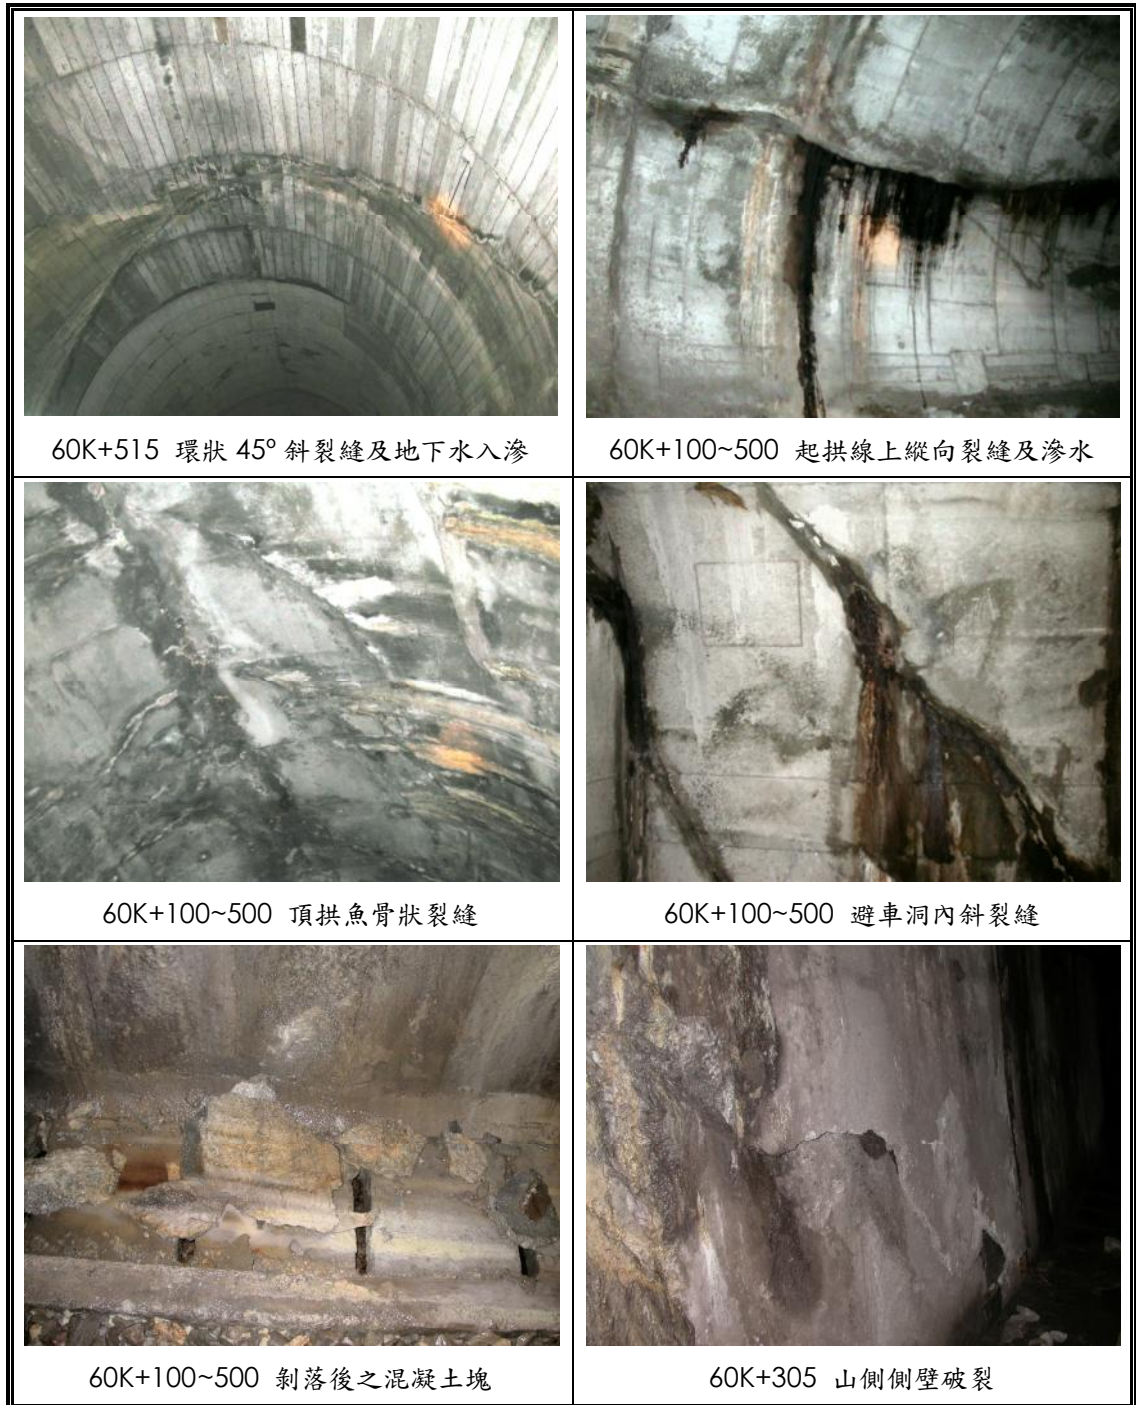
圖 3.5-8 多良一號隧道內襯砌現況及說明

本隧道內襯砌常見位於起拱線上方的縱向裂縫、45°斜向裂縫及不規則裂縫，裂縫發生處均有地下水入滲形成白華現象，其中以 60K+100~60K+500 區段較為嚴重。部份區段有混凝土塊剝落及側壁混凝土壁破裂。隧道現況照片如圖 3.5-8 所示。

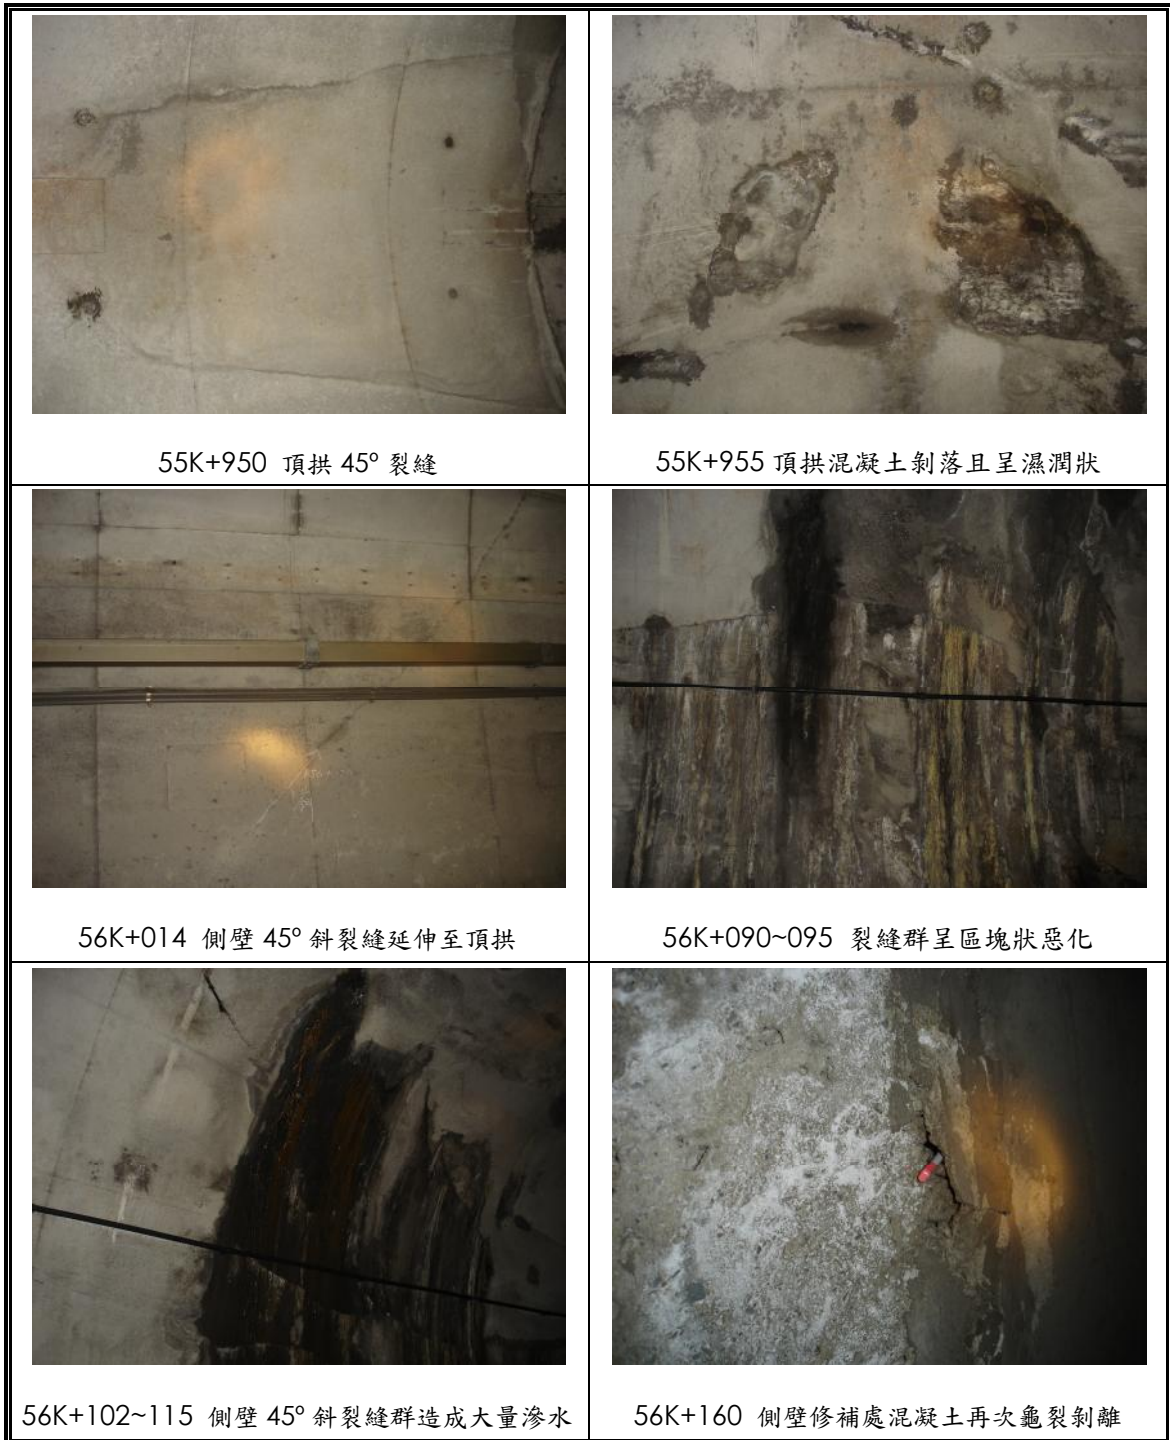
圖 3.5-9 大竹二號隧道內襯砌現況及說明

隧道內頂拱及側壁多斜裂縫，部分斜裂縫群成區塊狀惡化，混凝土出現蜂窩或剝落現象，地下水即由此弱面處湧出，且襯砌於滲水後亦出現鏽染以及白華現象。隧道現況照片如圖 3.5-9 所示。

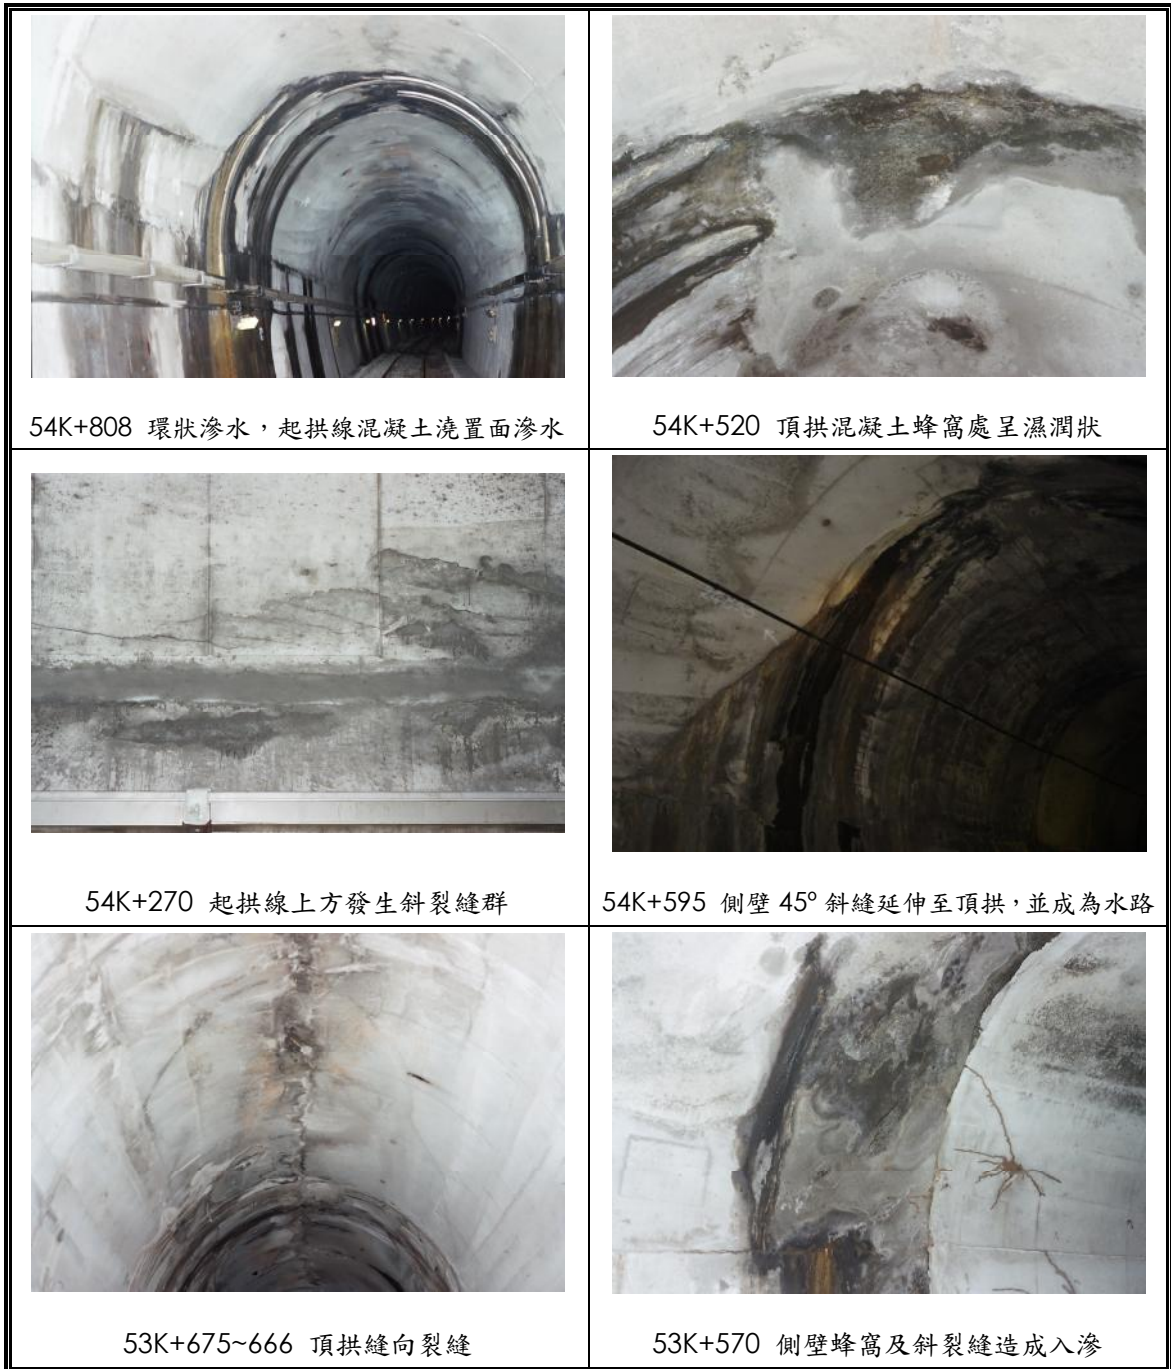
圖 3.5-10 大竹一號隧道內襯砌現況及說明

隧道內可常見環狀滲水，地下水由環向裂縫及起拱線之混凝土澆置面滲入隧道內。在頂拱內襯砌亦可發現多處斜裂縫及蜂窩，同時為地下水入滲之路徑，另在起拱線上方可見許多斜裂縫群。隧道現況照片如圖 3.5-10 所示。

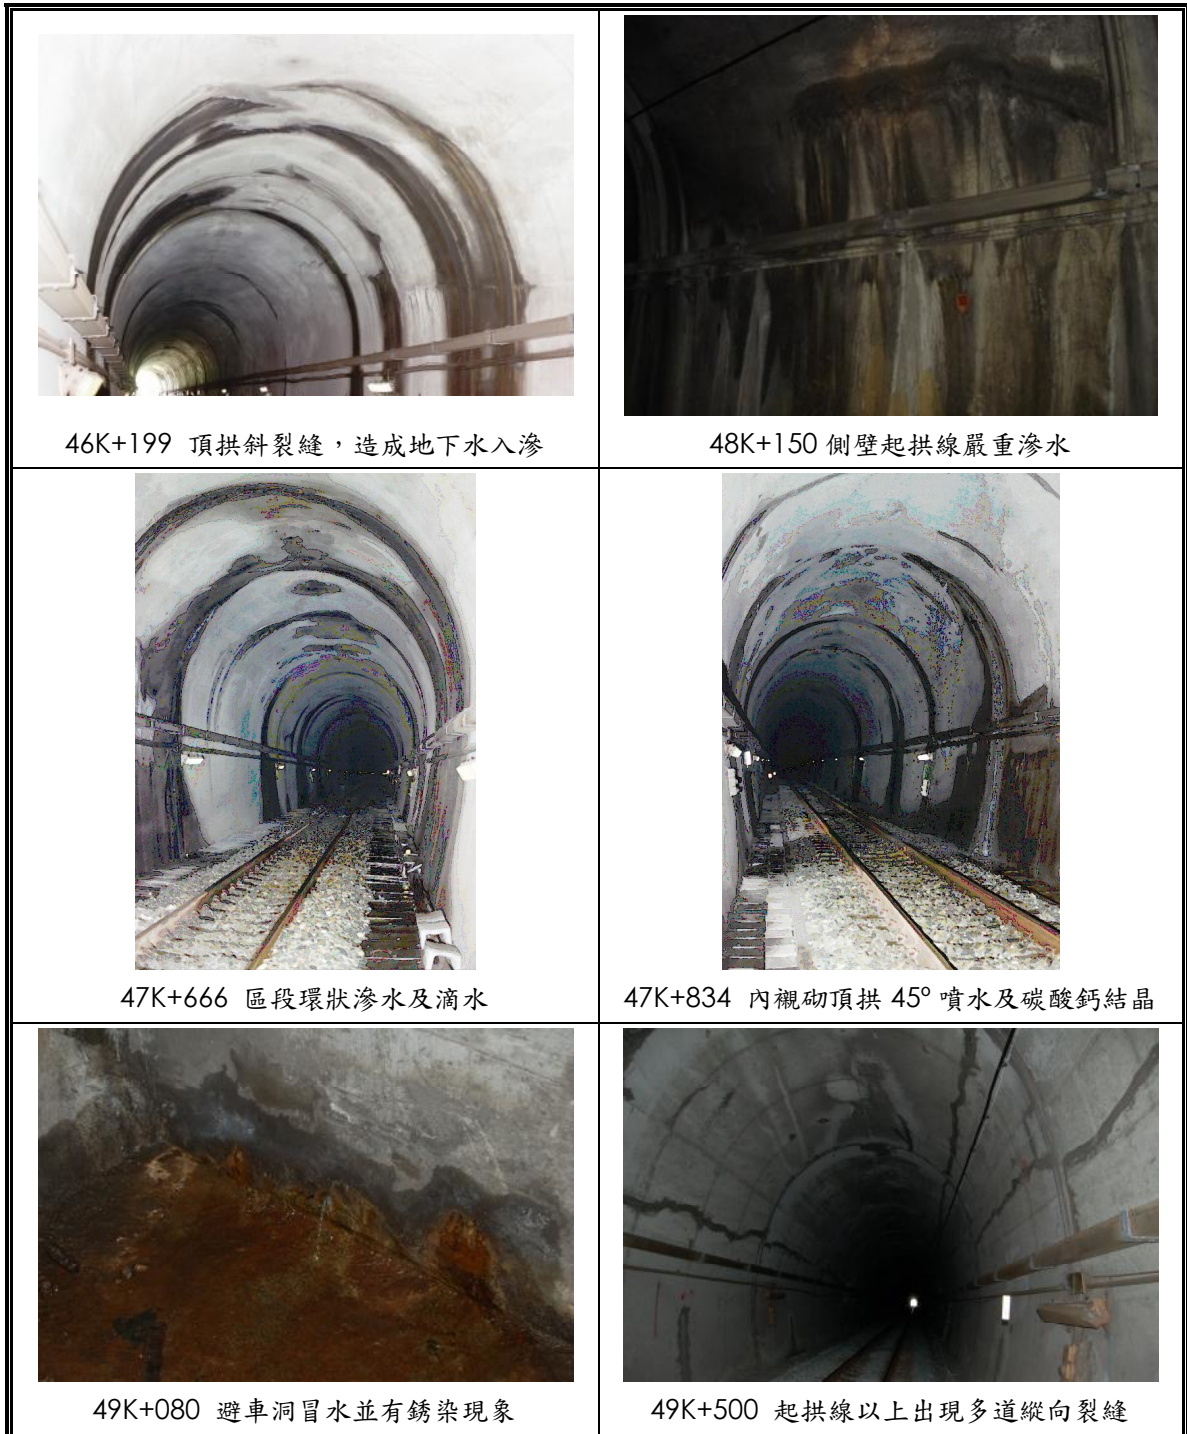
圖 3.5-11 大鳥隧道內襯砌現況及說明

隧道內襯砌有多處滲水，地下水係由隧道環狀裂縫、斜裂縫或起拱線入滲，嚴重者以滴水或噴水的方式流入隧道內。內襯砌常可看到 45° 斜裂縫延伸到頂拱，以及起拱線以上出現多道縱向裂縫，隧道現況照片如圖 3.5-11 所示。

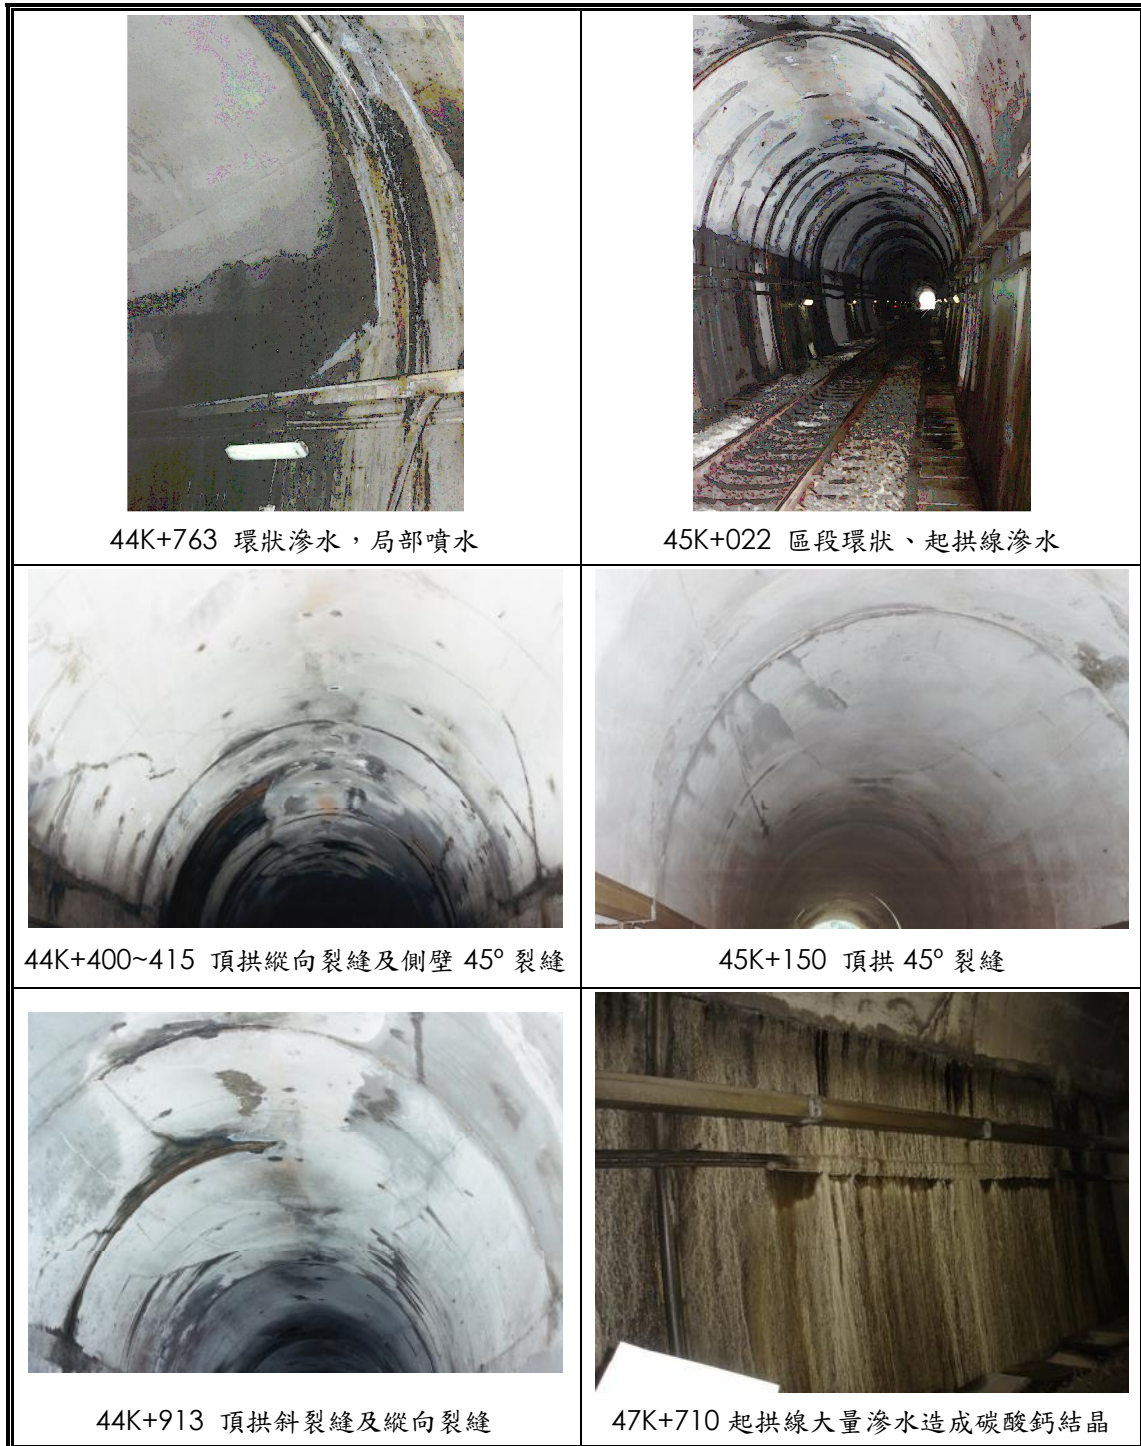
圖 3.5-12 大武二號隧道內襯砌現況及說明

隧道內襯砌多處頂縱向裂縫及環向裂縫，地下水則由此裂縫滲入隧道內，在裂縫寬度大且地下水豐沛段，更呈現滴水、噴水之現象。隧道現況異狀照片如圖 3.5-12 所示。

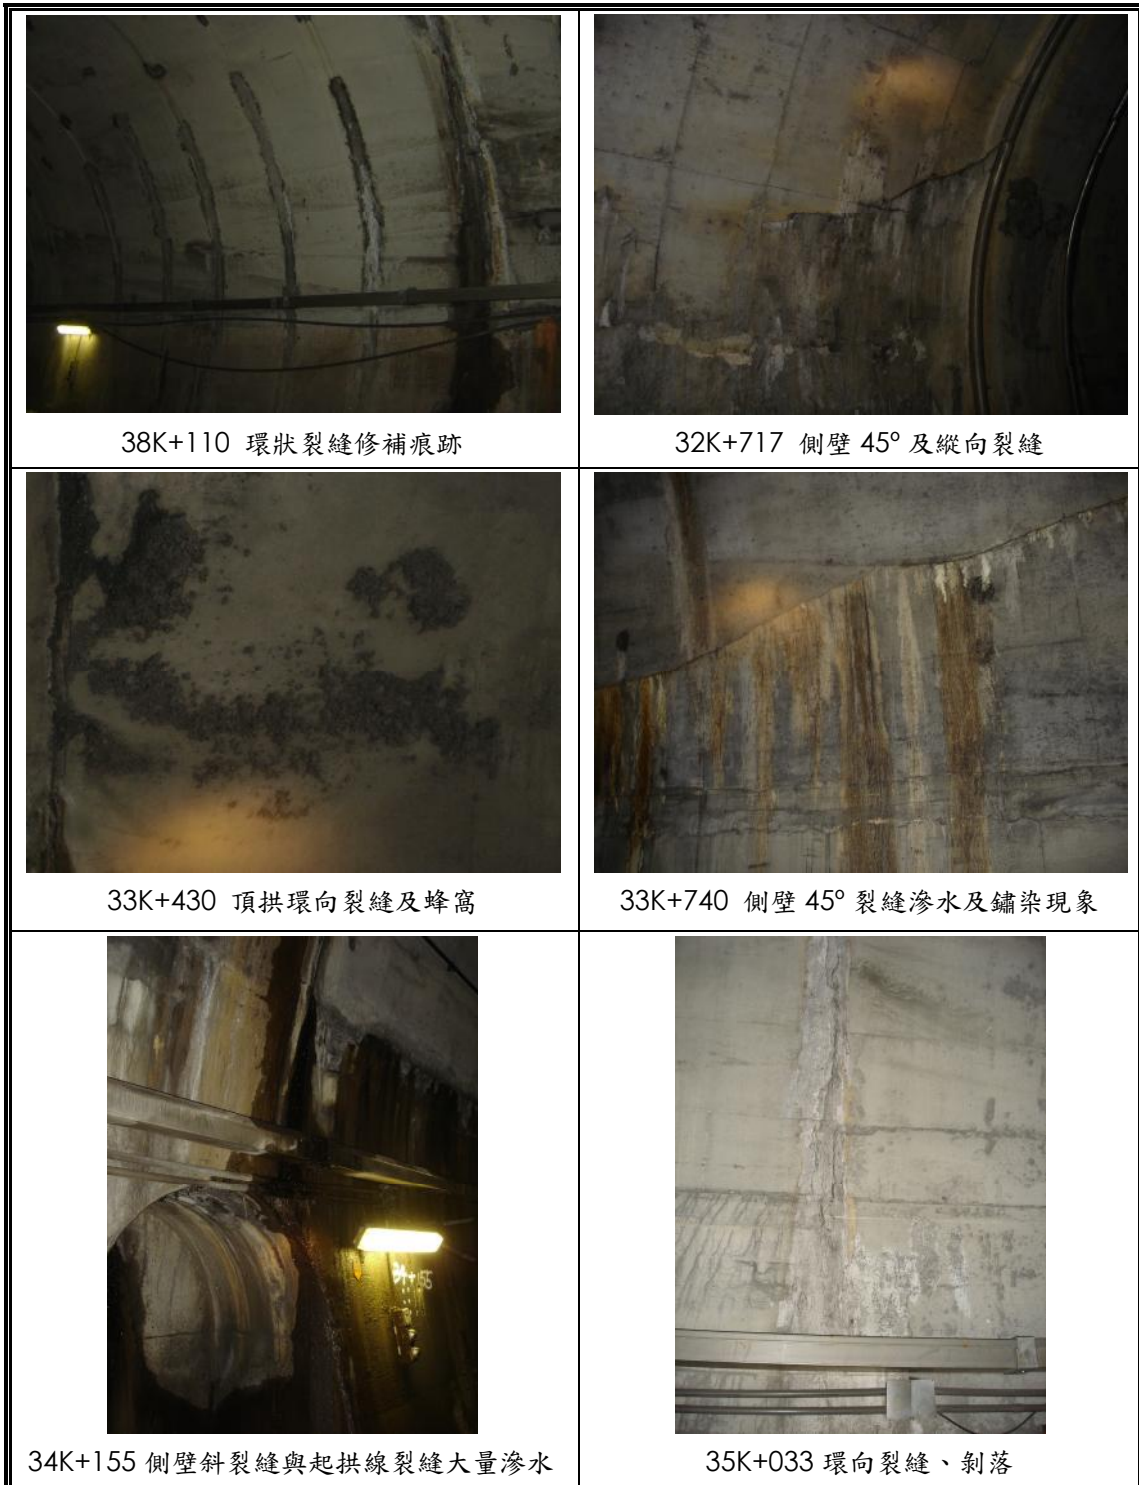
圖 3.5-13 安朔隧道內襯砌現況及說明

隧道內可見修補痕跡，多處襯砌裂縫伴隨滲水情形，嚴重者則有噴水現象，滲水處混凝土多有白華現象，另有部分裂縫相互連結造成表面呈片狀剝落。隧道現況異狀照片如圖 3.5-13 所示。

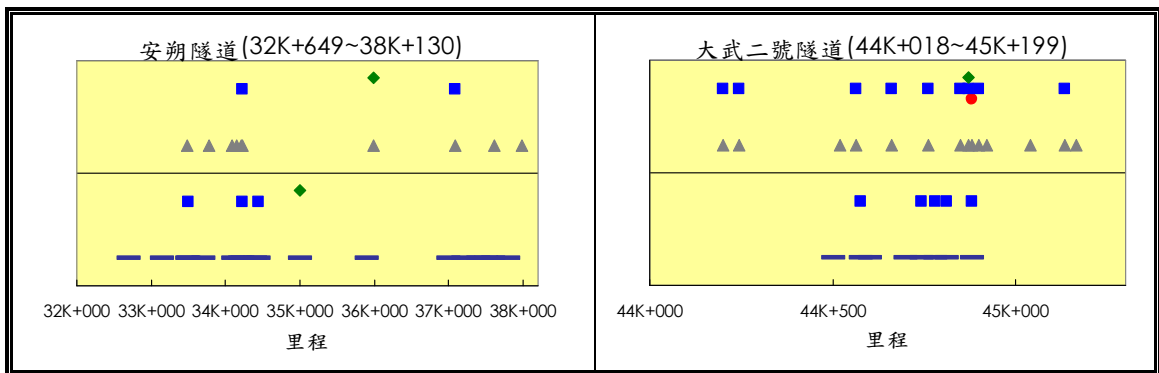
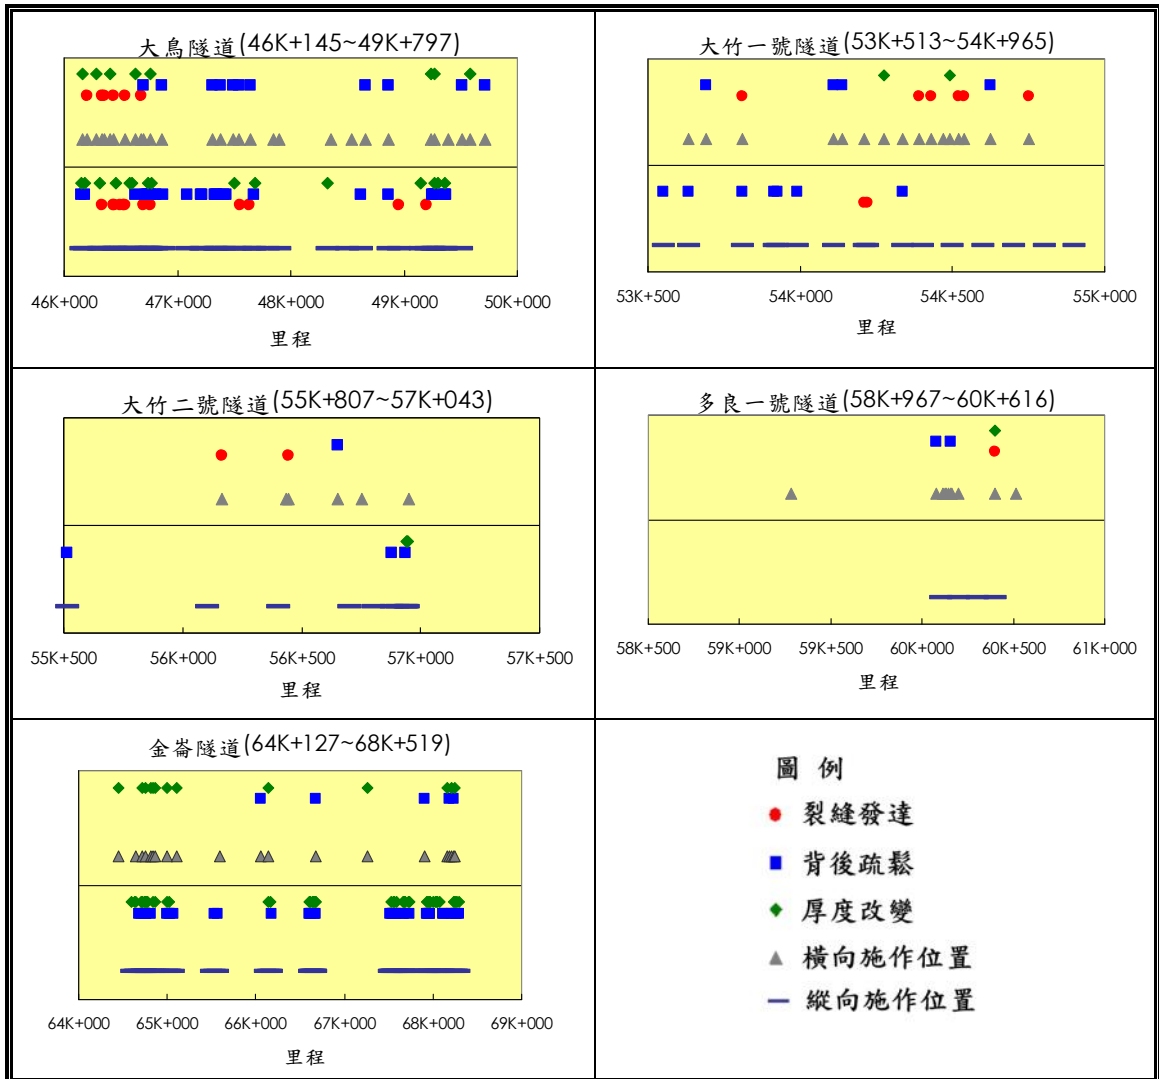
金崙隧道長度 4392 公尺，在透地雷達掃描中均有各項襯砌劣化影像的分佈相當平均，主要發生襯砌明顯背後疏鬆現象區段在縱向剖面 64K+600~65K+600、66K+100~67K+800 及 67K+900~68K+300 三個區段，影響深度大約在 20~50cm 左右，少數可達 60cm，厚度改變的位置多出現在頂拱可能襯砌厚度範圍內，其中以 64K+730~64K+792、64K+809~64K+838、66K+600~66K+625、67K+520~67K+565、67K+925~67K+989 四處的厚度變化延伸型態最明顯，並伴隨著背後疏鬆的情形，值得特別注意；在橫向剖面部份，64K+450、64K+715、64K+760、64K+810、64K+835、64K+860、64K+995、65K+110、66K+060、66K+147、66K+680、67K+265、67K+910、68K+160、68K+185、68K+205、68K+230 及 68K+240 等多處亦發現可疑的背後疏鬆現象，沒有發現厚度改變的情形。根據金崙隧道現場的襯砌調查，裂縫大多集中在 65K+600、66K+120~66K+165、66K+680、67K+910、68K+160~68K+275 等五處，側壁發生的裂縫型態以橫向較多，建議本隧道應針對縱向剖面所發現的三個區段進行襯砌破壞程度評估，並採取適當的維修手段以補強受損的部份。

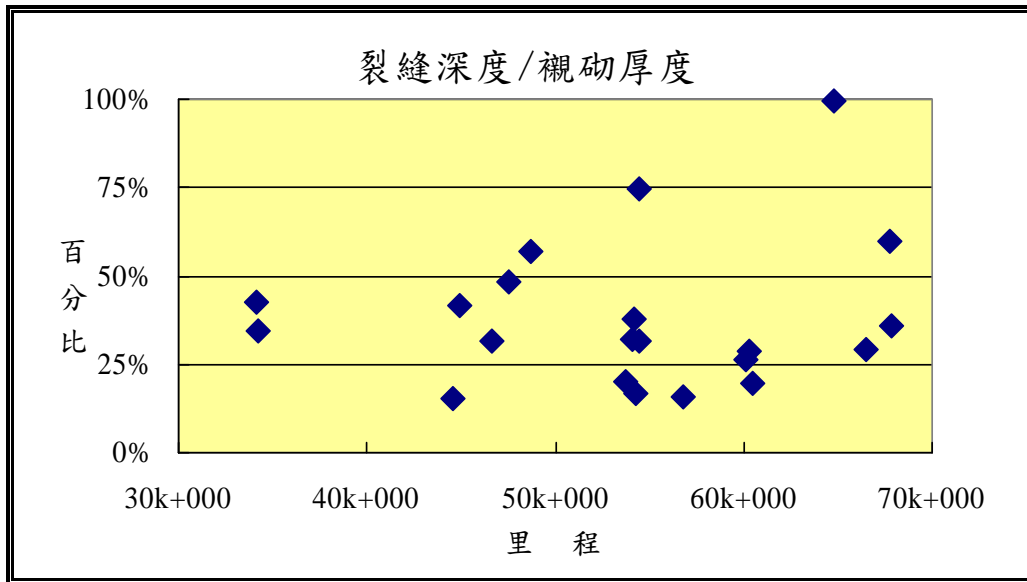
圖 3.7-3 超音波裂縫深度分析圖

1. 在裂縫計算深度與襯砌厚度比較的樣本中，以金崙隧道里程 67K+745 的 33.0cm 與 64K+800 的 29.8cm、大竹一號隧道里程 54K+440 的 41.1cm 以及大鳥隧道里程 48K+655 的 17.1cm，均已超過原隧道襯砌設計厚度 50% 以上，顯示此處的裂縫深度已經達到相當嚴重的破壞程度，應予以適當補強以維安全。
2. 在裂縫計算深度介於襯砌厚度 25%~50% 的樣本中，共計發現 12 處。(金崙隧道里程 67K+825 的 10.7cm、66K+505 的 8.8cm、多良一號隧道里程 60K+300 的 15.8cm、60K+090 的 14.6cm、大竹一號隧道 54K+480 的 17.3cm、54K+180 的 20.9cm、54K+110 的 17.6cm、大鳥隧道里程 47K+495 的 14.5cm、46K+630 的 9.5cm、大武二號隧道 44K+900 的 22.9cm、安朔隧道 34K+210 的 22.4cm、34K+100 的 27.7cm) 這 12 處破壞程度已經將屆襯砌厚度的 50%，未來應持續觀察這 12 處裂縫附近的襯砌狀態，是否有繼續劣化的現象。

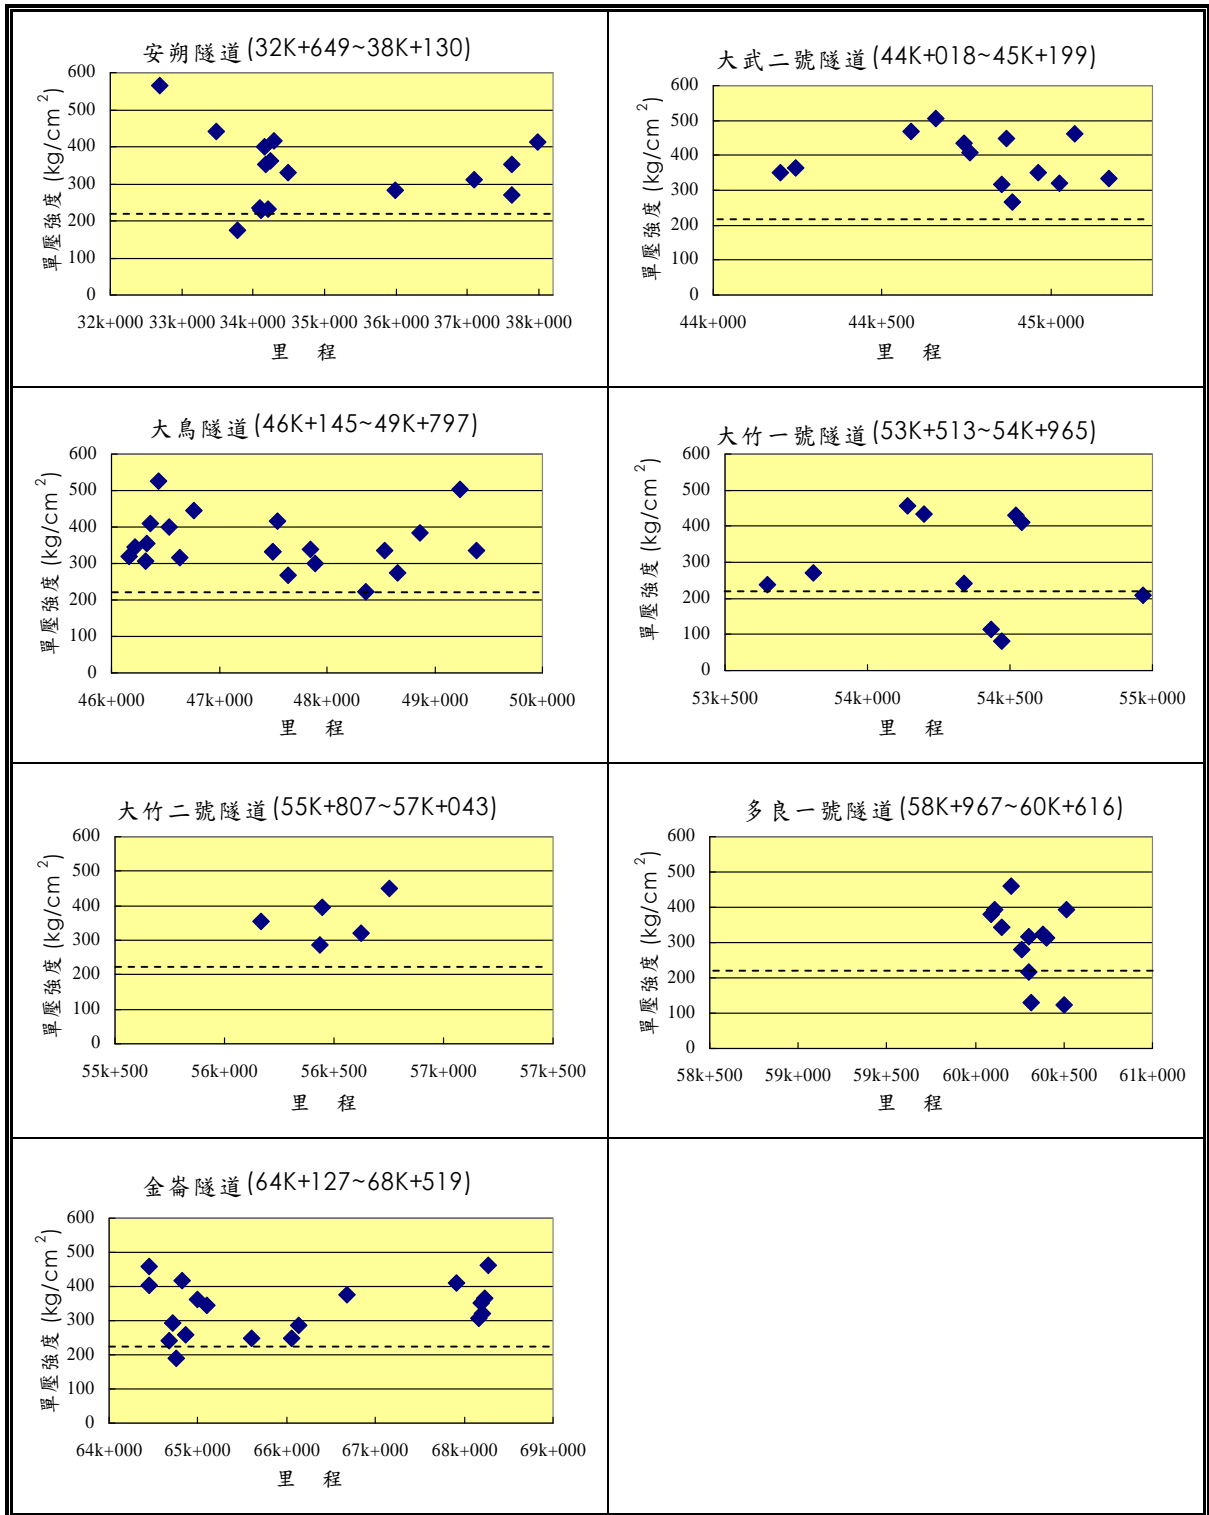
圖 3.9-2 各隧道混凝土鑽心抗壓試驗分析圖

因南迴隧道襯砌之混凝土設計強度為 210kg/cm²，故分析各隧道混凝土鑽心試體抗壓試驗結果，其中大竹二號、大鳥及大武二號隧道之試驗值均大於 210 kgf/cm²，金崙隧道則有一個試體試驗值低於 210 kgf/cm²，強度為 188.44 kgf/cm² (里程 64K+740)，多良一號隧道有二個試體試驗值低於 210 kgf/cm²，強度分別為 130.31 及 122.95 kgf/cm² (里程 60K+315、60K+500)，大竹一號隧道有二個試體試驗值低於 210kgf/cm²，強度分別為 113.14 及 81.02kgf/cm² (里程 54+432、54K+470)，安朔隧道有一個試體試驗值低於 210 kgf/cm²，強度為 173.62 kgf/cm² (里程 33K+784)，各隧道試驗結果分析如圖 3.9-2 所示。

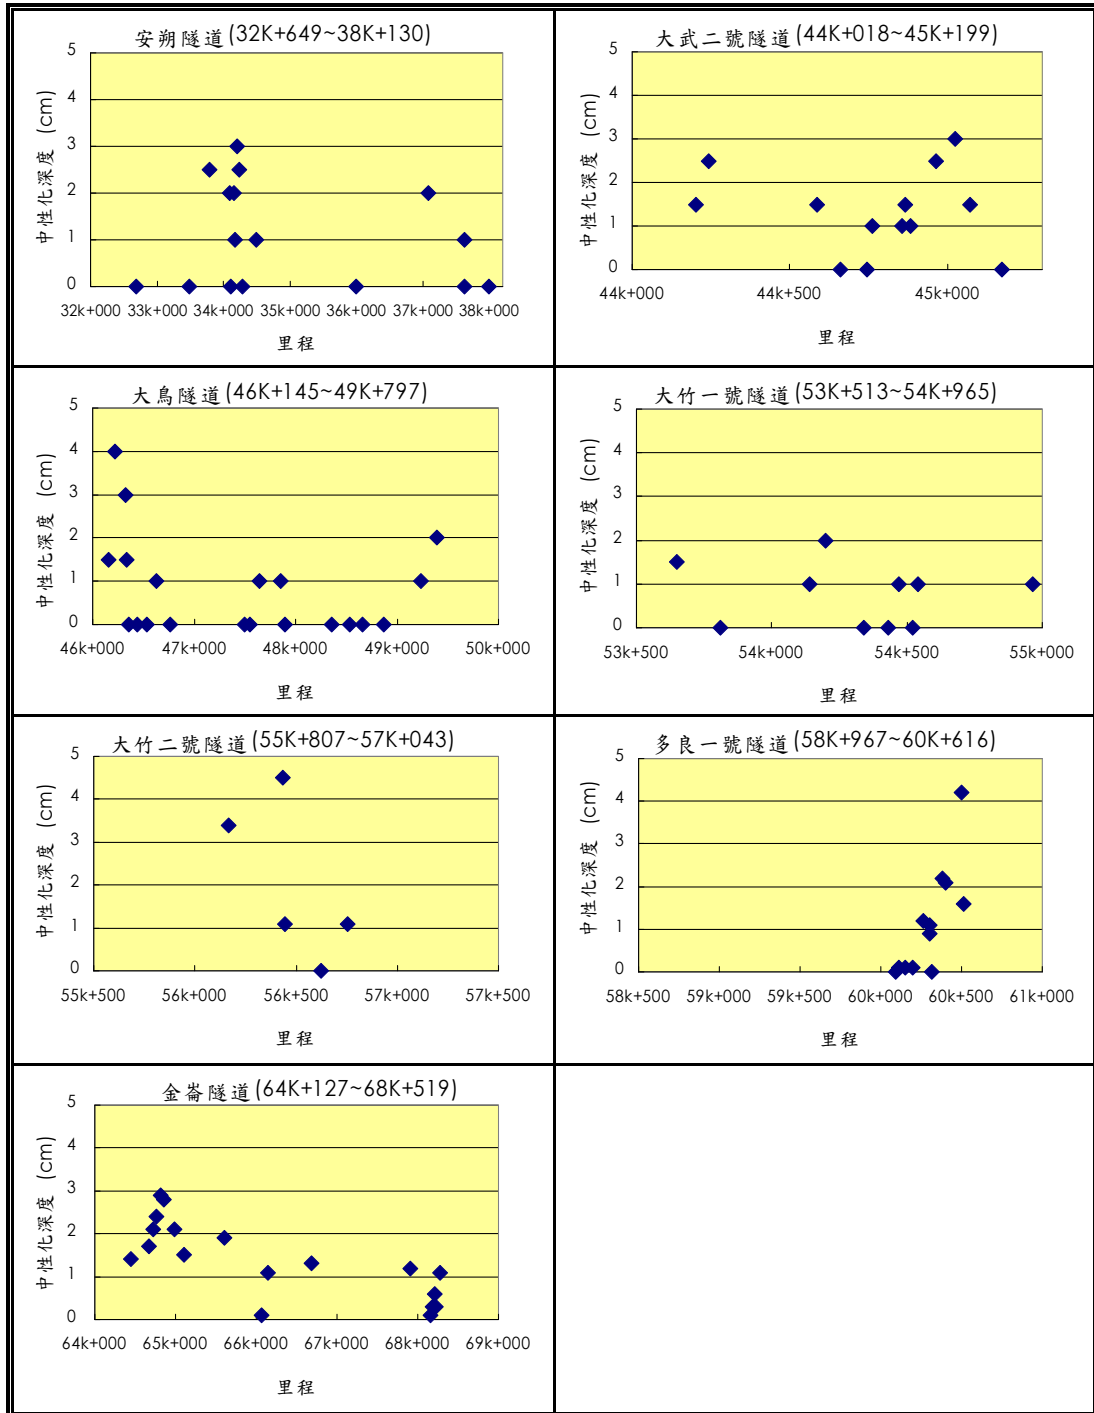
圖 3.10-2 各隧道中性化試驗結果圖

試驗結果分析如圖 3.10-2，顯示中性化深度多集中在 3 cm 以下，0~1 cm 者有 37 個；1~2 cm 者有 34 個；2~3 cm 者有 16 個；3~4 cm 者有 4 個；4~5 cm 者有 3 個。大竹一號隧道中性化深度集中於 0~2 cm 之間；安朔、大武二號及金崙隧道中性化深度集中於 0~3 cm 之間；大鳥隧道中性化深度部分為 3~4 cm，但主要仍集中於 0~2 cm 之間；大竹二號及多良一號隧道中性化深度部分為 3~5 cm，但主要仍集中於 0~2 cm 之間。
