交通部臺灣鐵路管理局 行車事故報告書

三、發生地點：斗六~斗南站間 K266+472 保長路三甲平交道

四、事故種類：平交道事故

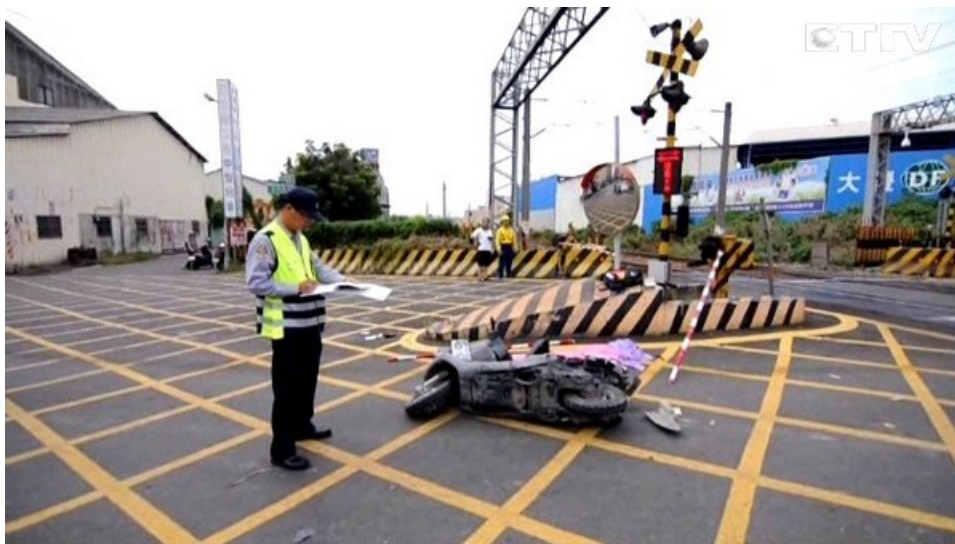
附件 2

五、事故摘要：第 2317 次車斗六站晚 1 分（09：47）開車，行駛東正線，09：49 駛至斗六~斗南間 K266+472 保長路三甲平交道前，司機員發現一男子騎機踏車由山側闖越平交道，立即鳴笛並緊急煞車但已不及，該機踏車被擦撞尾部，立即通報相關單位及 119 救護車，幸肇事者僅輕微擦傷拒送醫，經司機員下車查看，本路機車主排障器變形及平交道遮斷桿 1 支受損，肇事機踏車嚴重受損，現場停車 24 分鐘後放行續駛，斗南站計晚 27 分(10:19)到達，案由斗六路警所處理。

（二）設備受損情形：電車 EMC569 號主排障器故障凹陷、平交道遮斷桿 1 支受損。

八、原因分析：機踏車闖越平交道。

九、檢討改進事項：加強平交道安全宣導。
