交通部臺灣鐵路管理局行車事故報告書

一、發生時間：107年5月2日（星期三）10時40分

三、發生地點：香山站~新竹站

四、事故種類：平交道事故

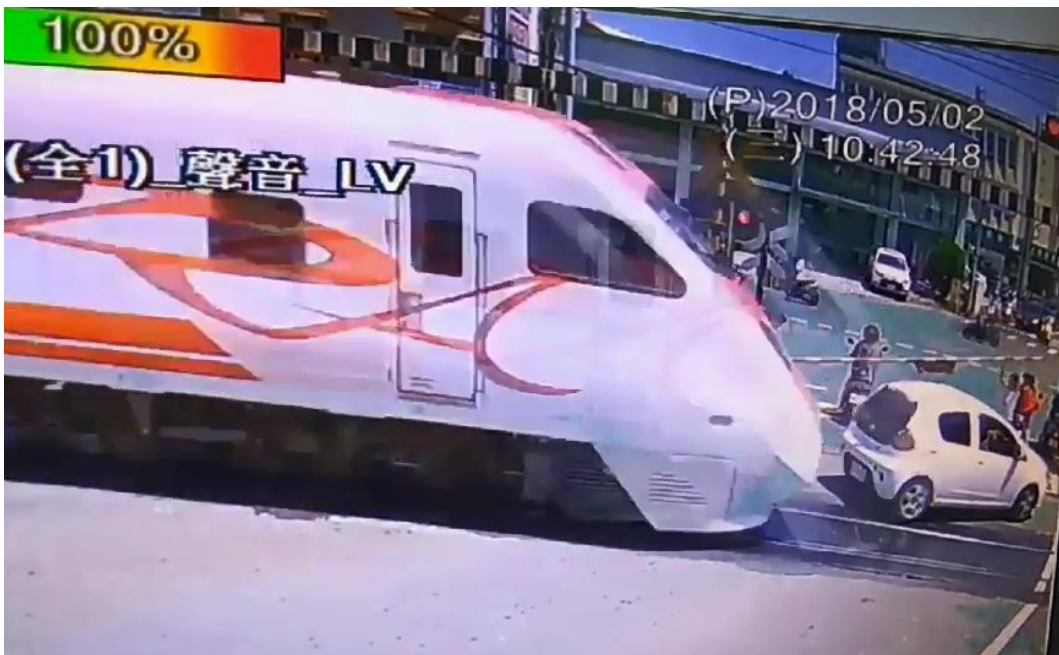
(三) 故現場照片:

五、事故摘要：第110次車行駛西正線香山站準點(10:35)通過，10:40許，行駛至 K108+261 農會前(3甲)平交道前時，司機員發現有1白色轎車(A00-0000)未依規定停留於平交道淨空區內，立即鳴笛並緊急煞車，但已不及，列車撞擊轎車車尾右後方，駕駛輕傷，列車鼻端罩凹陷破損，即報有關單位，並封鎖西正線改以東正線單線運轉，10:47救護車到達現場將傷者送新竹國泰醫院，傷者於包紮後自行返家，10:55新竹路警到場蒐證，11:45蒐證完成報檢察官同意放行恢復雙線運轉，本次車新竹站晚68分（11:48）到站。

(二) 設備受損情形：第110次車鼻端罩凹陷破損。

十、原因分析：轎車未依規定停留於平交道淨空區被列車撞擊。

十一、檢討改進事項：本局將持續加強平交道安全宣導，將「用路人經過平交道前，應注意停、看、聽」納為宣傳重點。
