## 交通部臺灣鐵路管理局行車事故報告書

一、發生時間：108年2月1日（星期五）15時18分

三、發生地點：南勢站

四、事故種類：死傷事故

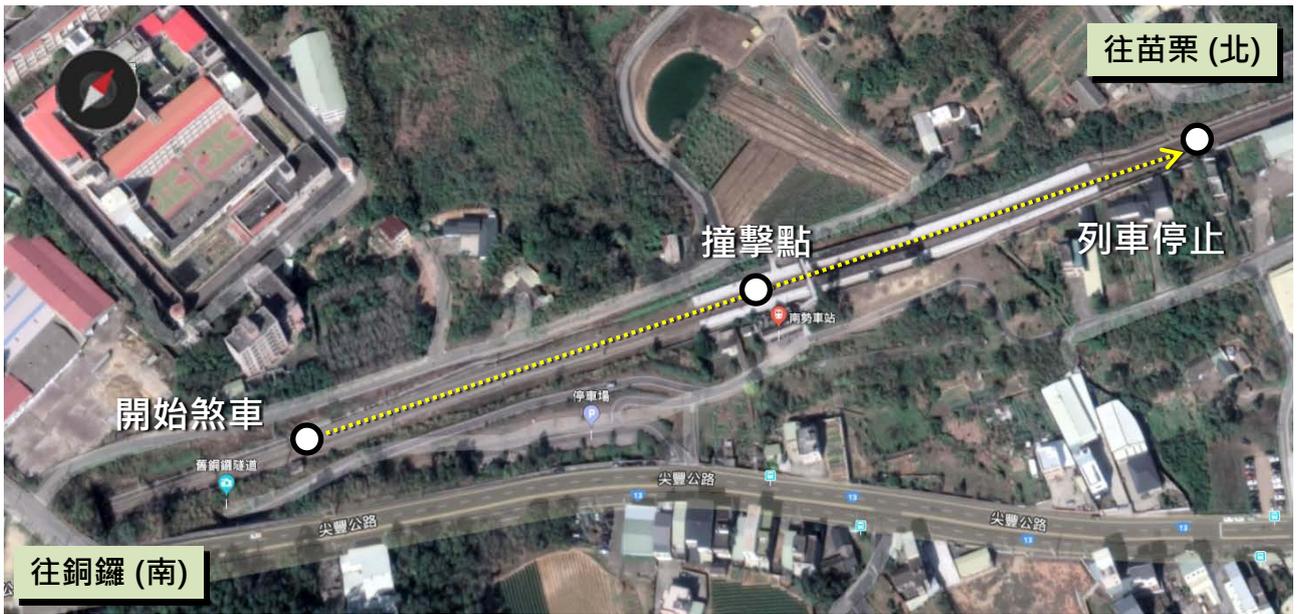
圖一、事故過程位置圖

15:15許，第122次車(E1020+1021)通過銅鑼站，15:18行駛西正線經過南勢站時，司機員發現有一人跳下月台後站立在軌道中間，立即鳴笛示警並緊急煞車但仍撞及，隨即通報路警及消防隊處理，該人當場死亡且遺體位於第四車車底致影響西正線，該區間改由東正線單線運轉。15:39苗栗路警及消防隊到達現場，15:47旅客約800人至月台上等待接駁，15:50路警要求封鎖東正線以利蒐證及處理屍塊，16:36路警蒐證完成後東、西正線放行，旅客續搭原車，16:46本次車現場開車後苗栗站晚99分(17:00)到，案由苗栗路警所偵辦。(慰問單位：臺中運務段)

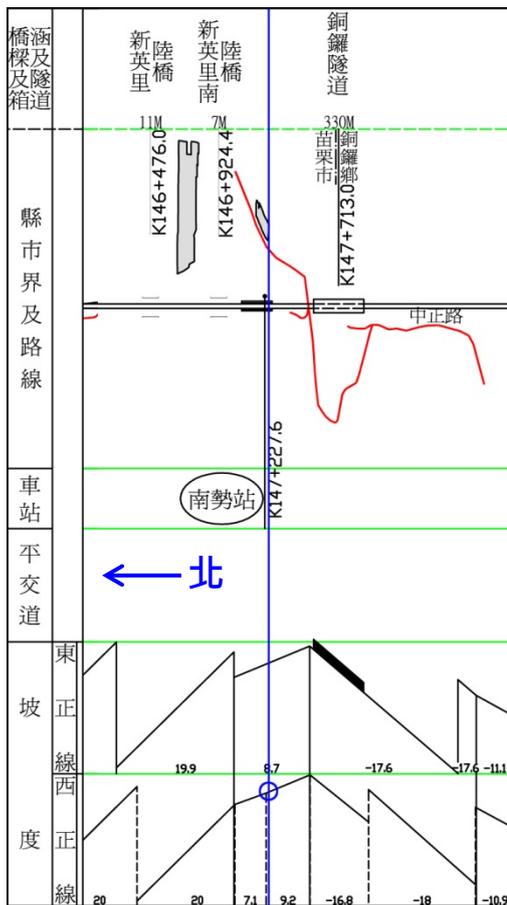
圖二、事故現場之地理坡度圖  
(向北行駛9.2‰下坡)

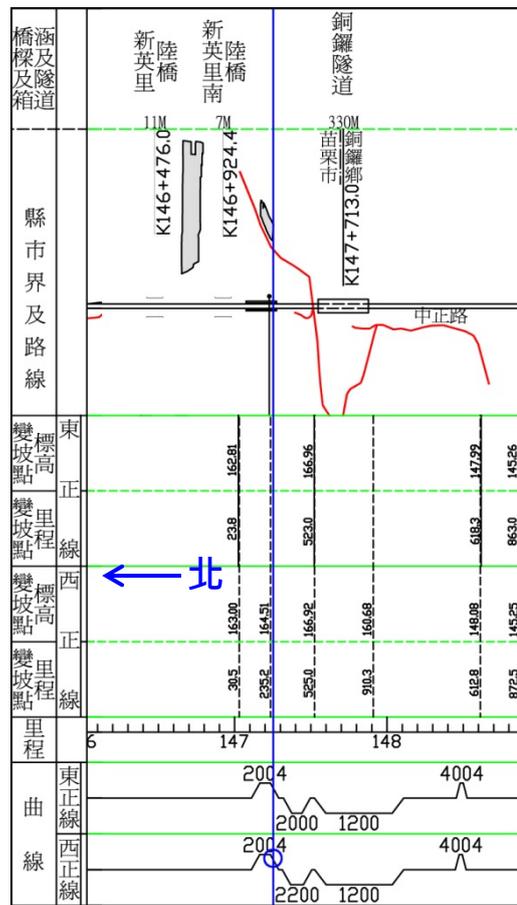
圖三、事故現場之里程及彎度  
(向北行駛曲率半徑2004m左彎)

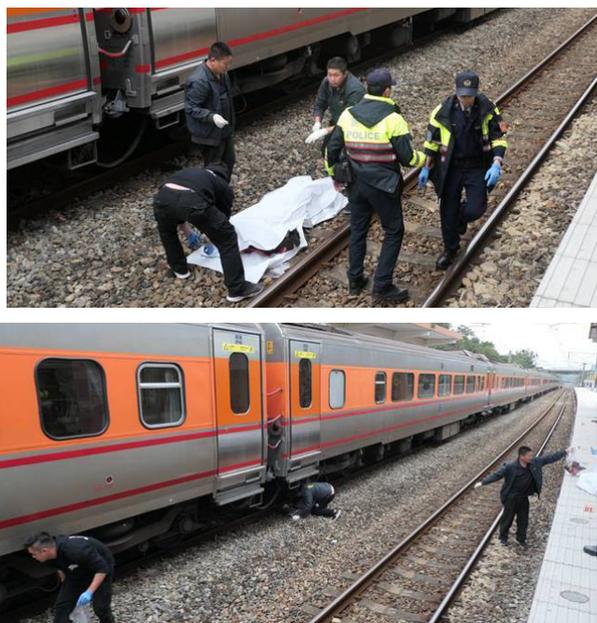
圖四、事故現場照片

十、原因分析：該男子侵入西正線軌道遭列車撞擊(案由苗栗路警所偵辦中)。

十一、檢討改進事項：經由本局各站、車廂跑馬燈、列車 LCD 與編列預算於網路及電視託播宣導短片等，積極宣導嚴格禁止民眾跨越軌道。

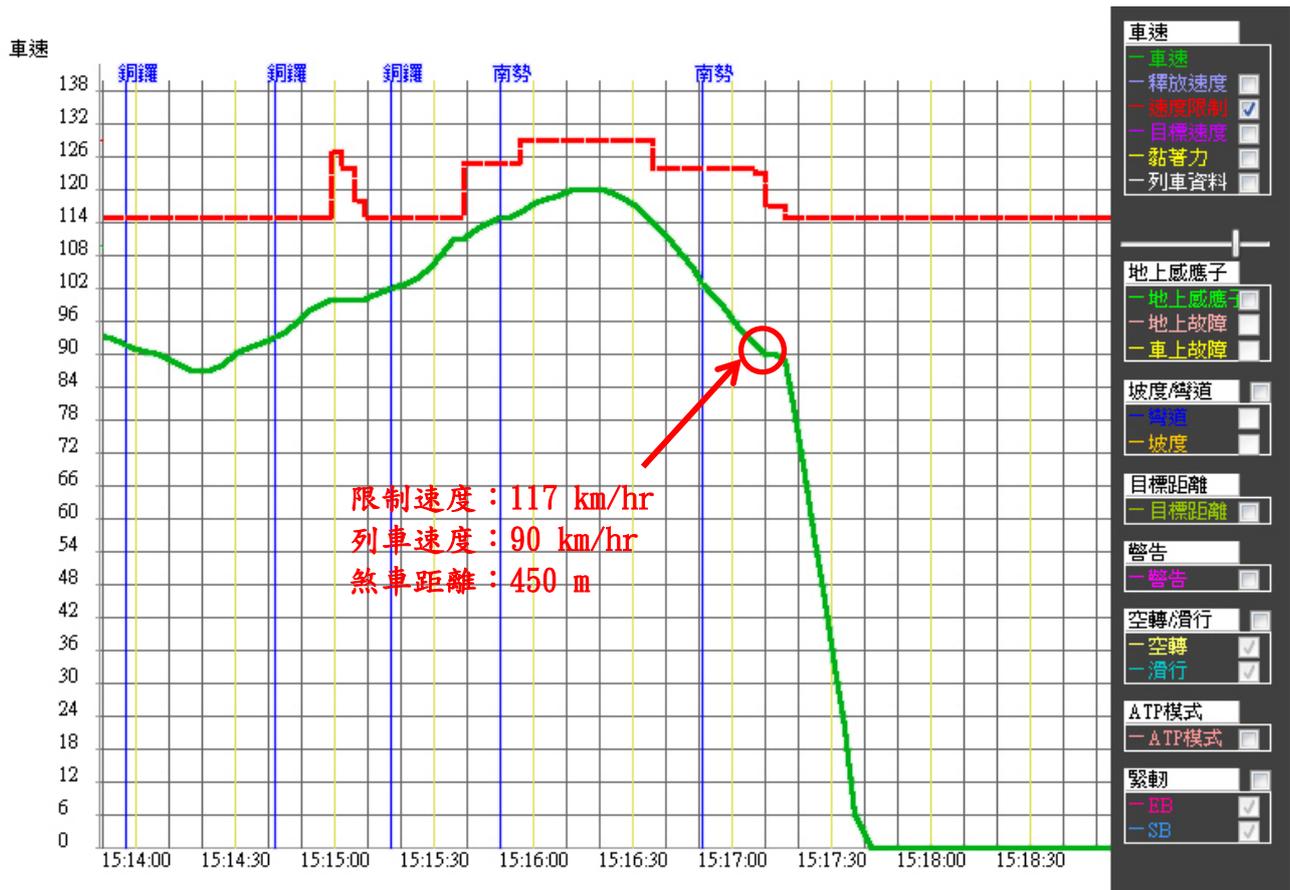
圖五、事故車輛之限制速度及實際速度紀錄表

第122次車發生事故路段速限117km/hr，事發時車速90km/hr，司機員於事發地點發現有一人妨礙列車進路，立即鳴笛示警並緊急煞車，操作合乎標準作業程序。
