交通部臺灣鐵路管理局行車事故報告書

三、發生地點：臺東機務段定例調車線

四、事故種類：側線出軌事故

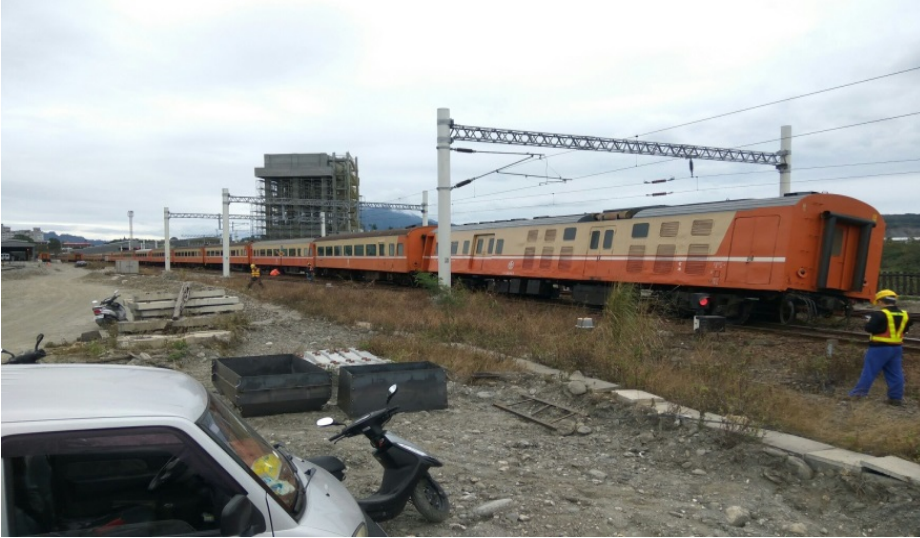
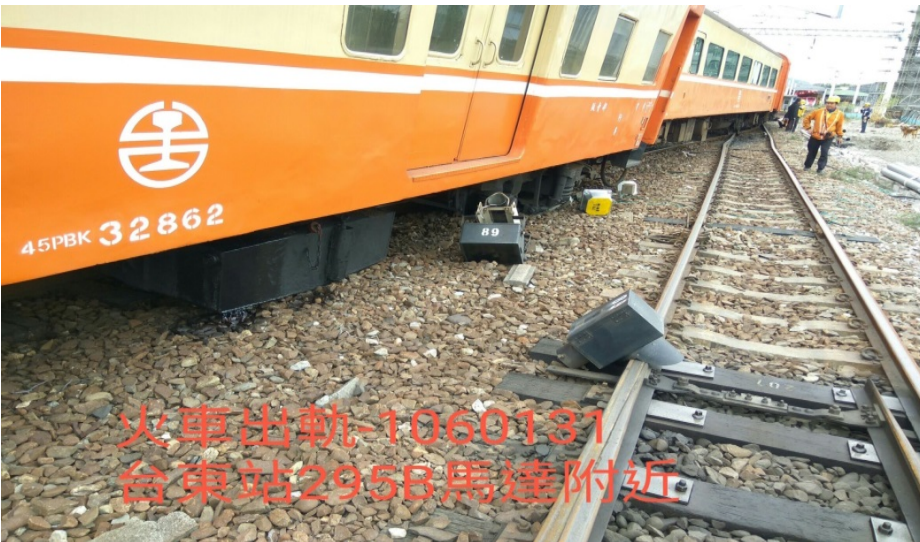
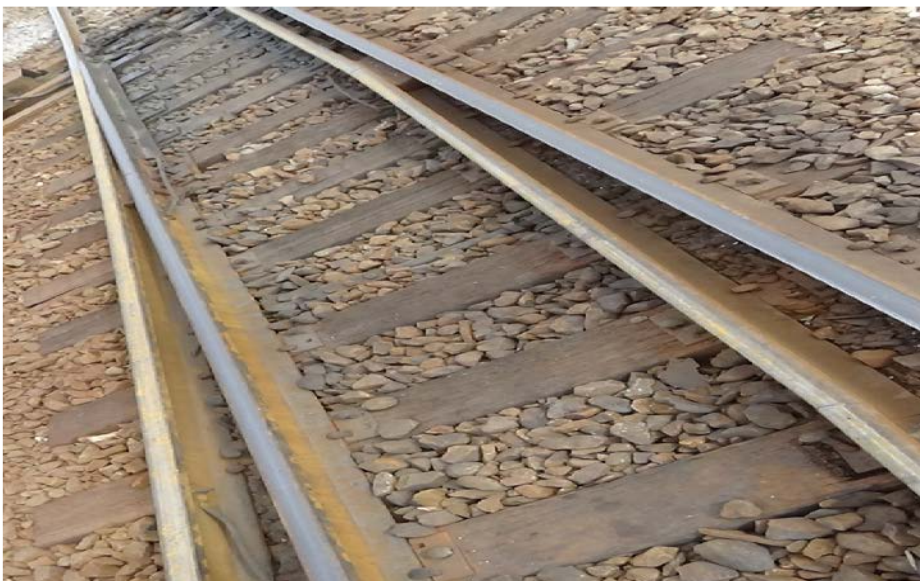
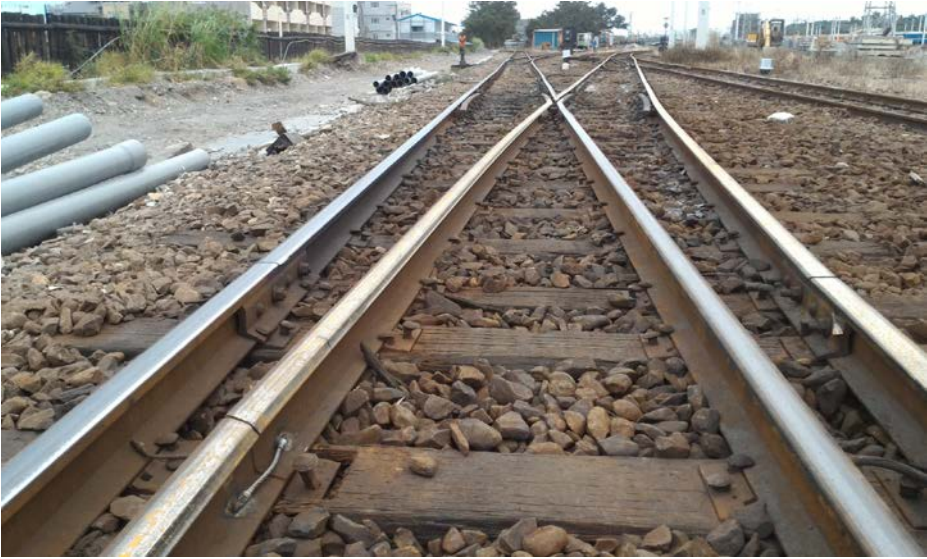
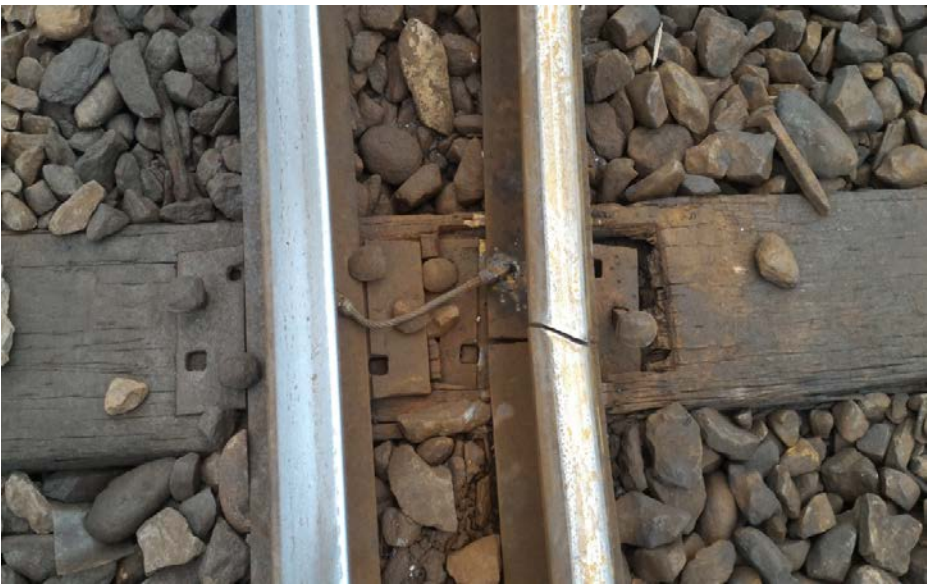
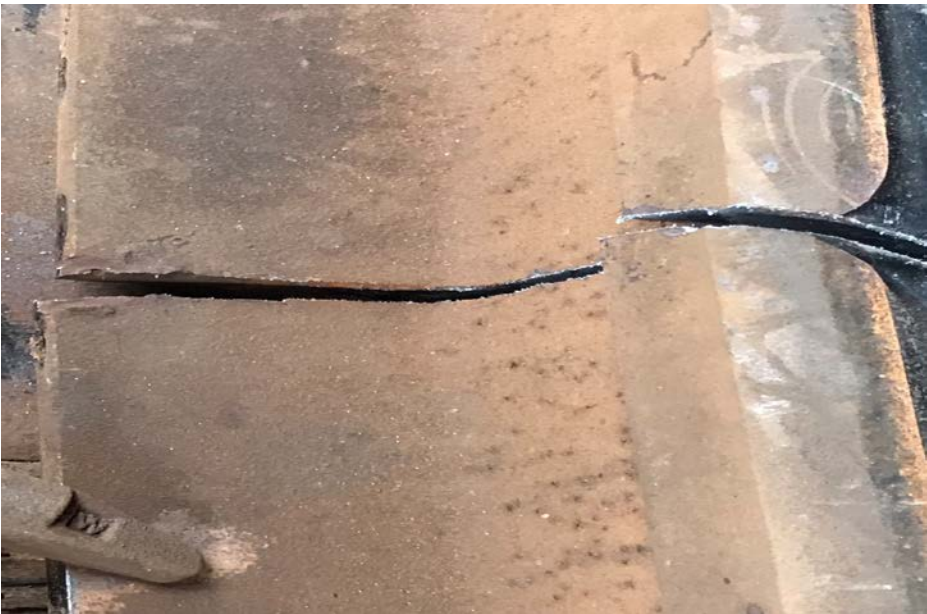
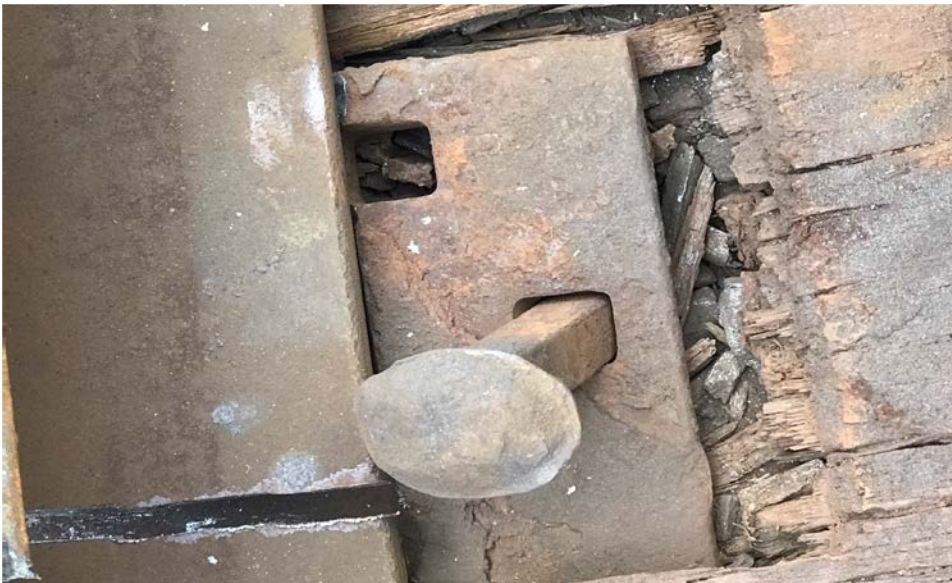
(三) 事故現場照片

- (一) 斷軌處位於道岔內之外曲導軌，該軌斷裂面顯示鋼軌曲線外側軌底有鏽斑(越外側越深)，為舊裂痕，除外均為新斷裂面。
- (二) 斷軌點鋼軌往曲線外側偏移，段軌點下該枕木內部腐朽空心，道釘偏移、浮起，斷軌點所有石碴均無異常，該斷軌偏磨耗經測量均符合規範值。
- (三) 測量事故電源車 PBK32862號輪緣、軸距均符合規範值。
- (四) 車速與速限：事發路段調車速限25km/hr(8號轉轍器分歧側)，實際調車行駛車速23 km/hr 未超速。

- (一) 鋼軌初期斷裂點受鋼軌道釘頭遮蔽，且該處枕木腐朽距基本軌與曲導軌墊板距離頗近，致未於例行性巡檢時發現。
- (二) 本案係枕木腐朽，道釘無法固著軌道，該處37kg鋼軌長期受到位移致生裂痕，當調車機車通過時，鋼軌被擴達臨界點，致斷裂，並肇致次位之電源車出軌。

- (一) 請工務處督導所屬於工電聯合檢查時，加強檢視道岔下部結構，如有枕木腐朽，應立即抽換，避免因道釘鬆動或斷裂，肇生車輛出軌因子。
- (二) 請工務處督導所屬針對運轉較為頻繁之側線道岔，儘量以 PC 枕道岔鋪設，以提升道岔穩定度。
- (三) 請工務處研議針對各站場側線使用頻率高之處所，逐步將37kg鋼軌抽換成50kg鋼軌，以提升路線品質。
