## 交通部臺灣鐵路管理局行車事故報告書

一、發生時間：108年1月6日（星期日）19時54分

三、發生地點：臺中~新烏日站間（里程：K198+310）

四、事故種類：死傷事故

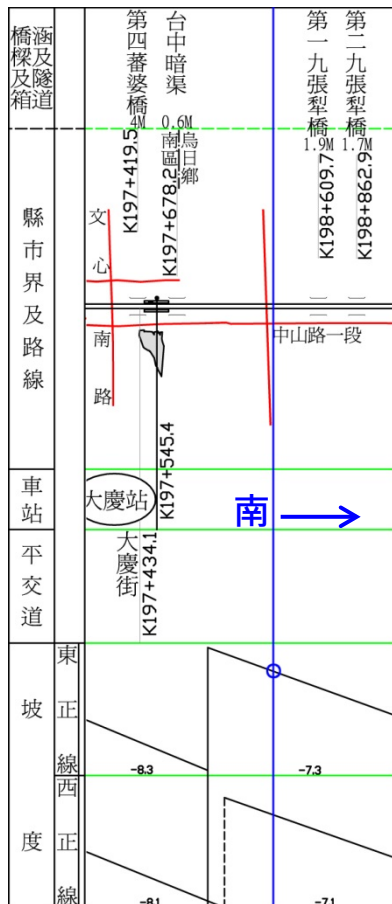
- (一) 路線坡度：7.3%下坡路段。
- (二) 曲線半徑：直線。
- (三) 路段型態：高架、隧道、平面、地下、其他：
- (四) 周邊環境：鄰近 平交道、車站、道路或便道、民宅、河川、隧道、橋梁、邊坡、逃生出口、路堤、其他：
- (五) 鐵路設施及圍籬之設置：圍籬 (有、無)，監視設備 (有、無)

圖二、事故現場之地理坡度圖  
(向南7.3%下坡行駛)

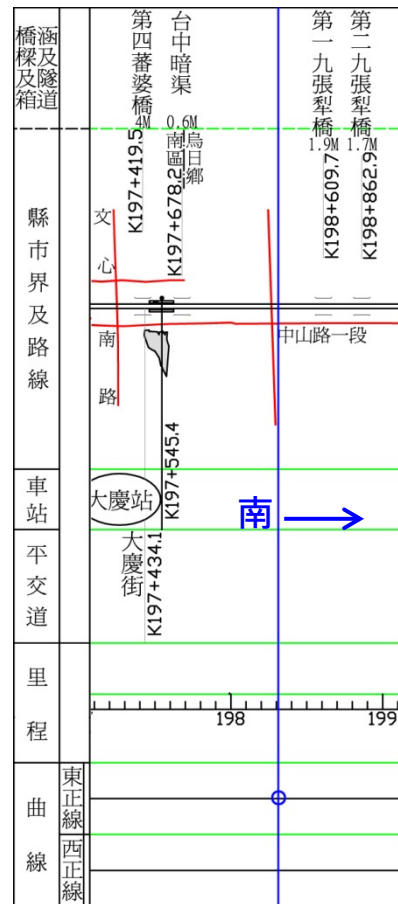
圖三、事故現場之里程及彎度  
(向南直線行駛)

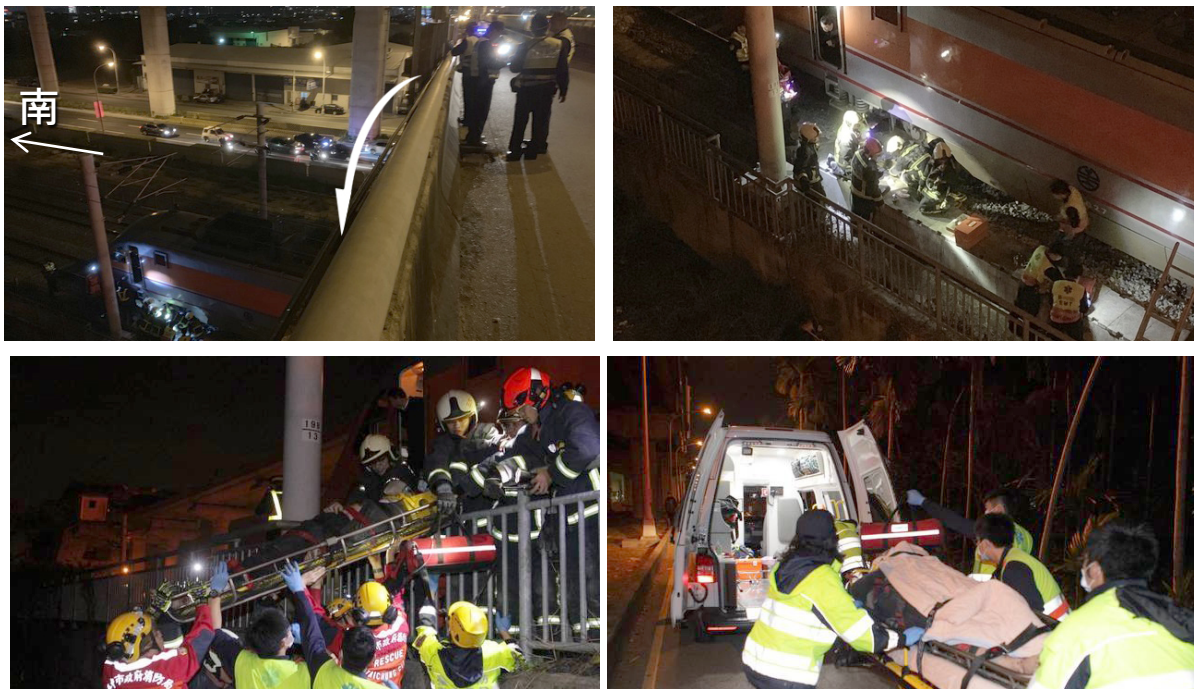
十、原因分析：該男子侵入東線軌道遭列車撞擊(案由臺中路警所偵辦中)。

圖四、事故現場

十一、檢討改進事項：經由本局各站、車廂跑馬燈、列車 LCD 與編列預算於網路及電視託播宣導短片等，積極宣導嚴格禁止民眾跨越軌道。

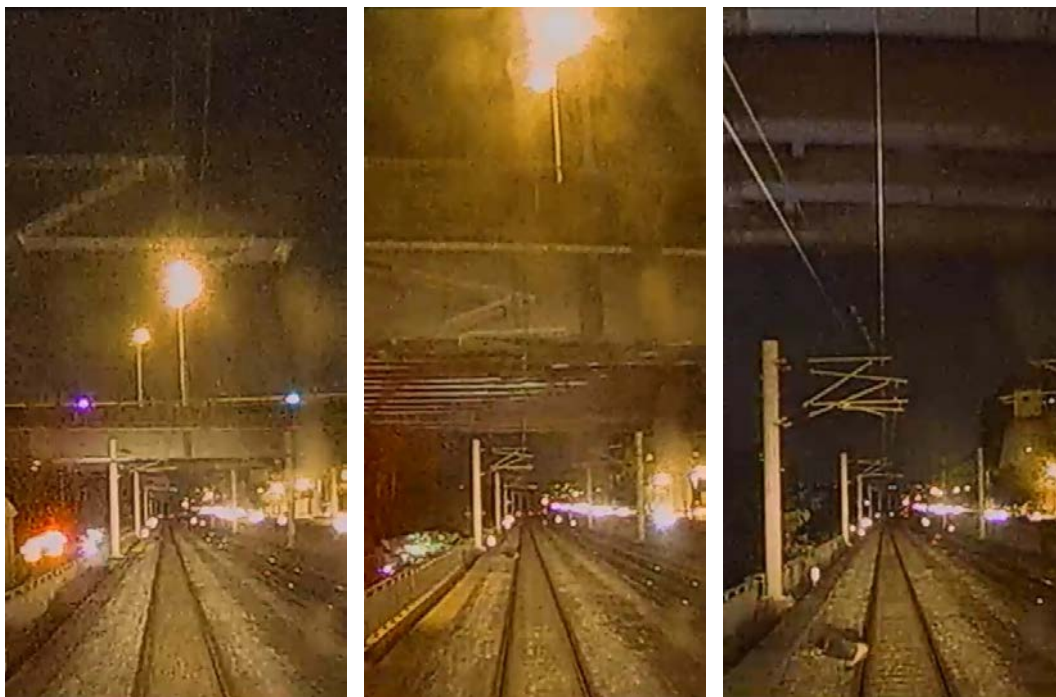
圖五、事故車輛之車頭攝像照片

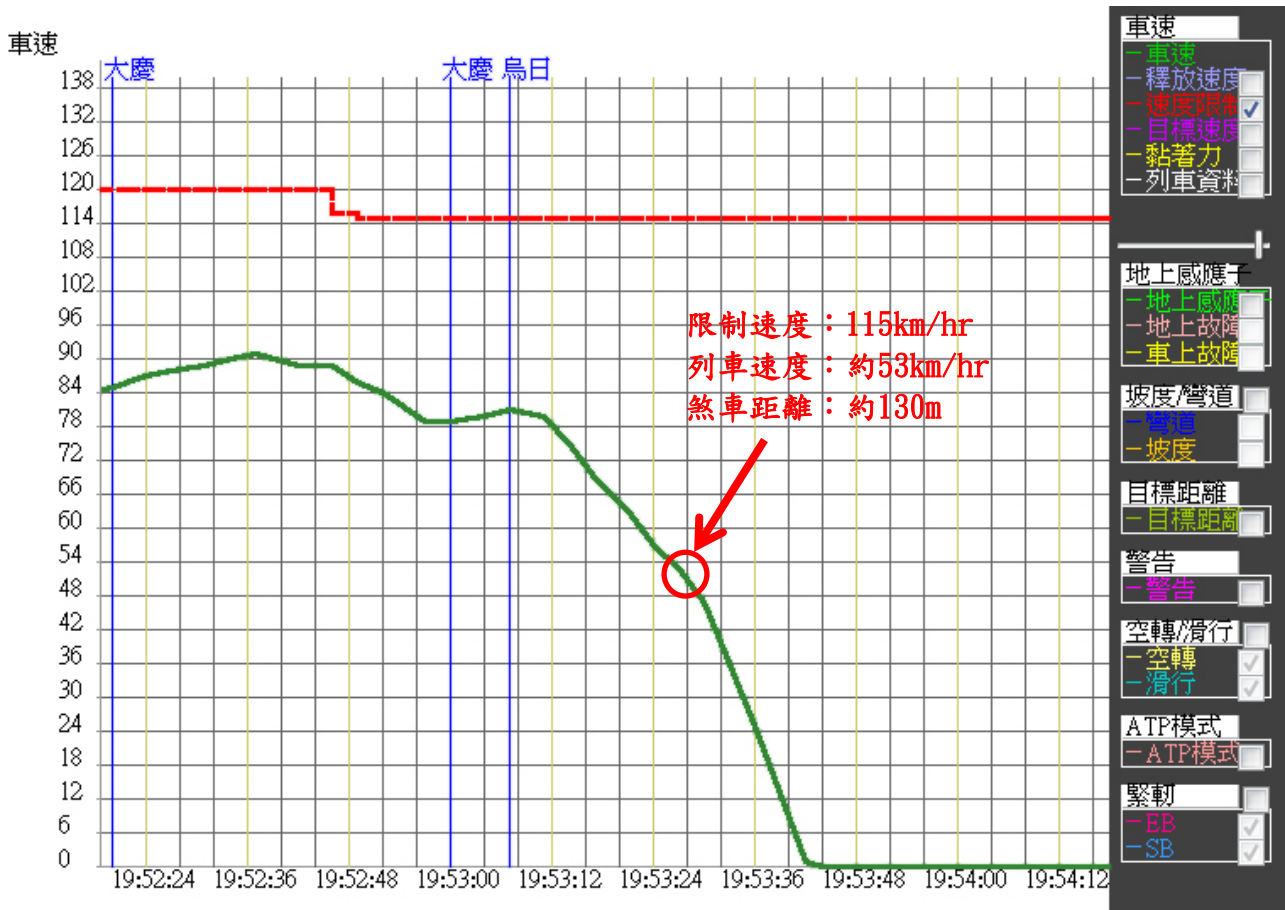
第141次車發生事故路段速限115km/hr，事發時車速53km/hr，司機員於事發地點發現有不明物妨礙列車進路，立即鳴笛示警並緊急煞車，操作合乎標準作業程序。

圖六、事故車輛之限制速度及實際速度紀錄表
