## 交通部臺灣鐵路管理局 行車事故報告書

- 一、發生時間：104 年 07 月 21 日（星期二）04 時 14 分
- 二、天候：暗
- 三、發生地點：高雄~鳳山站間正義路三甲平交道
- 四、事故種類：人員受傷事故
- 五、事故摘要：依據高雄工務段 104 年 7 月 16 日 163 號電報，為高雄站內軌道整修需要，九曲堂~高雄站間行駛工務中型砸道車。03:40 完工後砸道車第 9661 次擬回九曲堂，高雄站 04:04 開車，行駛東正線至高雄~鳳山站間 K7+757 正義路三甲平交道前，司機員發現一男性民眾騎機踏車由東向西闖越平交道，立即鳴笛並緊急煞車，機踏車騎士發現列車後亦因緊急煞車摔倒，人車滑進平交道東正線，被列車碰撞受傷，即聯絡 119 救護車送鳳山 802 醫院急救，現場因機踏車被撞後彈至西正線，造成東、西線不通，經路警蒐證並排除障礙 05:00 西正線先行通車，05:05 放行後恢復雙線行車，案由高雄路警處理。（慰問單位：高雄工務段）

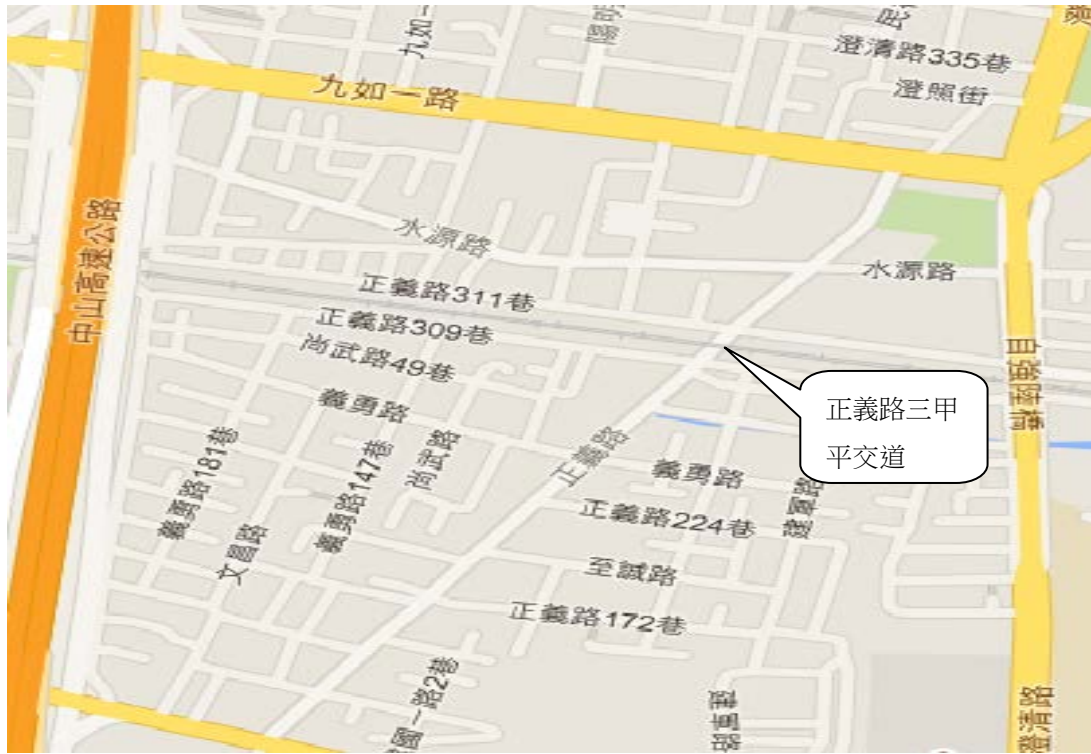
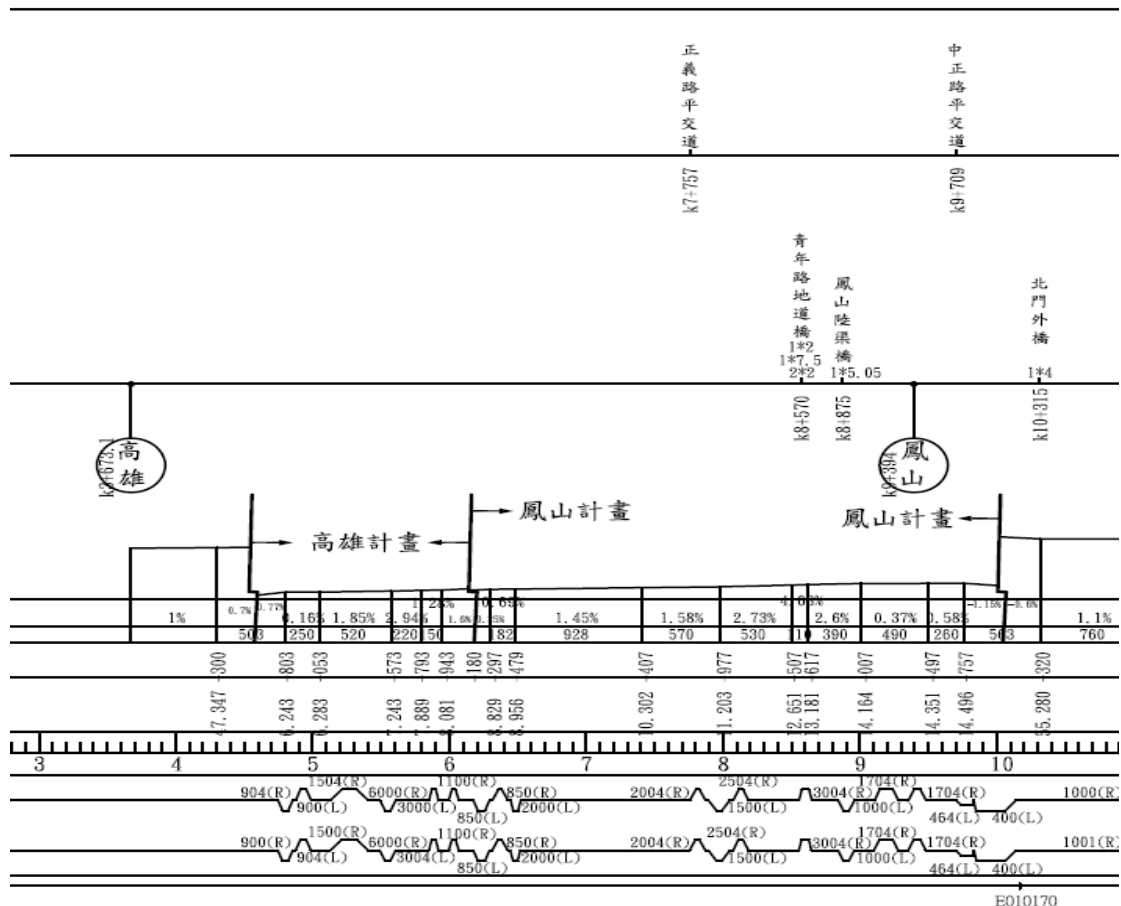
附件 1：事故地點路線軌道配置圖

說明:路線型態(□高架□隧道■平面□地下□其他)、防護設施設置情形(三甲平交道警報裝置作用正常) 路段周邊環境(□隧道□河川□邊坡□便道■民宅□農田、□公路陸橋)、監視系統(■有 □沒有)、路線坡度：列車行進方向為千分之 0.1 上坡度、直線路段、平交道寬度：31.6 公尺、道路寬度：21.4 公尺。
