交通部臺灣鐵路管理局 行車事故報告書

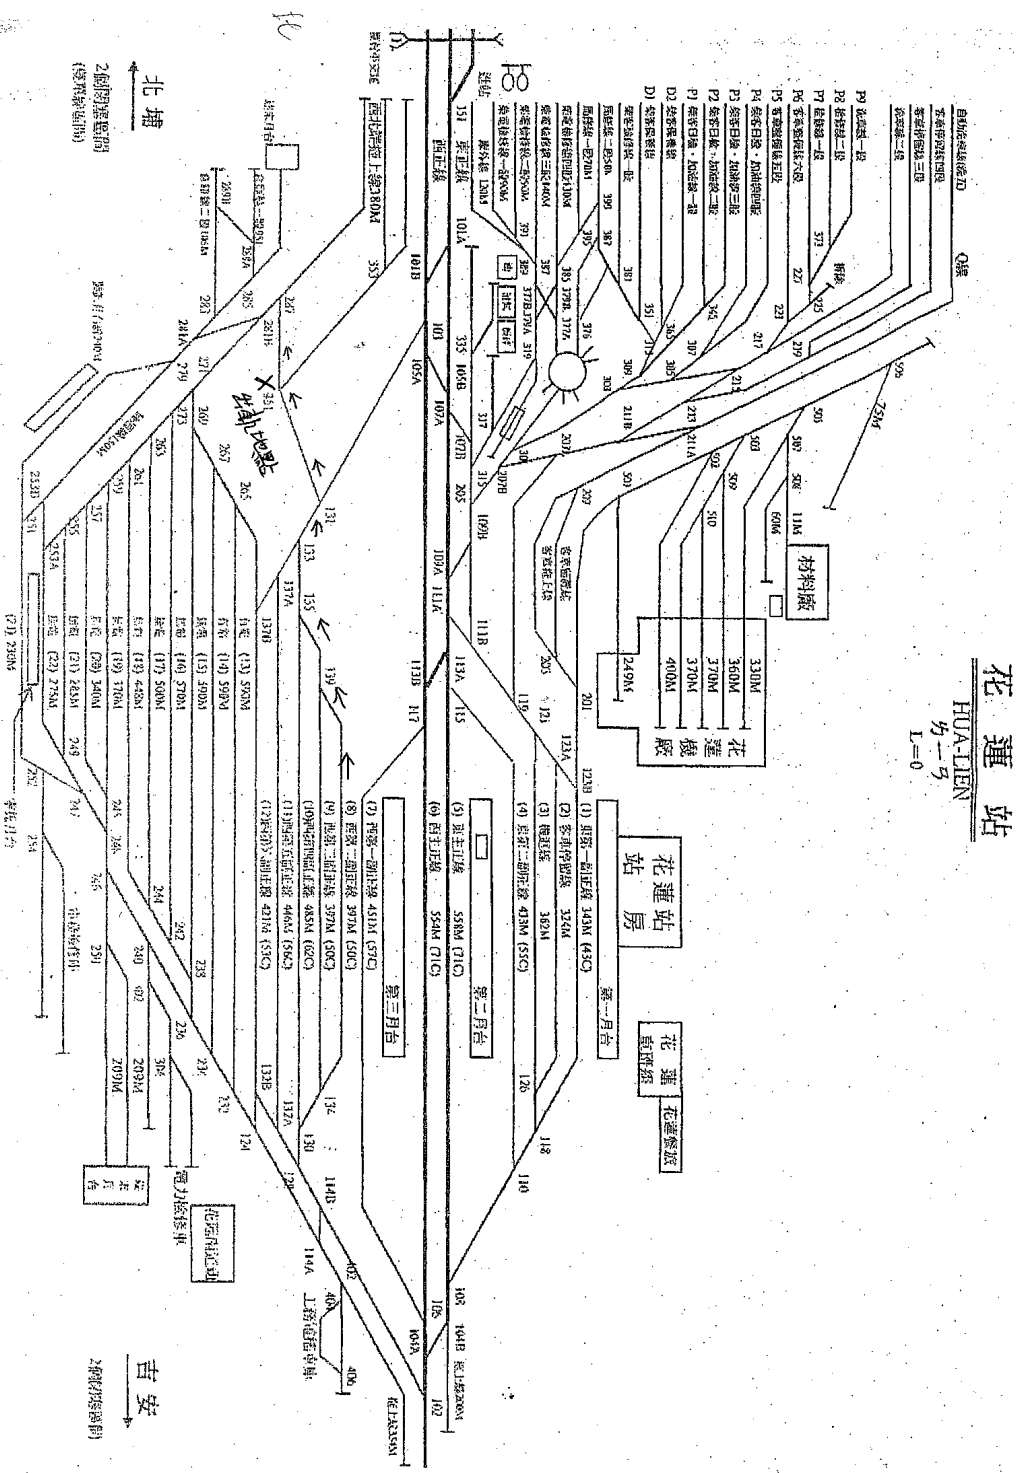
十、事故地點路線軌道配置圖：如附件 1。

- 七、事故影響情形
 - (一) 人員傷亡情形：無人員傷亡。
 - (二) 設備受損情形：轉轍器、路線受損約 40 公尺。
 - (三) 運轉影響情形：無影響其他列車。
- 八、原因分析：因調車司事對站場路線不熟悉，一人單獨調車，在機車牽引守車拖上後誤將第 351 號標誌式轉轍器扳轉至反位（應保持定位），推下行經第 351 號轉轍器時已擠壞該轉轍器而未察覺，調車編組由第 11 股道擬經北端拖

上線轉線調車回第 8 股道，因擠出擠入該轉轍器發生出軌。

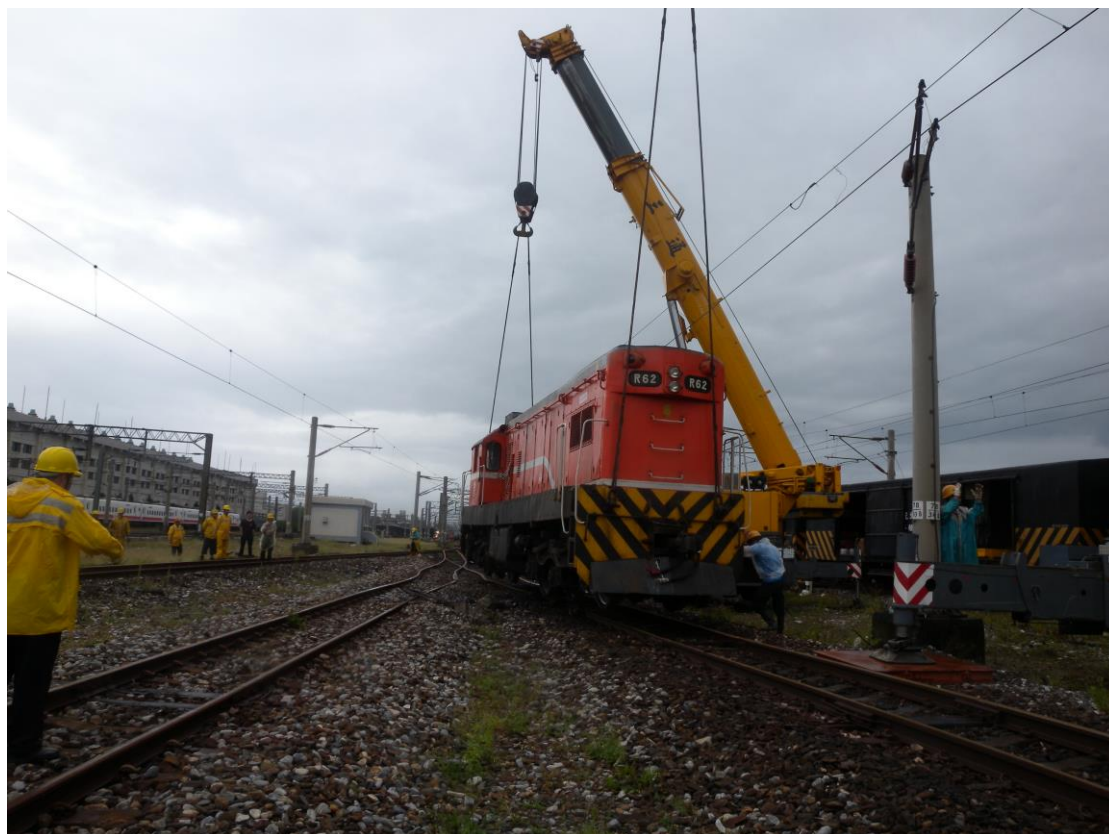
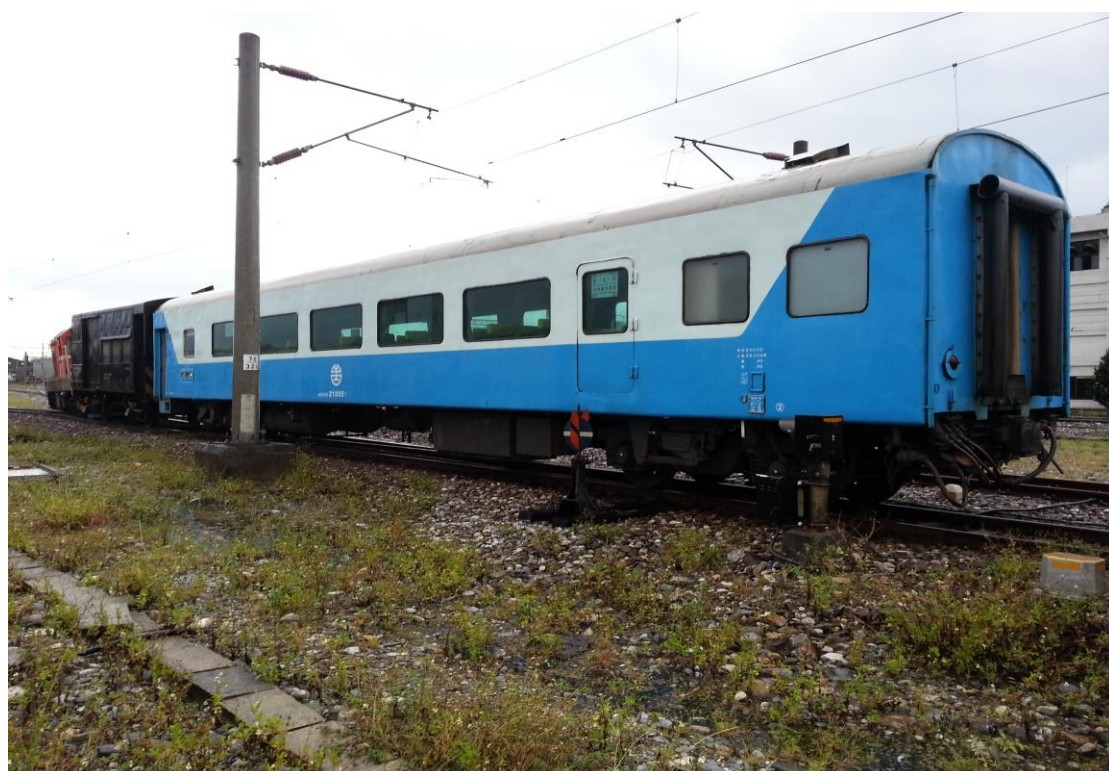
附件 2

- 一、發生時間：102 年 10 月 12 日（星期六）05 時 10 分
- 二、天候：暗
- 三、發生地點：花蓮站
- 四、事故種類：側線出軌
- 五、事故摘要：05：00 許，花蓮站調車甲班機車 R62 號於 8 股道牽引守車 1 輛，由調車司事引導調車，經第 139、135、133、131、351 等轉轍器到達北端拖上線停車，再引導推進至第 11 股道連掛第 5964A 次編組（1 輛守車+6 輛客車），調車編組由第 11 股道擬經北端拖上線轉線調車回第 8 股道，05：10 許，行經第 351 號標誌式轉轍器時，調車機車 R62 號、守車 3CK1522 號及客車 SPK21005 號等發生出軌，即報有關單位，由花蓮機務段派搶修車搶修，出軌車輛客車於 10：20 復軌、機車於 13：50 復軌，路線於 15：53 復舊，未影響其他列車。
- 六、處置過程：

- (一) 新進員工落實各種職務轉換訓練。
- (二) 落實常年教育訓練，每日利用早會講解與工作相關規章，並提示注意事項。
- (三) 養成工作人員確認及聯繫的正確習慣。
- (四) 運轉主任、副站長加強至調車現場督導員工調車作業，發現缺失立即糾正檢討改善。
- (五) 發現員工工作狀態有異常，立即評估是否適任，如有不適任狀態立即予以調適訓練或職務調整。
- (六) 表揚優秀行車員工，激勵員工榮譽感與責任心，達成團隊分工互助精神。
