交通部臺灣鐵路管理局 行車事故報告書

附件 2：事故現場照片

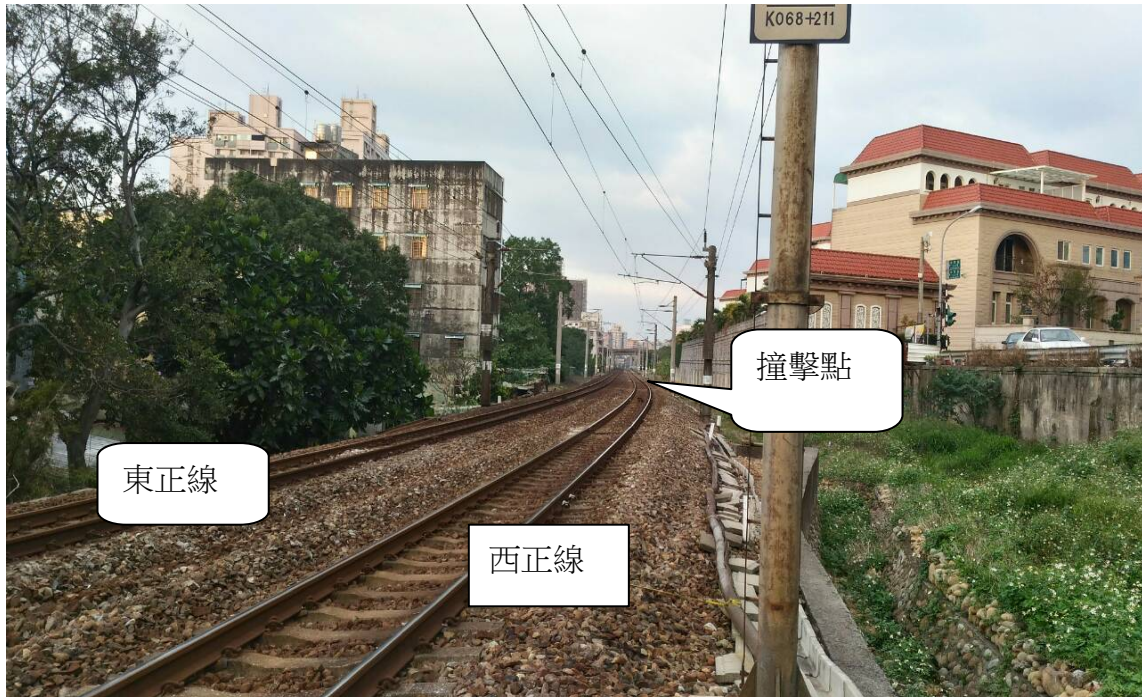
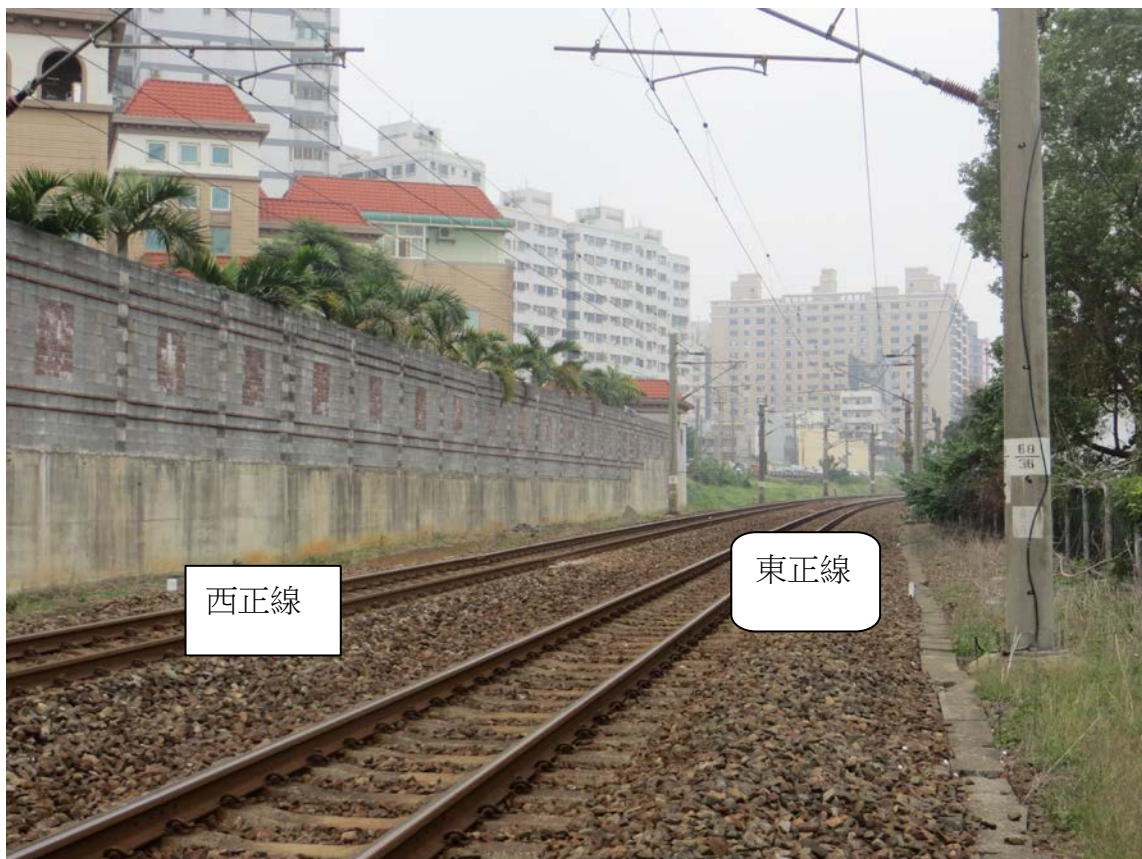
- 七、事故影響情形
 - (一) 人員傷亡情形：民眾 1 人受傷。
 - (二) 設備受損情形：無。
 - (三) 運轉影響情形：影響: 1282/45 分、1284/24 分、1281/24 分、1285/11 分，共計 4 列次/104 分。
- 八、原因分析：查本件係當事人違規跨越軌道被撞受傷。另查事故發生當時列車速度 88km/h（事故路段 ATP 限速 105km/h），司機員操作合乎標準作業程序。
- 九、檢討改進事項：
 - (一) 積極配合媒體宣導電化鐵路安全，禁止民眾跨越軌道。
 - (二) 加強路線沿途巡視，遇有民眾逗留軌道區域（附近），即通報調度所轉知附近列車注意運轉，同時協請路警及本局相關單位人員赴現場查看，防範未然。
- 十、事故地點軌道配置圖：如附件 1。
- 十一、事故現場照片：如附件 2。
