交通部臺灣鐵路管理局行車事故報告書

三、發生地點：台中港站(第23號轉轍器)

四、事故種類：側線出軌事故

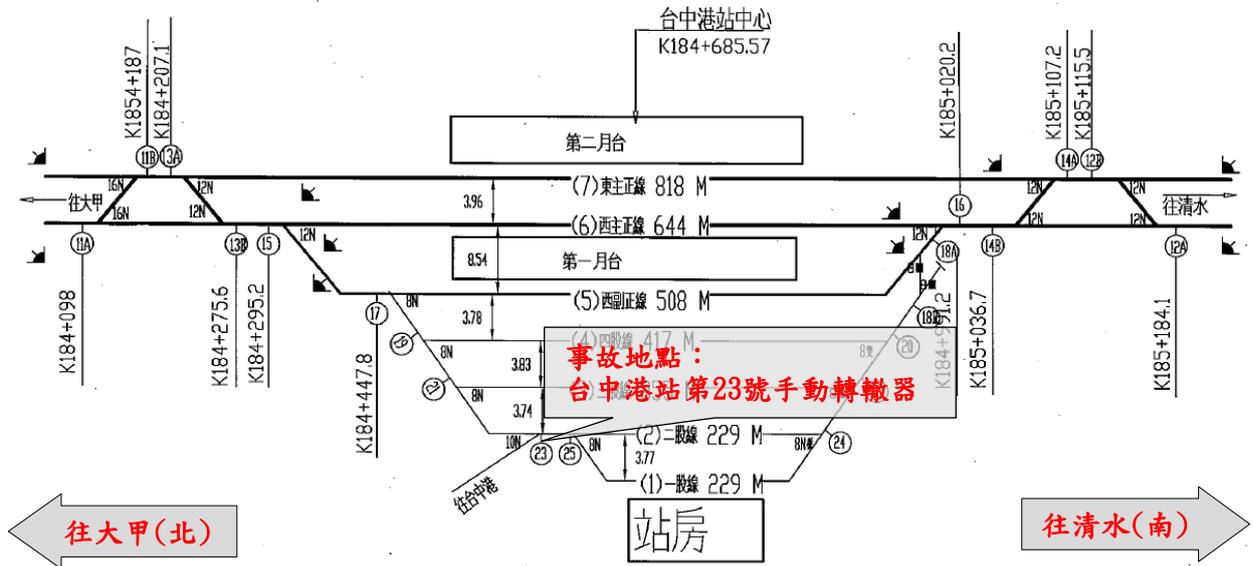
(二) 路線軌道配置圖

(三) 現場第23號轉轍器以開通台中港線為定位，本線列車欲連掛時此轉轍器應扳轉致反位方為正確。

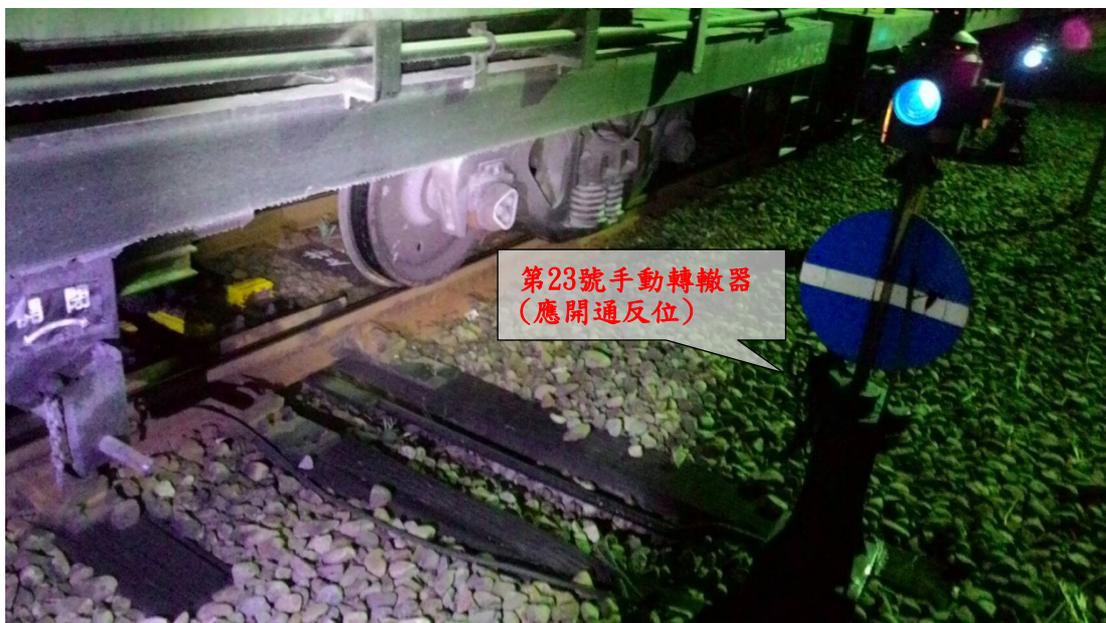
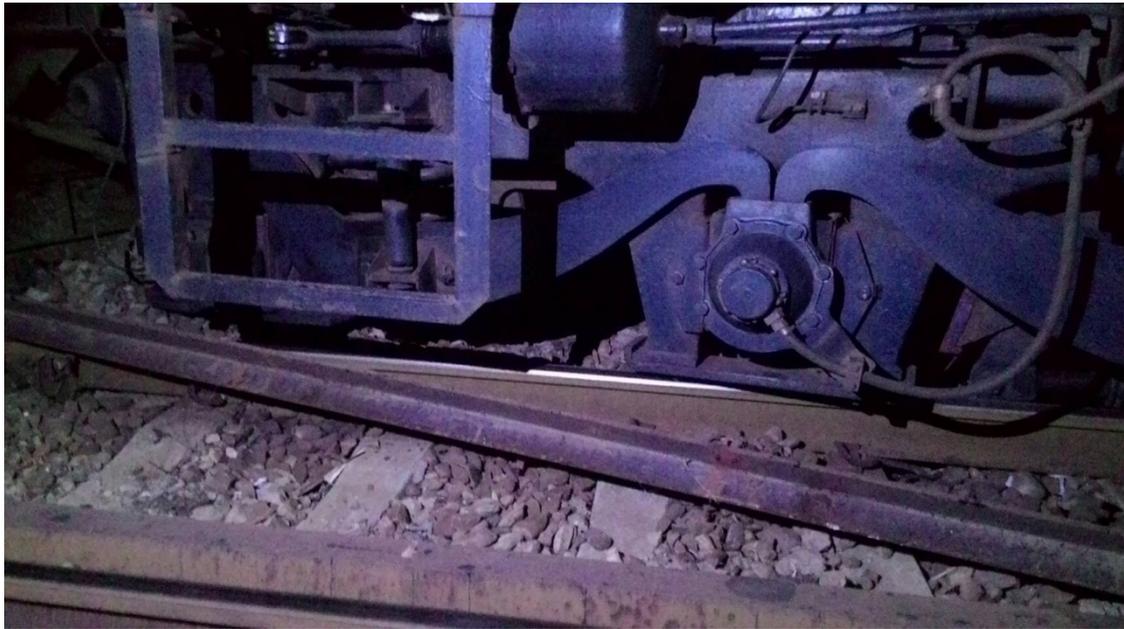
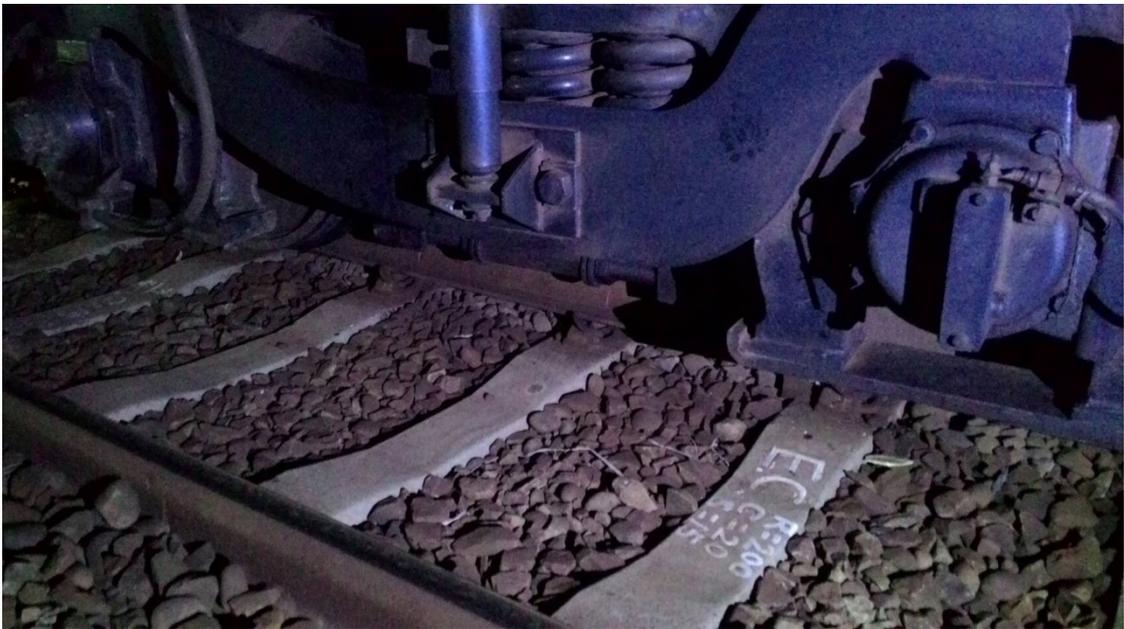
(三) 事故現場照片

五、事故摘要：第7202次車台中港站提早6分(20:03)到達，進入第5股道，先由北端轉線至第3股道摘放6輛貨車，再由北端轉線進入第2股道連掛8輛貨車，因轉轍工疏忽未將第23號轉轍器開通正確方向即向車長顯示調車號訊，致編組退回第2股道行經第23號轉轍器時擠壞該轉轍器且未察覺，20:20許擬調車轉線回第5股道時，於第23號轉轍器行走雙線，造成電力機車 E337號全軸、柴電機車 R152號全軸及貨車35N24058號2軸出軌，即報有關單位，令彰化機務段及大甲工務分駐所派員搶修，出軌車輛於翌日(11日)10:38復軌，路線於17:15復舊，未影響其他列車。(責任段：台中運務段、新竹機務段)

(二) 設備受損情形：路線受損約50公尺、23號手動轉轍器動作桿位移。

十、原因分析：轉轍工疏未將第23號轉轍器開通正確方向即向車長顯示調車號訊，致擠壞第23號轉轍器，復因未察覺第23號轉轍器軌尖已無法靠密，繼續辦理轉線調車致本務機車、次位機車及貨車行走雙線出軌。

十一、檢討改進事項：請運務處督導所屬，要求各段務必定期辦理調車轉線訓練，請機務處督導所屬注意車輛駕駛運轉，並製作本案事故快報，杜絕擠岔事故再發生。

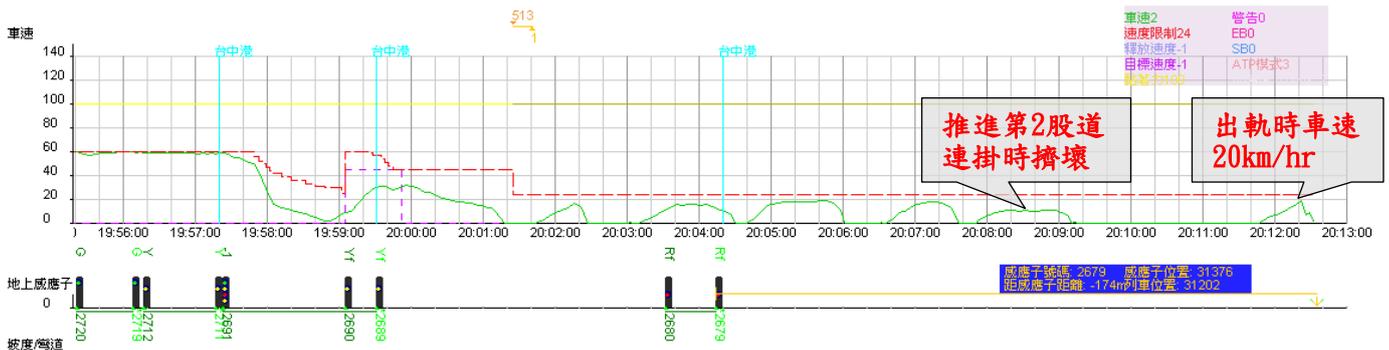
(四) 其他(車速表)

(二) 車速與速限：本次事故係於調車作業時發生，本局調車規範速限25km/hr，經查本次車ATP車速表，調車作業期間司機員均未超速，出軌事故發生時，車速為20km/hr。
