交通部臺灣鐵路管理局行車事故報告書

三、發生地點：花蓮站

四、事故種類：側線出軌事故

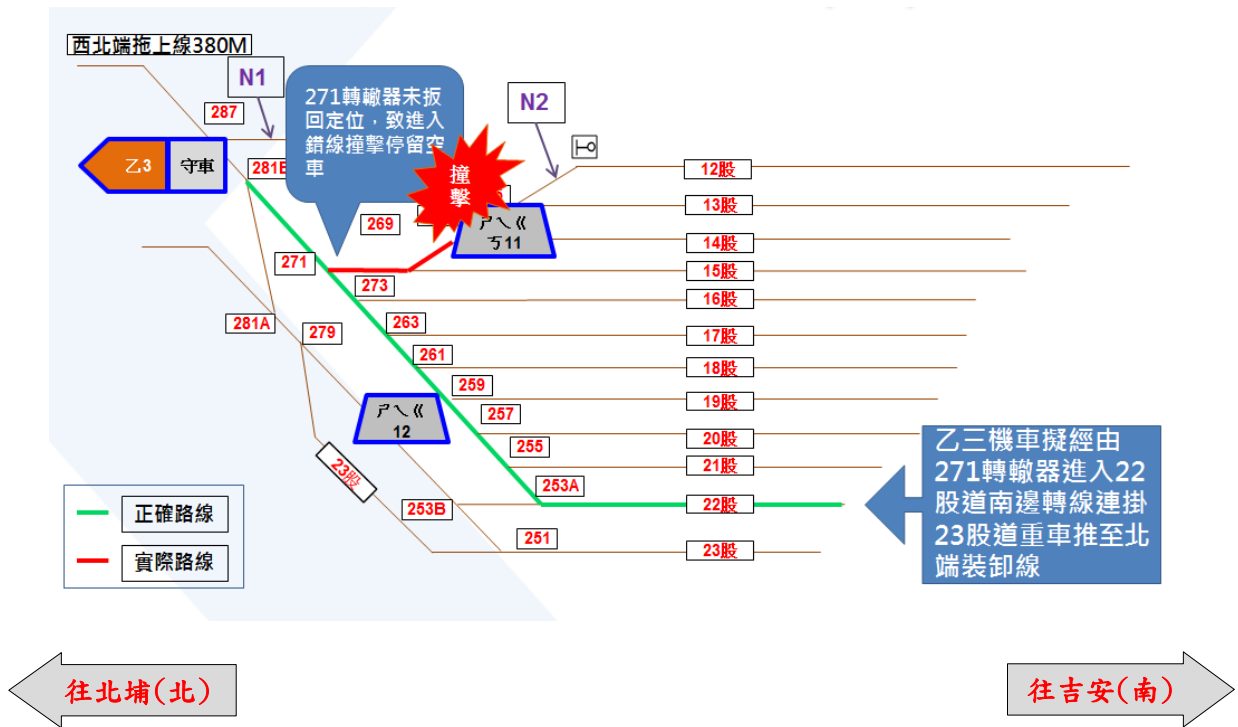
(二) 路線軌道配置圖

五、事故摘要：19:45許，第7538次到達花蓮站12股，調乙機車(聯掛守車)先摘放11輛修理車(尸ㄟㄍ)於N2線北端後，調乙機車(聯掛守車)及12輛重車繼續拖上至西北端拖上線，再推進入第23股北邊摘放重車(尸ㄟㄍ)12輛，隨後調乙機車(聯掛守車)欲經由第22股轉線至第23股南端將12輛重車推入幸福水泥線卸車，因調車工未確認第271號轉轍器仍開通定位，即顯示調車號訊致調乙機車(聯掛守車)錯進N2線激撞停留車(即先前摘放之11輛修理車)，造成機車後端外殼損傷及守車受損1軸出軌，經連絡各單位進行搶修，守車於22：20復軌，22：50搶修完畢，事故車輛於23：20拖離現場。(責任段：花蓮運務段)

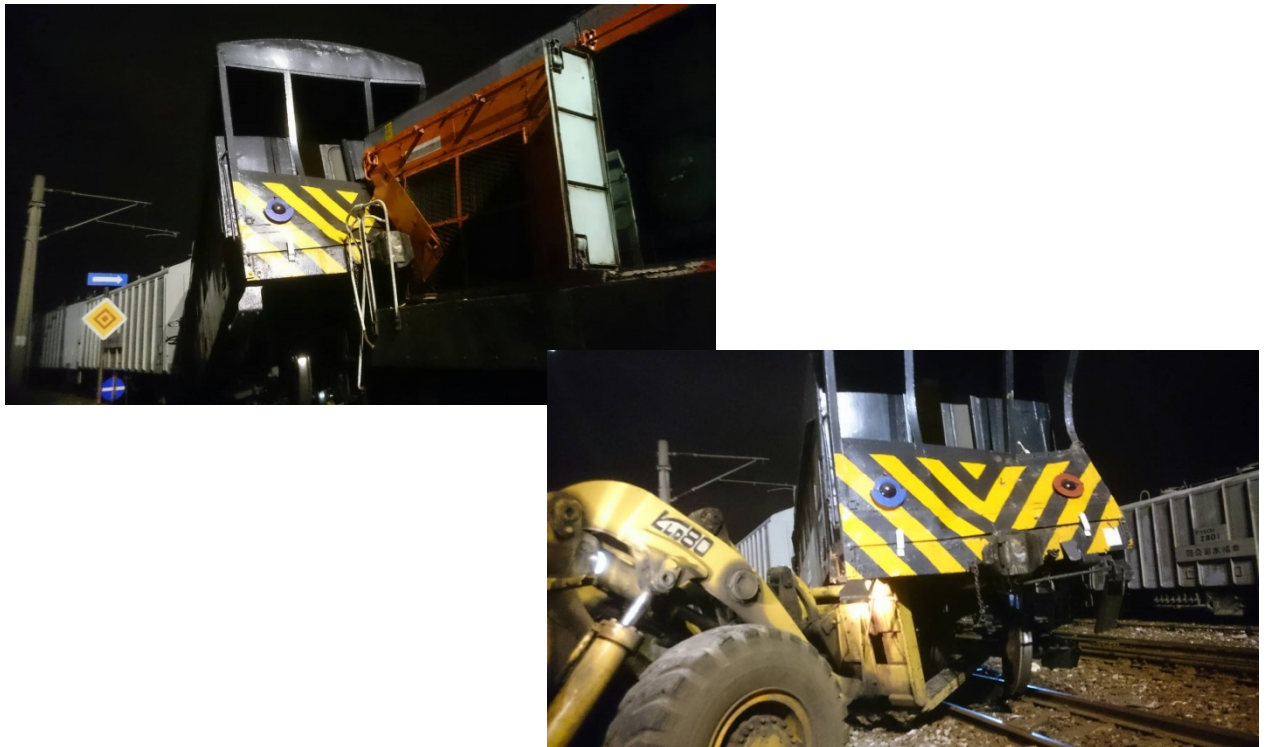
(三) 事故現場照片

(二) 設備受損情形：機車 R62號後端風扇室、守車3AK2013號受損。

十、原因分析：調車工疏未確認 N2 線之第 271 轉轍器應扳至定位，逕行引導司機員推進往南行駛，致機車推進守車錯入 N2 線衝撞停留編組出軌。
