## 交通部臺灣鐵路管理局行車事故報告書

一、發生時間：108年10月3日（星期日）17時5分

三、發生地點：內壢站

四、事故種類：死傷事故

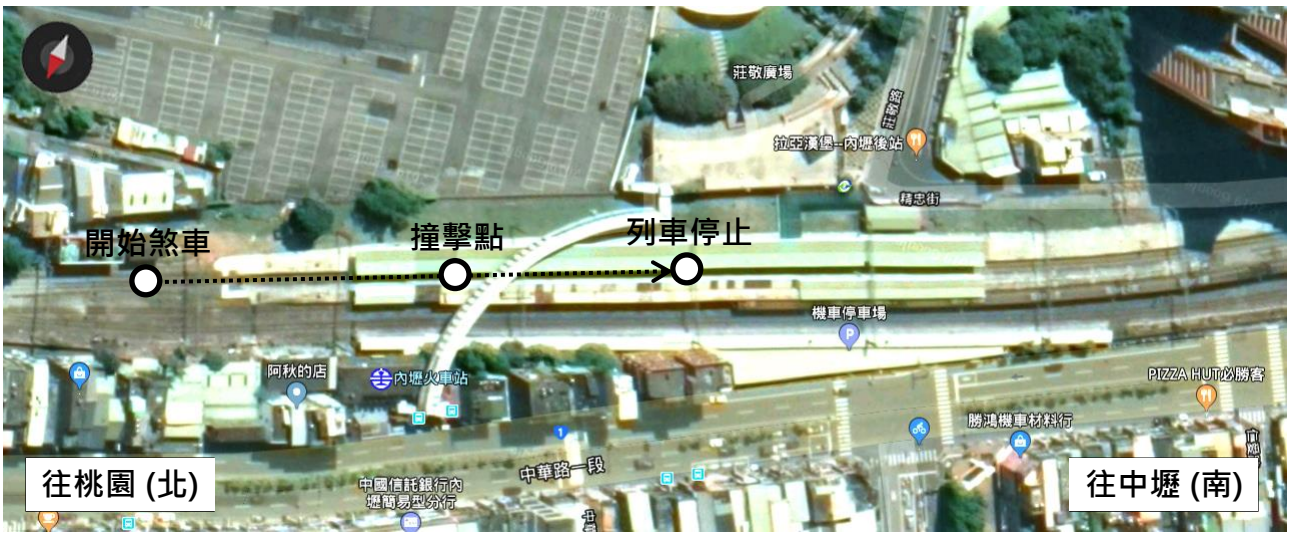
圖一、事故過程位置圖

17:05許，第1217次車(基隆~苗栗)內壢站準點進站時，司機員看見一名男子由月台跳落東正線(3股道)，立即鳴笛示警並緊急煞車但仍撞及，即通報相關單位，該名男子當場死亡，因本次車停於內壢站 OS 區間，令桃園~內壢站間改以西線單線雙向行車，旅客由後續4183次車接駁。本次車內壢~北湖站間停駛，北湖站特開1217次晚24分(17:58)開車，18:08事故編組駛離 OS 區間，18:13路警蒐證完成後放行，恢復雙線雙向行車，18:29事故編組改作1217B 次迴送富岡基地。影響：計19列次/363分/旅客10,370人，案由桃園路警所偵辦。

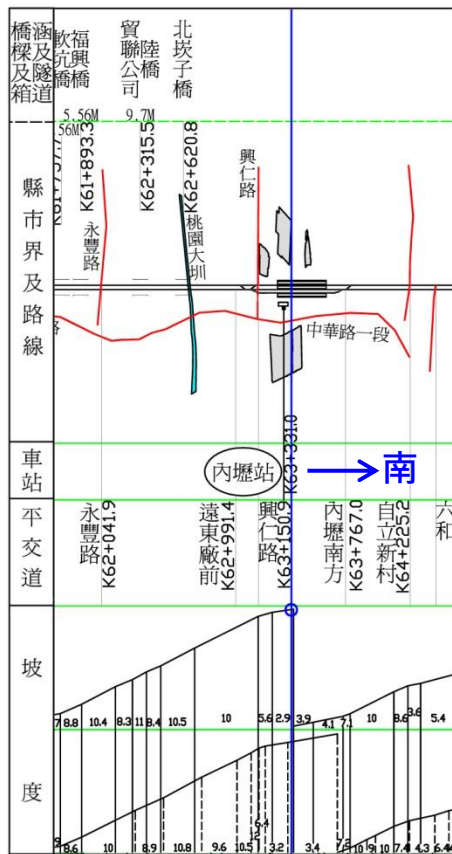
(一) 路線坡度：2.9%(上坡)。

圖二、事故現場之地理坡度圖  
(向南行駛坡度2.9%上坡)

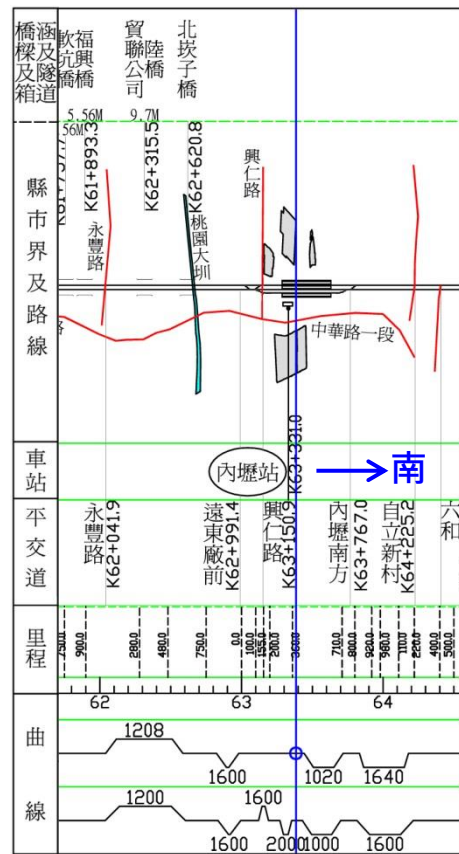
(二) 曲線半徑：無(直線)。

圖三、事故現場之里程及彎度  
(向南行駛直線)

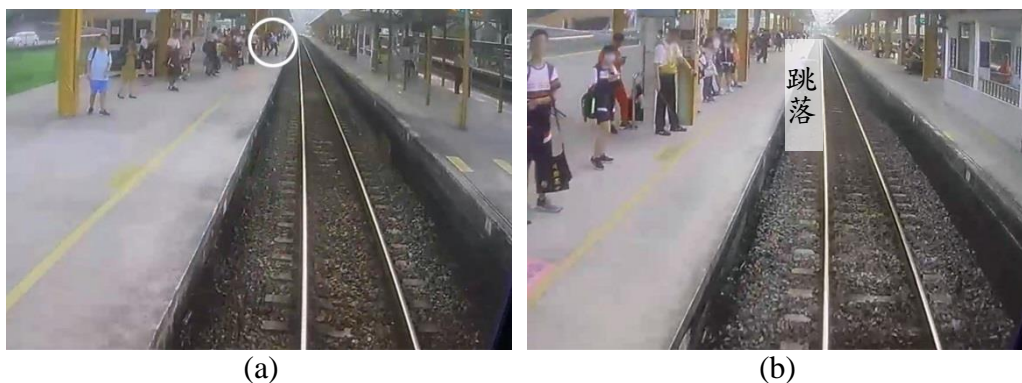
圖四、行車影像截圖

十、原因分析：一名男子侵入東正線軌道遭列車撞擊(案由桃園路警所偵辦中)。

十一、檢討改進事項：經由本局各站、車廂跑馬燈、列車 LCD 與編列預算於網路及電視託播宣導短片等，積極宣導請民眾愛惜生命。

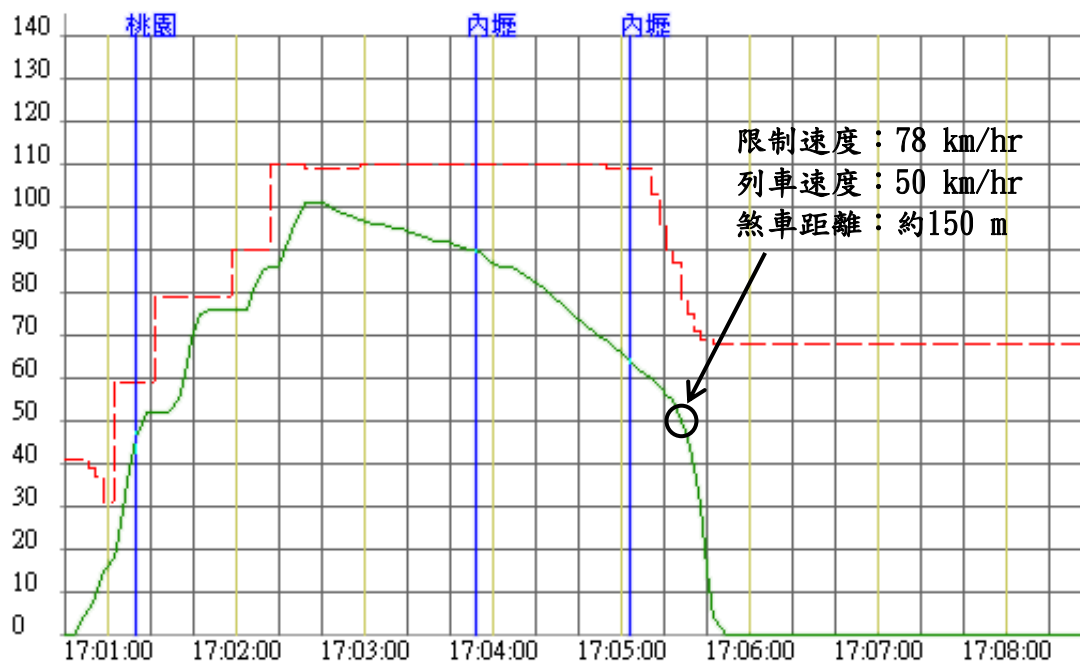
第1217次車發生事故路段速限78km/hr，事發時車速50km/hr，司機員於事發地點發現有一人妨礙列車進路，立即鳴笛示警並緊急煞車，操作合乎標準作業程序。

圖六、事故車輛之限制速度及實際速度紀錄表
