交通部臺灣鐵路管理局行車事故報告書

壹、發生時間：108年5月22日（星期三）19時19分

參、發生地點：中壢=埔心站間(K69+900)

肆、事故種類：死傷事故

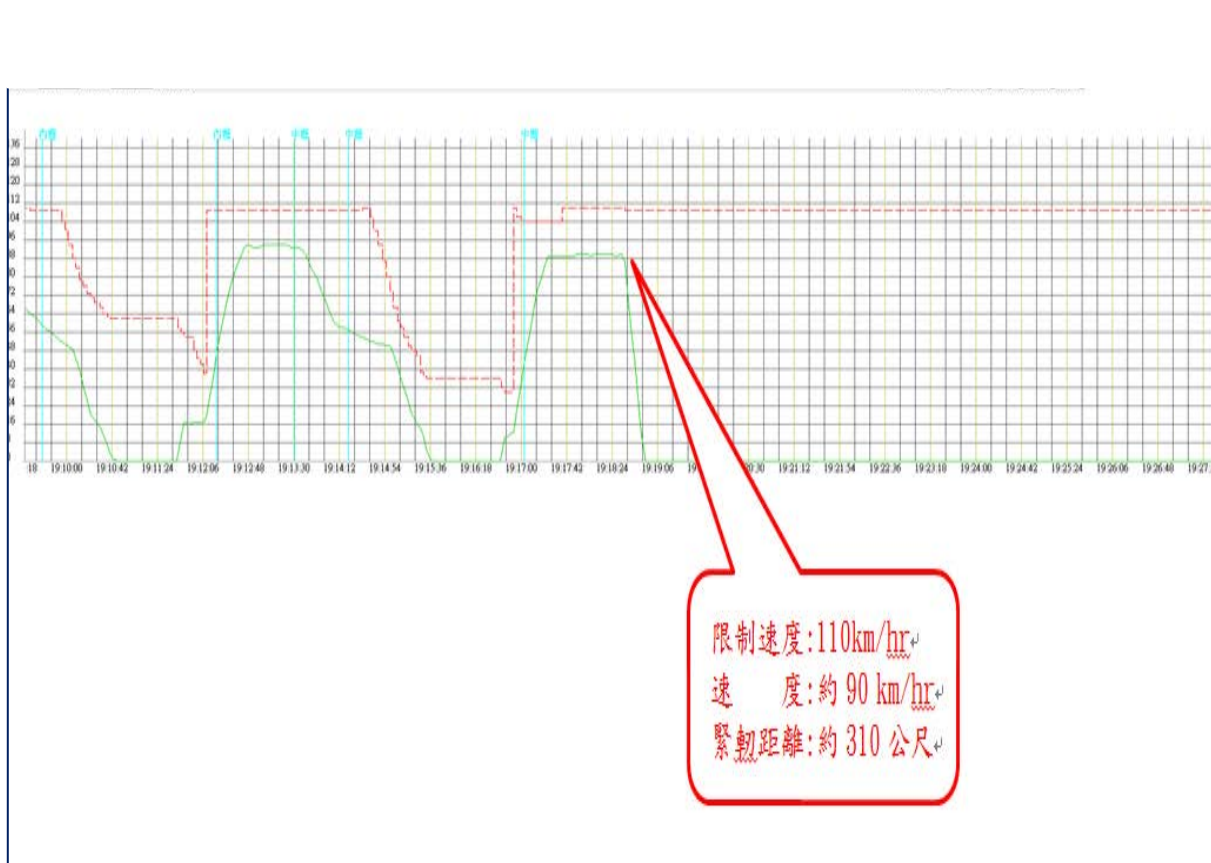
二、事故車輛之限制速度與實際速度紀錄表：

發生事故路段速限110km/hr，事發時車速約90km/hr，操作合乎標準作業程序。

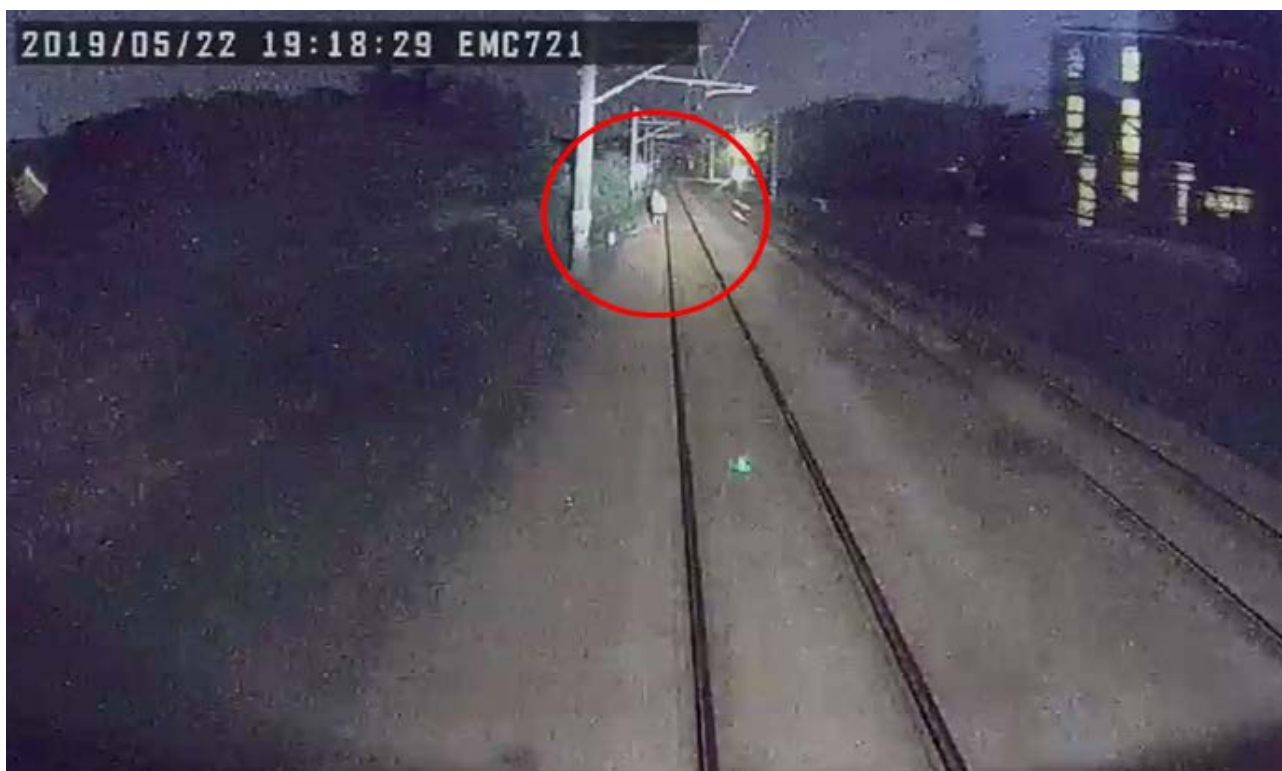
三、列車行車紀錄影像截圖：（行車影像時間與實際時間校正有所誤差）

1 男性民眾站立在東正線路線上，面向列車遭列車撞擊後死亡。

本次車行駛東正線至中壢=埔心站間 K69+900時，1名男性民眾站立在東正線路線上(左軌外側面向列車)，遭列車(山側)撞擊後死亡。

經由本局各站、車跑馬燈、列車 LCD 與編列預算於網路及電視託播宣導短片等，積極宣導請民眾愛惜生命。
