TAIWAN RAILWAY JOURNAL

918 震災後臺鐵臺東線搶修及橋梁復舊概述

A report of the emergency repair of TRA's Taitung Line and the restoration of its damaged bridges after the earthquake on September 18, 2022

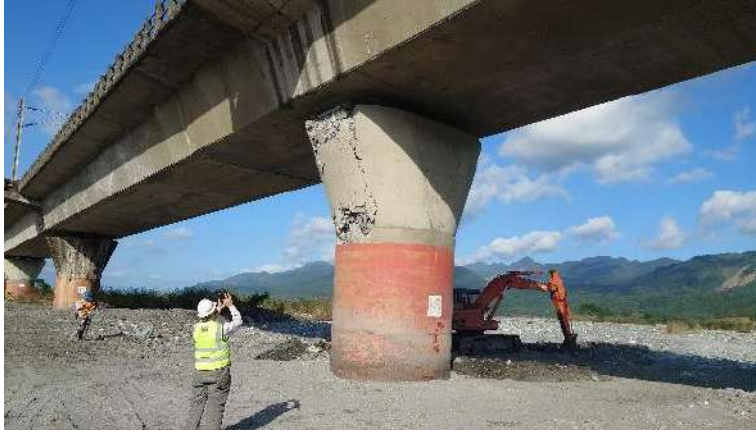
2. P1橋墩、P13~P19橋墩等8座橋墩頂部混凝土破損相對比較顯著，橋墩頂部及周邊混凝土產生裂縫及破裂，甚至導致鋼筋外露及部分盤式支承砂漿墊剝落，其中以P16橋墩之頂部損壞尤為明顯。

圖3-1 樂樂溪橋震後受損狀況(P16橋墩)

有關樂樂溪橋梁主要修復作業流程包含清除損落之表面混凝土碎塊，再將盤式支承墊外側破損部分以無收縮水泥砂漿進行修補，既有橋墩外側再行施作鋼板包覆，並於鋼板與結構體之間隙灌注無收縮水泥砂漿予以填滿，最後再以化學錨栓固定鋼板。其中P16橋墩之頂部損壞較為嚴重，故修復前於橋墩兩側先行安裝重型支撐架，並搭配頂部鋼橫梁架設千斤頂，以對既有上部箱型梁構造進行預撐，避免於修復作業過程中造成橋梁上部箱型梁構造失去穩定性或其他安全疑慮。

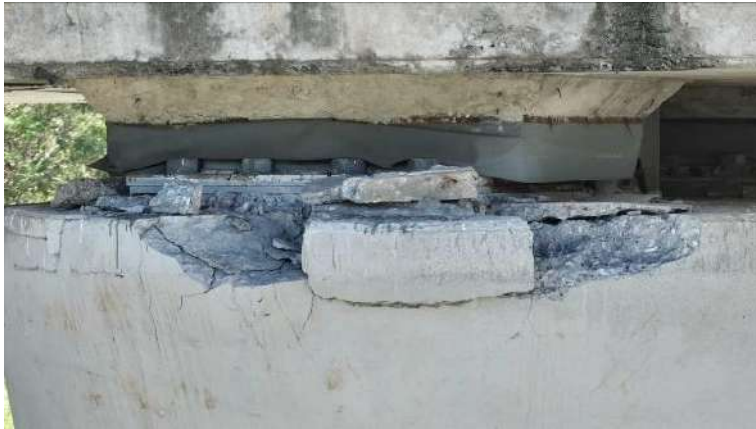
圖3-2 樂樂溪橋震後橋墩頂部受損狀況(P19橋墩)

樂樂溪橋於本次災害中，橋梁雖無明顯橫向偏移情形，惟P1、P13-P19橋墩帽梁產生明顯裂痕。主要修復方式採包覆鋼板方式，以增加對橋墩結構之圍束力。

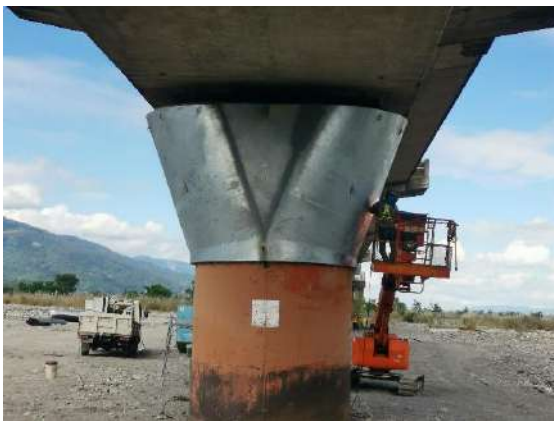
圖3-3 樂樂溪橋受損橋墩鋼板包覆施工 圖3-4 樂樂溪橋P16墩加設重型支撐架

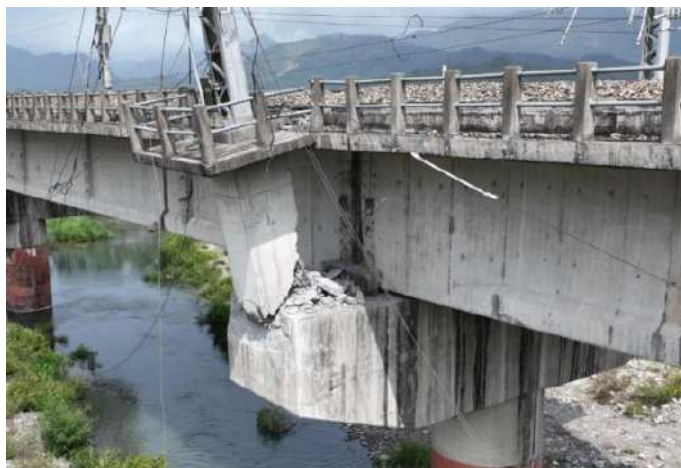
1. 橋梁15跨皆產生相對位移，各跨之位移量不同，橫向位移並非皆往同一方向偏移，上構最大位移量達1.29公尺。
2. 橋梁之止震塊因橋梁上部結構橫向位移而大部分破壞，大梁下方之混凝土支承墊大多產生局部破損、橡膠支承墊則部分損壞。
3. 上部I型梁僅輕微損傷；橋面板結構於上部軌道及道碴清理後，經檢視無重大損傷，僅周邊欄杆及橋面板間的伸縮縫介面有局部損壞。
4. 帽梁及墩柱主結構尚完好，惟帽梁上方電桿柱大部分損壞；東側電桿柱基礎底部受損，西側電桿柱基礎大部分受擠壓斷落，連帶造成帽梁邊緣之混凝土受損。

圖4-1 新秀姑巒溪橋震後受損狀況(P9橋墩西側)

新秀姑巒溪橋之15跨主梁皆因地震偏移落在帽梁上，造成部分電力桿基座遭橋梁撞擊倒塌，且部分預力梁下方混凝土支承墊也遭受破壞，但主梁及橋面板等主要結構尚稱完好無明顯損傷，爰此新秀姑巒溪橋以橋梁復位為主要作業目標。

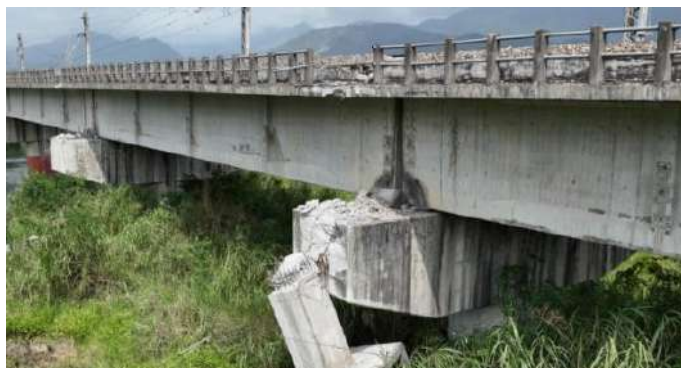
圖4-2 新秀姑巒溪橋震後受損狀況(P11橋墩西側)

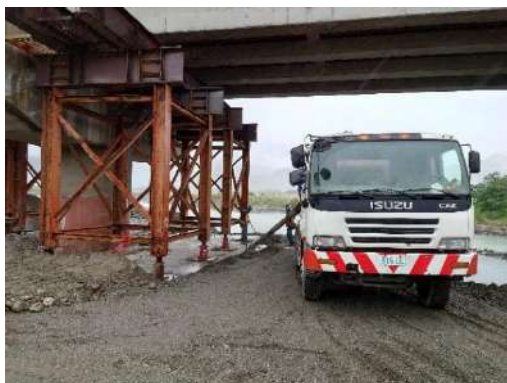
圖4-3 新秀姑巒溪橋架設重型支撐架

橋梁復位之前置作業需先行架設重型支撐架，架設前依據高程測量將橋墩兩側進行整地，再施作混凝土基礎版後架設重型支撐架。再於重型支撐架頂部鋼梁上與橋梁下每根I型預力梁之間各安裝垂直向之頂昇千斤頂與配套油壓管路，以及其他相關設備以進行頂昇作業。

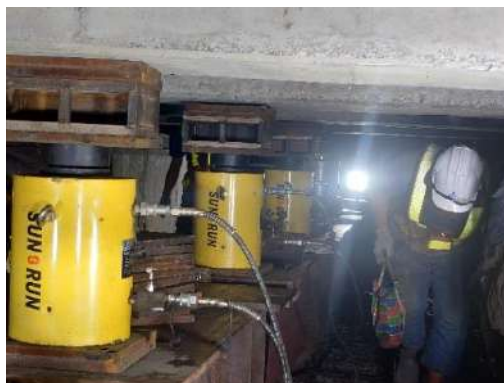
圖4-4 新秀姑巒溪橋頂舉作業架設千斤頂

頂昇高度以橋梁I型梁底至帽梁頂部之相對距離為依據，由油壓千斤頂分階段抬昇35至38公分，供後續人員施作支承墊修復與清理作業，能具足夠作業空間與保持安全性。每次由油壓千斤頂活塞頂昇約8至15公分後，即於帽梁上方塞入鋼製暫撐塊，並回縮千斤頂活塞，以將橋梁重量藉由鋼製暫撐塊作為支點暫置於帽梁結構上，再行將縮回之千斤頂活塞上方加墊鋼製頂昇塊，以作為下一次千斤頂抬昇橋梁之支點，反覆將支點位置由千斤頂與帽梁鋼製暫撐塊間循環轉換，將橋梁頂昇至預定高度。

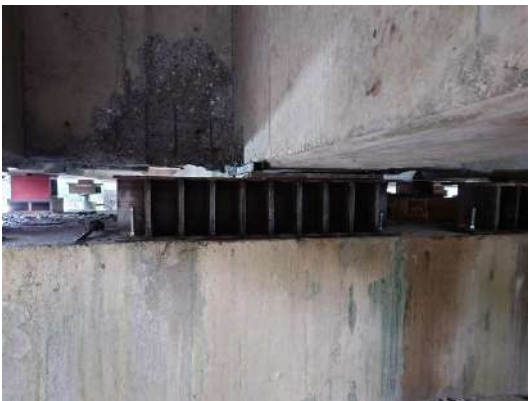
圖4-5 新秀姑巒溪橋橫移之橫移梁架設

橫移梁考量施工空間及吊裝，需分段安裝於帽梁上，兩側以化學錨栓固定，各橫移梁之間再以角鋼鉸接串聯，以防止橫移梁於橫移過程中產生相對滑動。

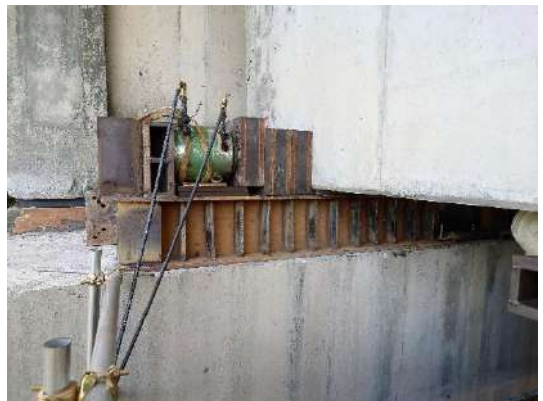
圖4-6 新秀姑巒溪橋橫移之橫移千斤頂架設

橫移作業之關鍵乃在於介面間之摩擦係數的差異，橫移作業進行前，於大梁底部設置不鏽鋼滑靴，並於滑靴與橫移梁間介面塗佈潤滑油脂以降低橫梁頂摩擦力，以確保橫移千斤頂橫向推移之作用。

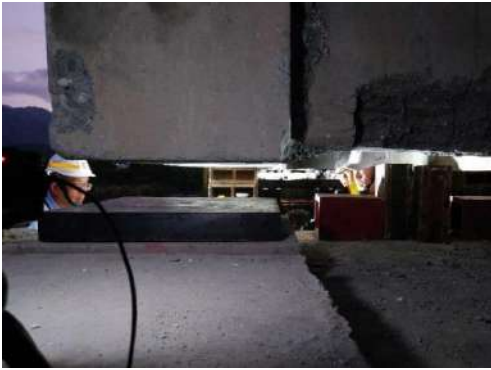
圖4-7 新秀姑巒溪橋落座作業前完成清理施工

橋梁落座前應先以位於重型支撐架頂部鋼梁之垂直向油壓千斤頂為支點，將橋梁略為向上頂舉後，再將架設於帽梁上方之橫移千斤頂、橫移梁等設備拆除，並將新設橡膠支承墊放置於新設或已修復之混凝土支承墊上。最後進行垂直向油壓千斤頂活塞回縮，讓大梁落座於橡膠支承墊上。橋梁兩端進行落座作業時亦應注意同步配合，並於落座完成後量測橋梁大梁與混凝土支承墊相對位置及水平高度，俾確認橋梁結構是否回歸原預定位置。

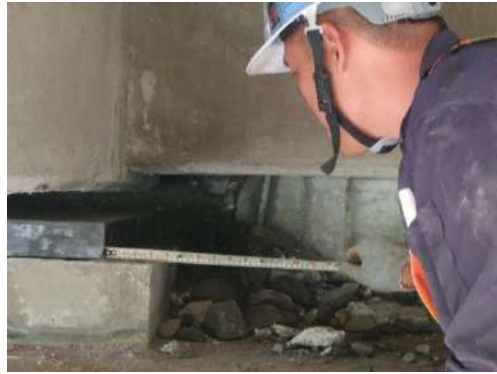
圖4-8 新秀姑巒溪橋落座作業精度量測

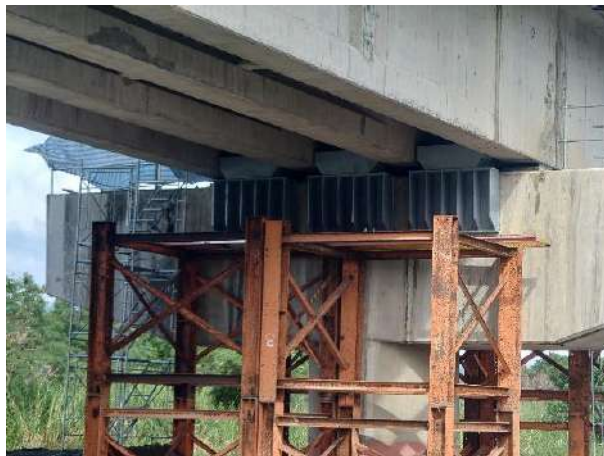
圖4-9 新秀姑巒溪橋鋼製止震塊施工(一)

為確保能回復原設計所採用之交通部88年所頒佈之鐵路橋梁耐震設計規範及鐵路運行之基本功能，故研擬鋼止震塊之設置，以回復既有之橋梁耐震之基本功能。本工程新設鋼製止震塊位置不同於震前橋梁兩側設置混凝土止震塊，改為安裝在各橋墩預力梁中間。施作前需於帽梁安裝位置上進行放樣與清潔整平，依放樣標記進行鑽孔作業及化學錨栓安裝。鋼止震吊裝及鎖固後，將人造橡膠墊安裝於鋼止震面對端格梁方向及預力梁兩側，以回復橋梁抵抗地震之功能。

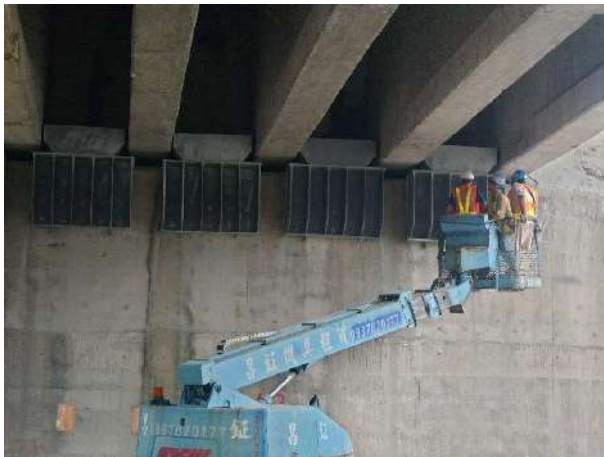
圖4-10 新秀姑巒溪橋鋼製止震塊施工(二)
