交通部臺灣鐵路管理局行車事故報告書

- 一、發生時間：105年5月22日（星期日）15時42分
- 二、天候：陰
- 三、發生地點：橋頭~楠梓站間東正線橋燕路三甲平交道(K387+155)
- 四、事故種類：平交道事故
- 五、事故摘要：第121次自強號列車橋頭站準點(15:42)通過行駛東正線，駛至橋頭站南端 K387+106橋燕路三甲平交道，司機員發現有一自小客車由西側搶越平交道被遮斷桿阻擋於柵欄內，尾部侵入車輛界限，立即鳴笛並緊急煞車但已不及停車而撞及，造成東正線不通，即報有關單位，經司機員下車查看，自小客車駕駛未受傷，本務機車 E1047號主排障器、空氣管線接頭受損無法行駛，旅客由後續第3177次區間車於中途接駁，路警於17:57蒐證完畢放行，本次車經新左營機務分段派員現場處理(主排障器)，於18:44退回橋頭站待修，恢復雙線行車，案由高雄路警所處理。
- 六、處置過程：

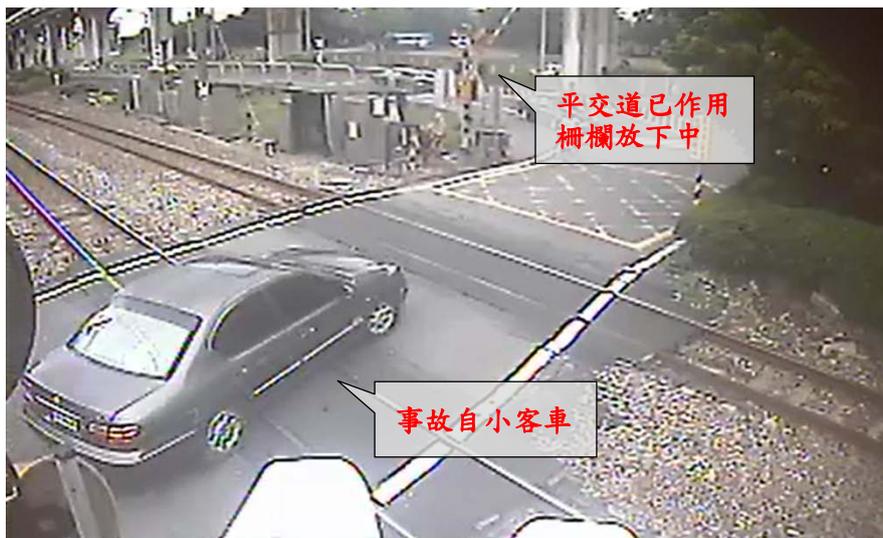
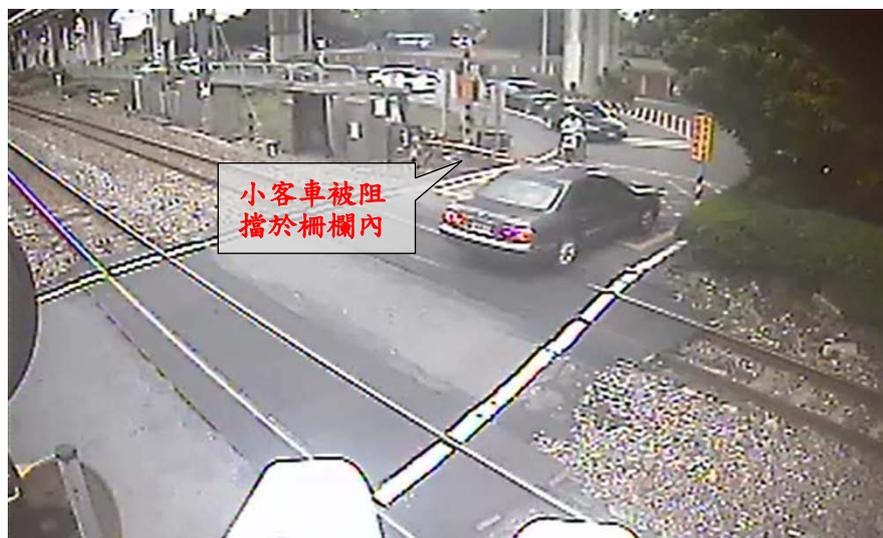
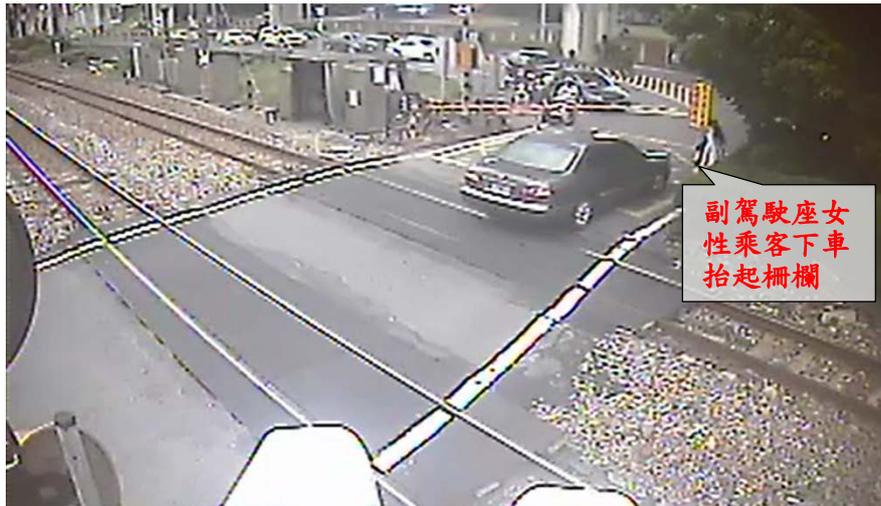
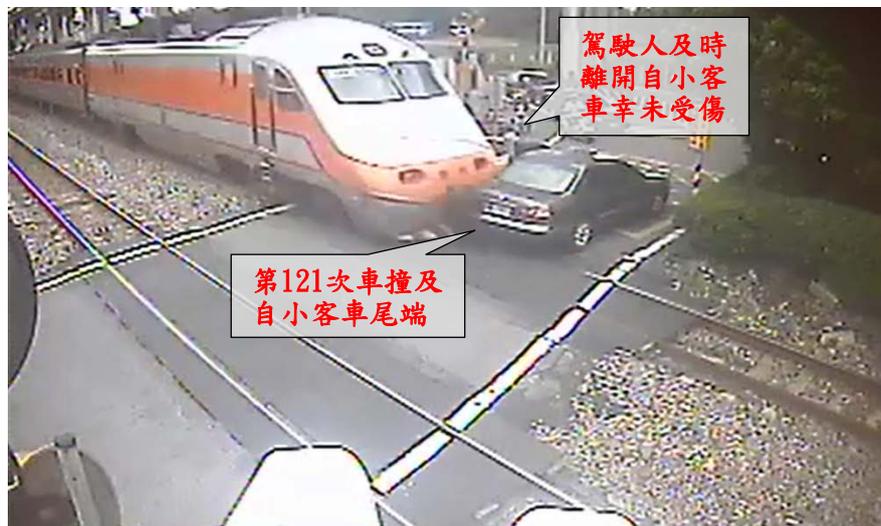
(三) 事故現場照片

- 七、事故影響情形：
 - (一) 人員傷亡情形：無。
 - (二) 設備受損情形：本務機車 E1047號主排障器、空氣管線接頭受損。
 - (三) 運轉影響情形：15:42~18:44橋頭~楠梓間維持西正線行車，影響561/37分、3177/87分、123/112分、3181/115分、3183/88分、513/51分、3187/66分、3191/42分、125/57分、3197/31分、1513/22分、129/18分、323/29分、3201/9分、138/9分、3184/97分、142/85分、2/60分、3188/111分、524/80分、3192/79分、144/48分、146/54分、148/31、3198/25分、782/34分，計27列/1,477分/旅客12,940人，新左營~潮州間第3337次、潮州~嘉義間第3204次各停駛。

十、原因分析：本件事故原因為自小客車搶越警報裝置警鈴已作用之平交道，且車行過慢被阻擋於平交道出口端柵欄內，尾部侵入車輛界限遭列車撞及。

十一、檢討改進事項：本局將持續加強平交道通安全宣導，遏止闖越交道事故發生；另本件事故造成之損失，將全數向肇事者求償。

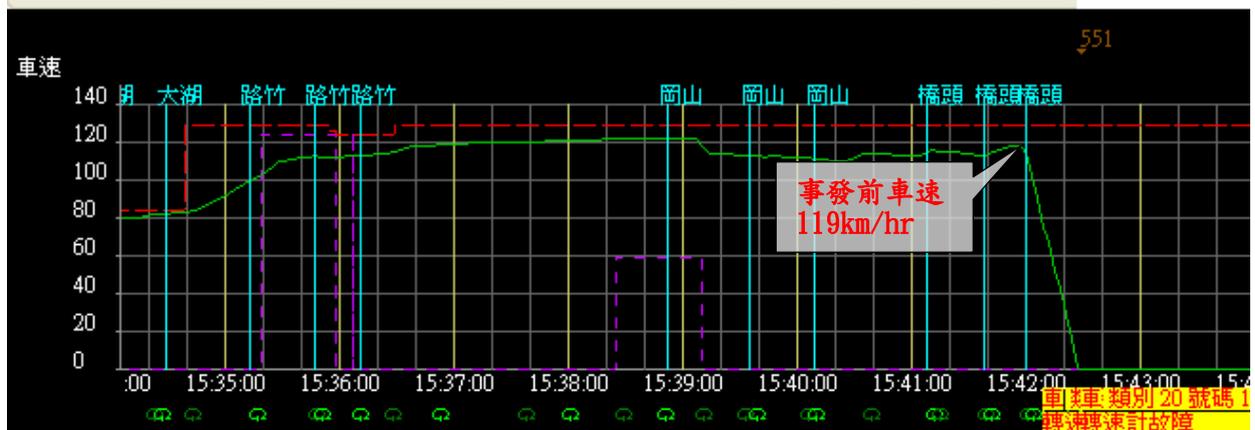
(四) 其他(121次車速表)

(二) 車速與速限：事發路段速限 130km/hr，事發車速 119km/hr，司機員發現前方橋燕路平交道上有自小客車侵入車輛界限，立即鳴笛並緊急煞車，操作合乎標準作業程序。
