臺中、嘉義及宜蘭工務段轄區鐵路跨河橋梁基礎裸露補強工程(委託規劃設計及監造)

嘉義工務段(濁水溪橋) 生態檢核

中興工程顧問股份有限公司
觀察家生態顧問有限公司

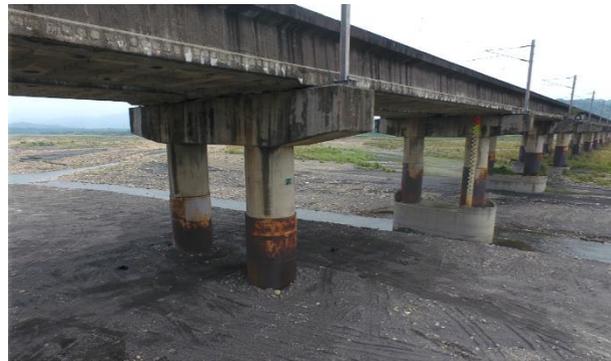
P19基礎裸露2.72m

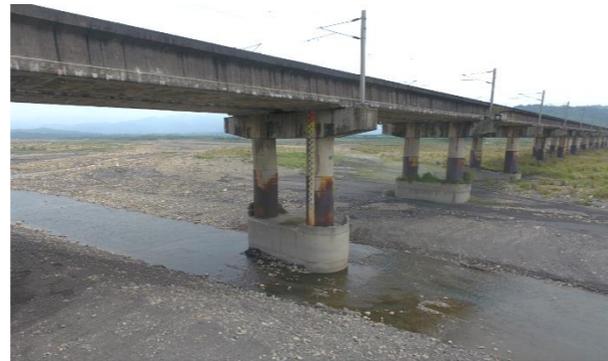
P20基礎裸露1.94m

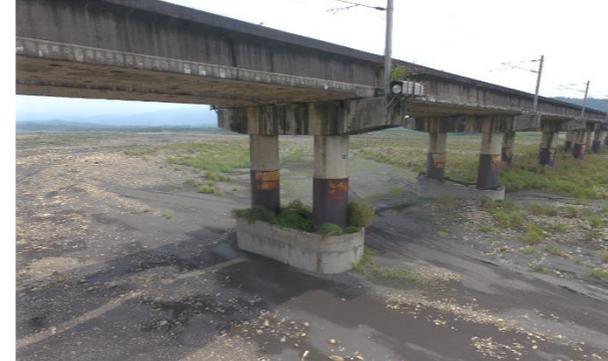
P21基礎裸露3.35m

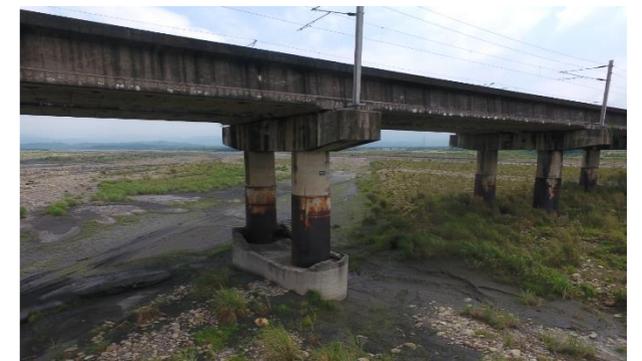
P22基礎裸露2.83m

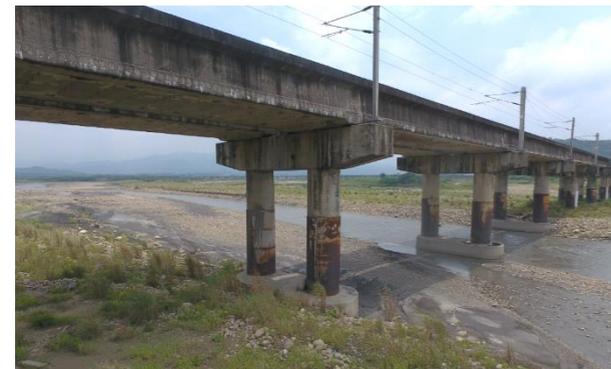
P27基礎裸露1.29m

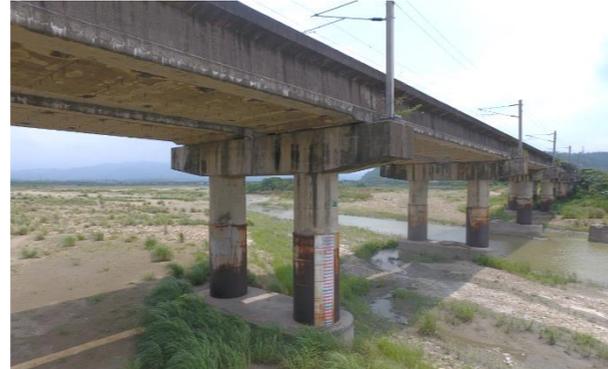
P32基礎裸露2.14m

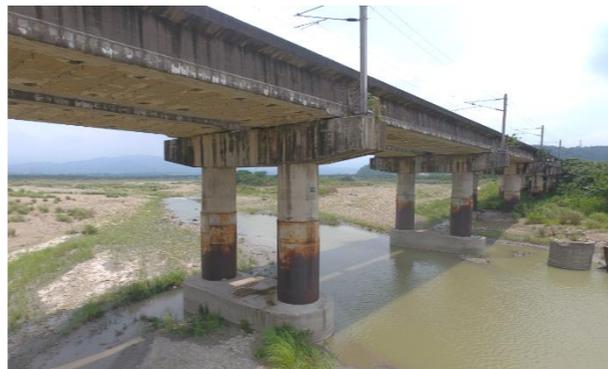
P33基礎裸露4.49m

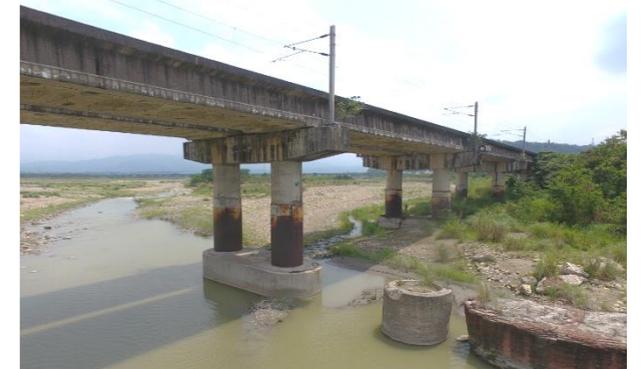
P34基礎裸露3.55m
