## 交通部臺灣鐵路管理局行車事故報告書

一、發生時間：108年8月29日（星期四）00時09分

三、發生地點：民雄~嘉義站間(K295+550)

四、事故種類：死傷事故

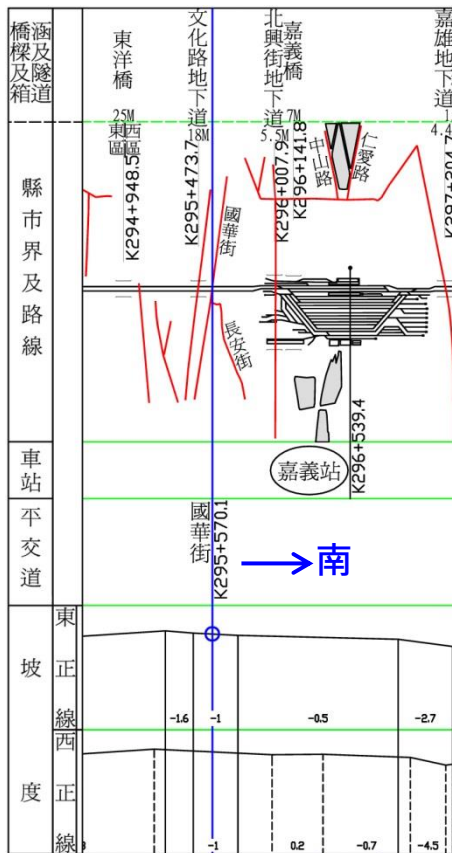
- (一) 路線坡度：1‰(下坡)。
- (二) 曲線半徑：直線。
- (三) 路段型態：高架、隧道、平面、地下、其他：

圖二、事故現場之地理坡度圖  
(向南行駛下坡1‰)

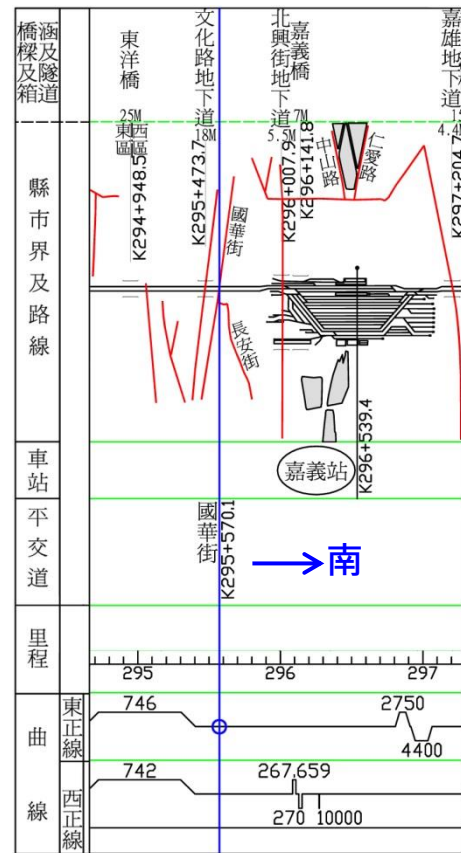
圖三、事故現場之里程及彎度  
(向南行駛直線)

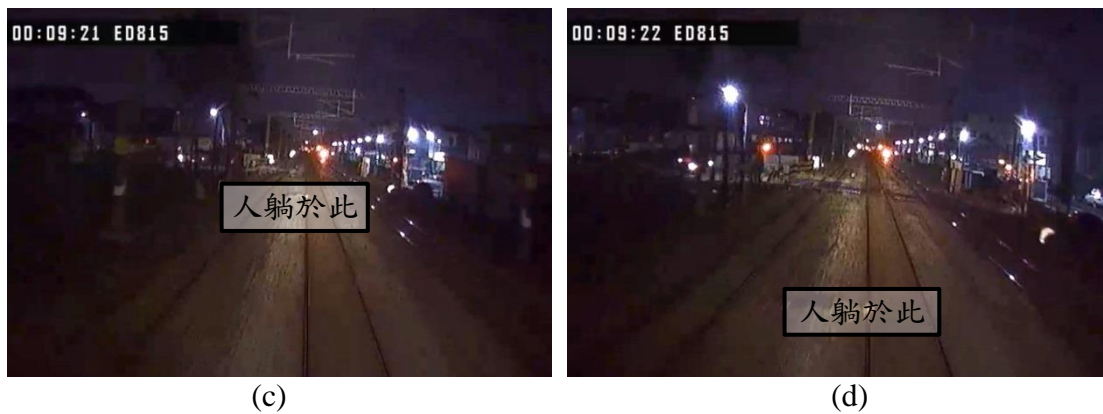
圖四、行車錄影截圖

第2263次車(基隆~嘉義)民雄站準點(00:02)開車，00:09行駛東線於民雄~嘉義站間(K295+550)時，司機員發現一名男性路人入侵東線，立即鳴笛示警並緊急煞車但仍撞及，路人被撞後倒至路線旁(無生命跡象)，即通報路警及救護車處理，嘉義~民雄站間改西線單線運轉，00:34令2263B次(EP865+866號)由嘉義站前往現場擔任接駁工作，00:50旅客30人換乘2263B次後抵達嘉義站。01:05路警現場蒐證完成後放行，本次車嘉義站晚60分(01:10)到，嘉義~民雄站間恢復雙線運轉。影響：本次車/60分/旅客30人，案由嘉義路警所偵辦。

十、原因分析：一名男子入侵東線軌道遭列車撞擊(案由嘉義路警所偵辦)。

十一、檢討改進事項：經由本局各站、車廂跑馬燈、列車 LCD 與編列預算於網路及電視託播宣導短片等，積極宣導請民眾愛惜生命。

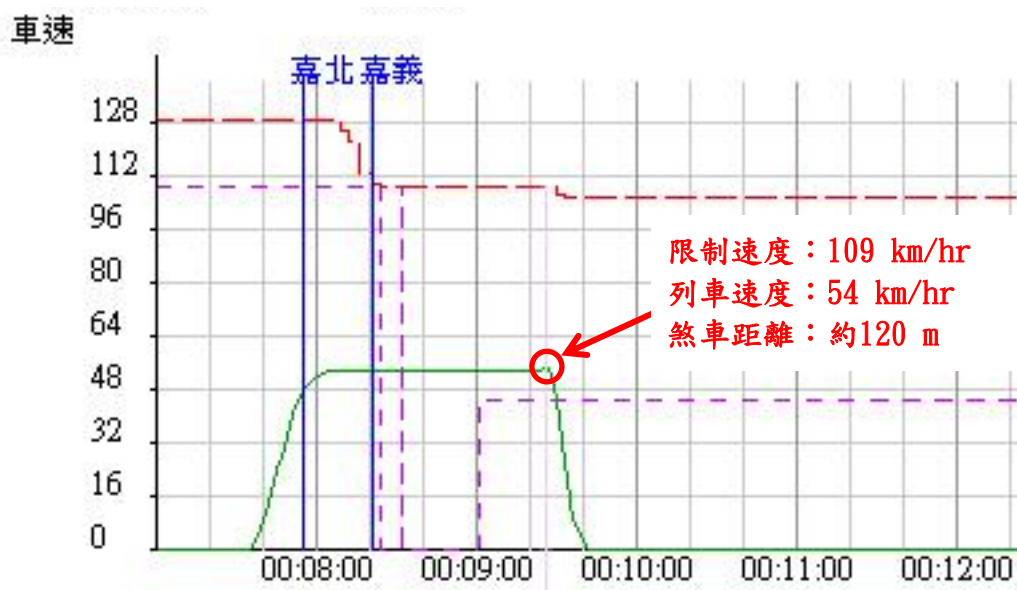
第2263次車發生事故路段速限109km/hr，事發時車速54km/hr，司機員於事發地點發現有一人妨礙列車進路，立即鳴笛示警並緊急煞車，操作合乎標準作業程序。

圖五、事故車輛之限制速度及實際速度紀錄表
