交通部臺灣鐵路管理局行車事故報告書

一、發生時間：107年6月19日（星期二）15時06分

三、發生地點：濁水~車埕站間 K14+350

四、事故種類：死傷事故（民眾受傷）

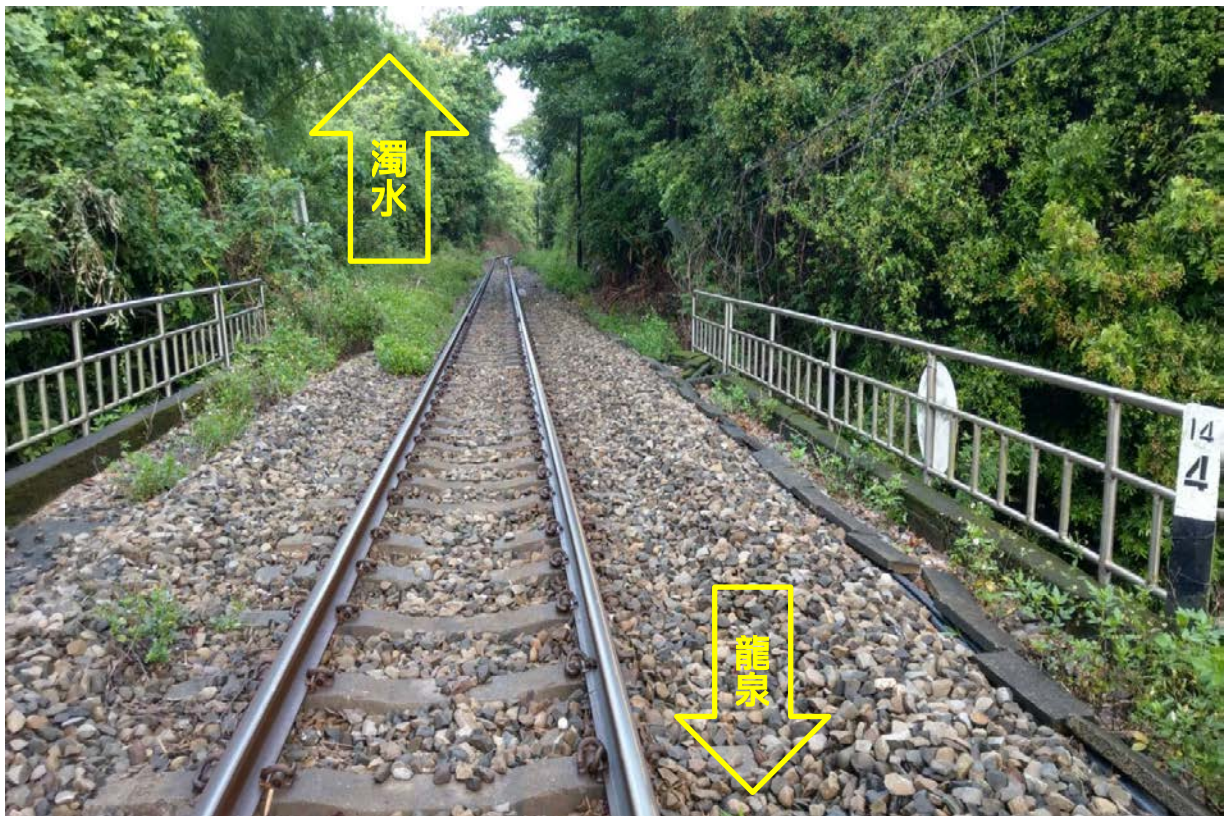
圖1：事故現場位置照片(第2717次往龍泉方向前進)

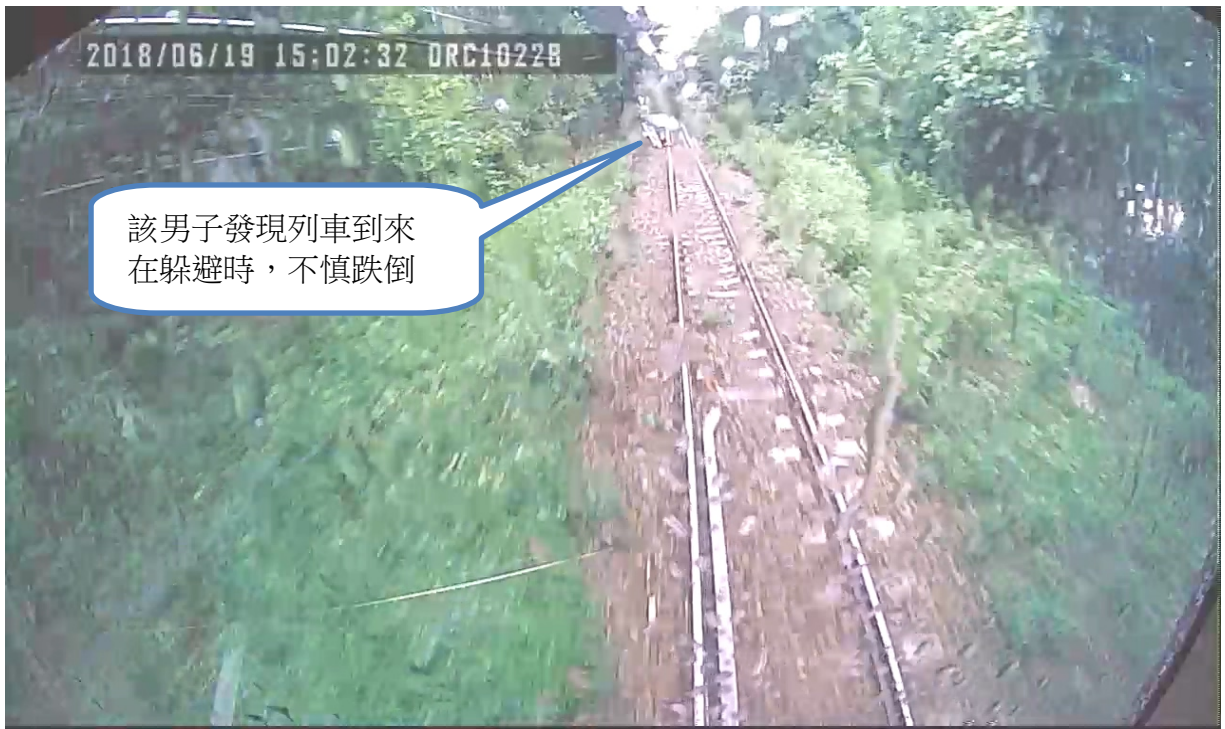
圖2：第2717次車駕駛室監視錄影情形

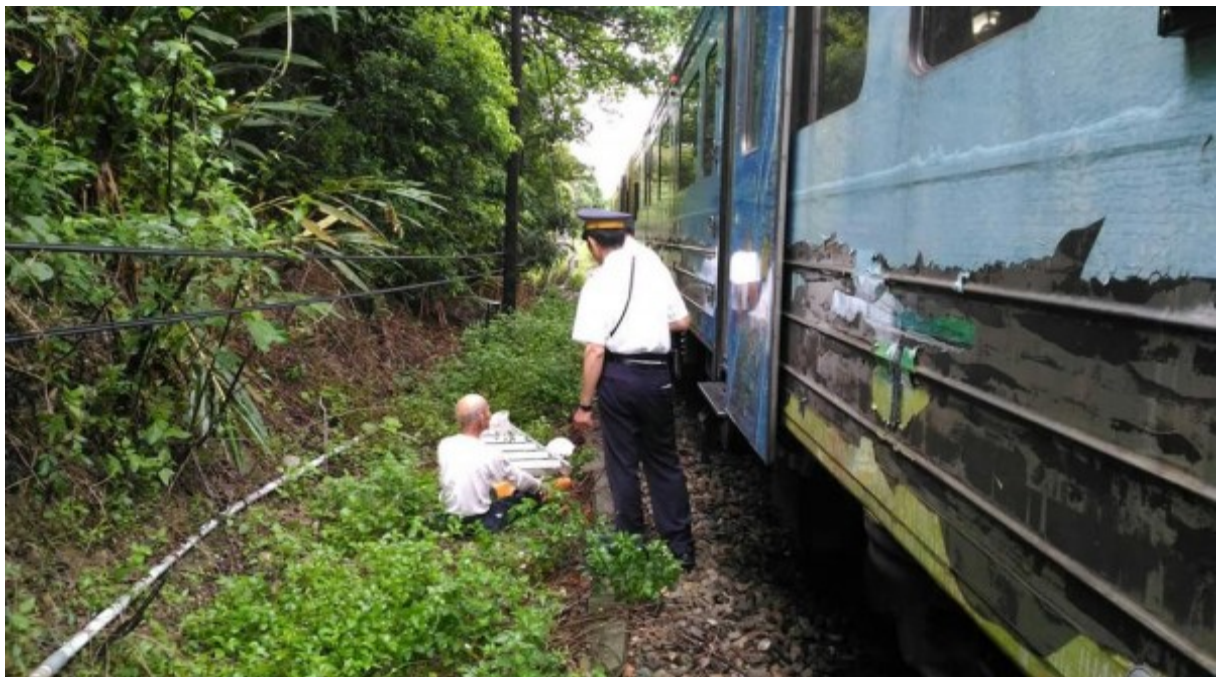
圖3：事發時，乘務員下車了解傷者情形(網路新聞畫面)

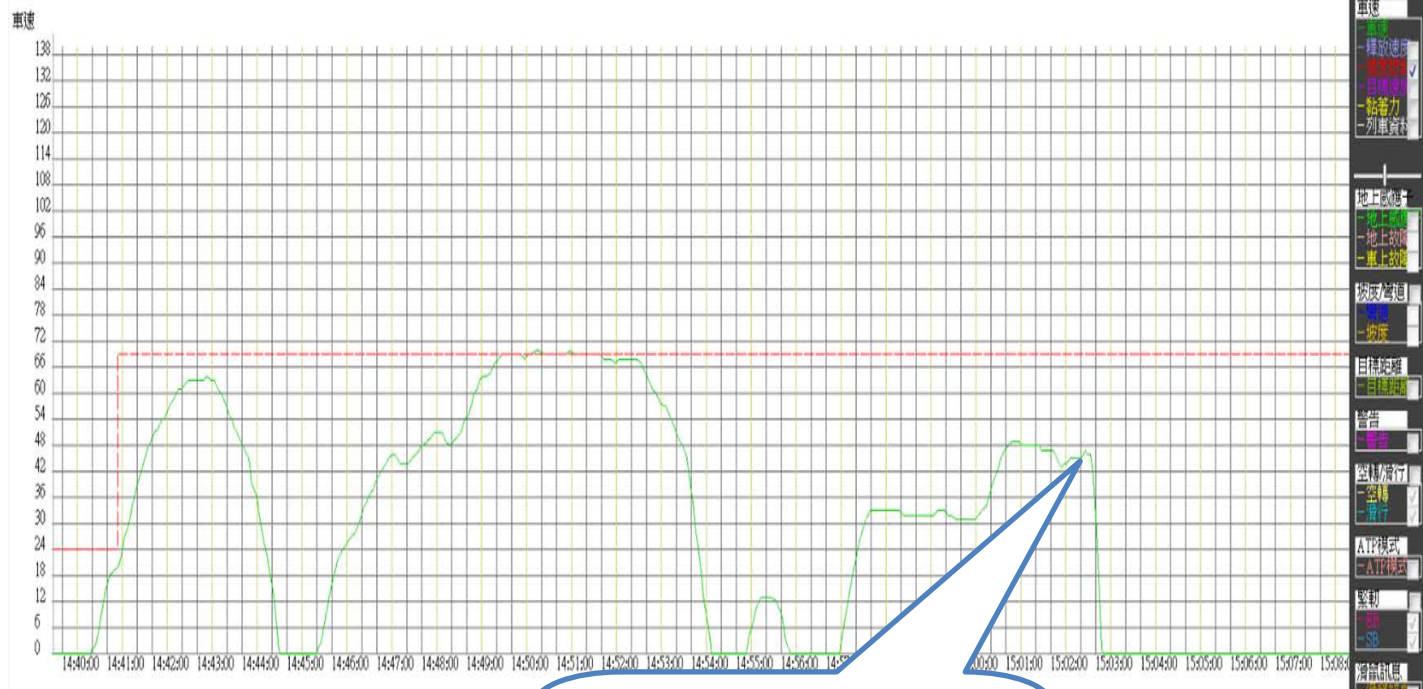
(四) 其他(第2717次車速表)

限制速度:60km/h
速度:約46km/h
緊軔距離:約120公尺
