交通部臺灣鐵路管理局行車事故報告書

一、發生時間：106年07月21日（星期五）08時54分

三、發生地點：臺南站

四、事故種類：人員受傷事故

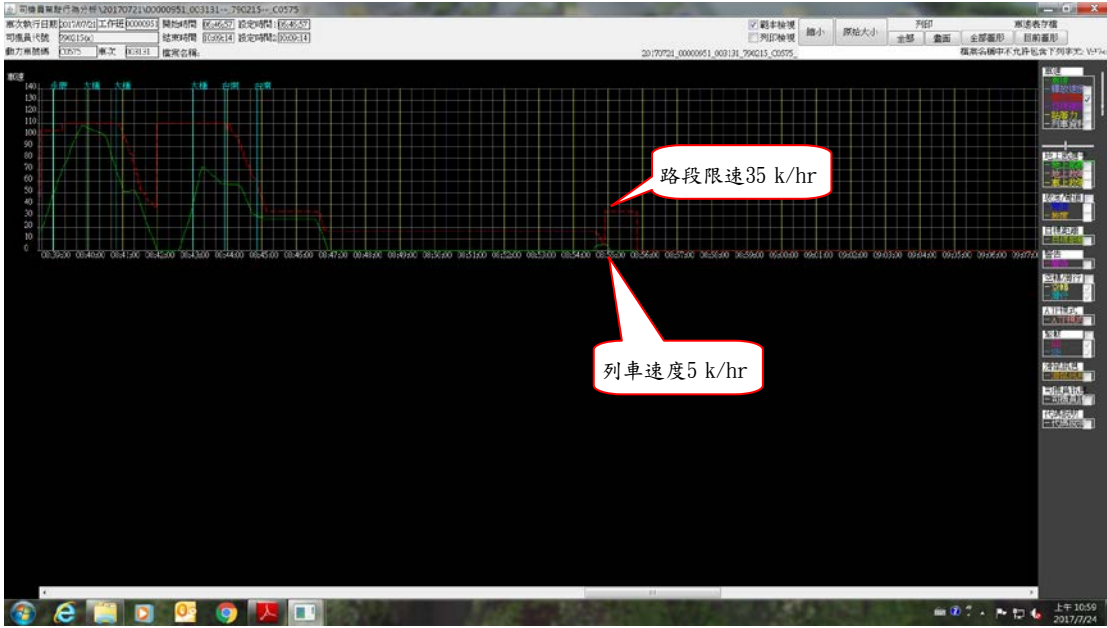
(三) 車速表 : 煞車距離約3公尺
