交通部臺灣鐵路管理局行車事故報告書

一、發生時間：107年11月29日（星期四）17時38分

三、發生地點：斗六~林內站間

四、事故種類：死傷事故

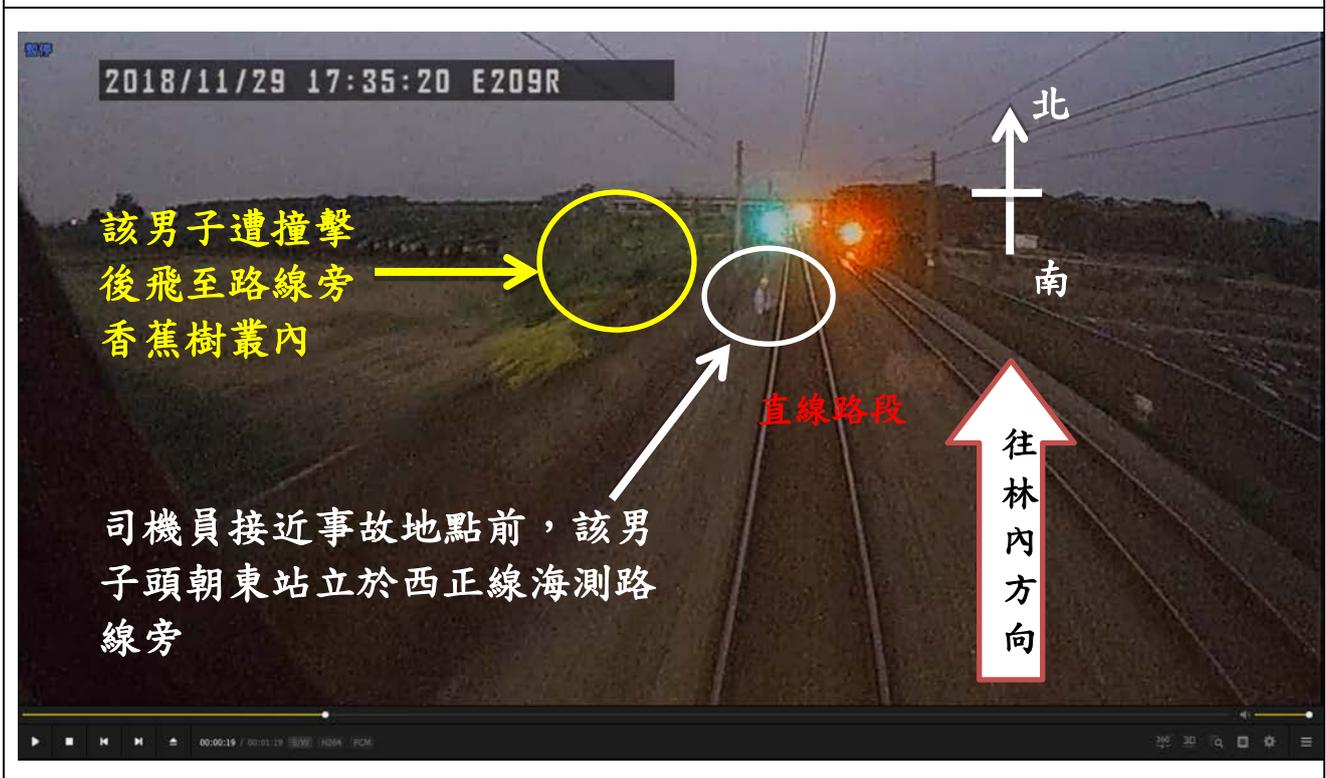
(三) 事故當時照片

十、原因分析：經斗六路警所表示該男有失智情形，當(29)日該男家人已報失蹤人口協尋，最後身影為站立在鐵路路線旁，侵入路線淨空內，被522次莒光號撞擊後死亡。

圖該路人頭朝東站立於西正線海測路線旁車輛淨空內(機車車頭監視錄影影像)

1. 經由本局各站、車跑馬燈、列車 LCD 與編列預算於網路及電視託播宣導短片等，積極宣導民眾鐵路交通安全及不可擅闖和行走軌道相關規定與罰則。
2. 於當地鄉鎮村里等單位進行實地現場宣導並發放文宣品，深植民眾鐵路安全觀念。

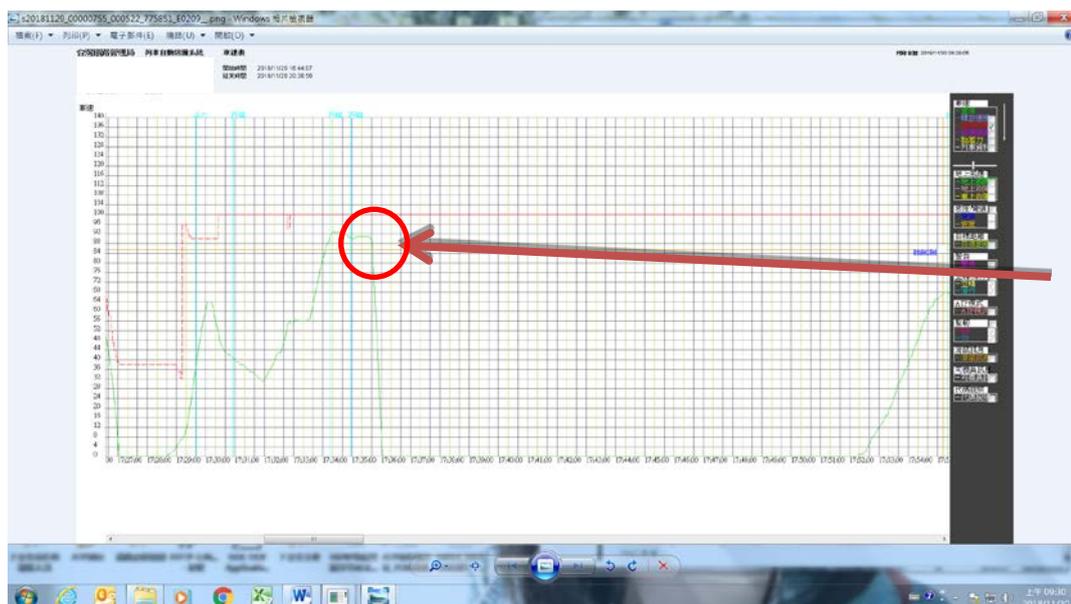
(四) 其他(522次列車之車速表)

第522次發生事故路段速限100km/hr，事發時車速90km/hr，於 K259+180m 處時司機員發現有一不明物體突然出現於西正線海測路線旁，立即鳴笛示警並緊急緊軔停車，撞擊後停車，司機員立即會同列車長下車查看，緊軔距離約400公尺，操作合乎標準作業程序。

限制速度:100km/h
車行速度:約90km/h
緊軔距離:約400m
