交通部臺灣鐵路管理局行車事故報告書

一、發生時間：107年12月04日（星期二）08時44分

三、發生地點：樹林站

四、事故種類：死傷事故

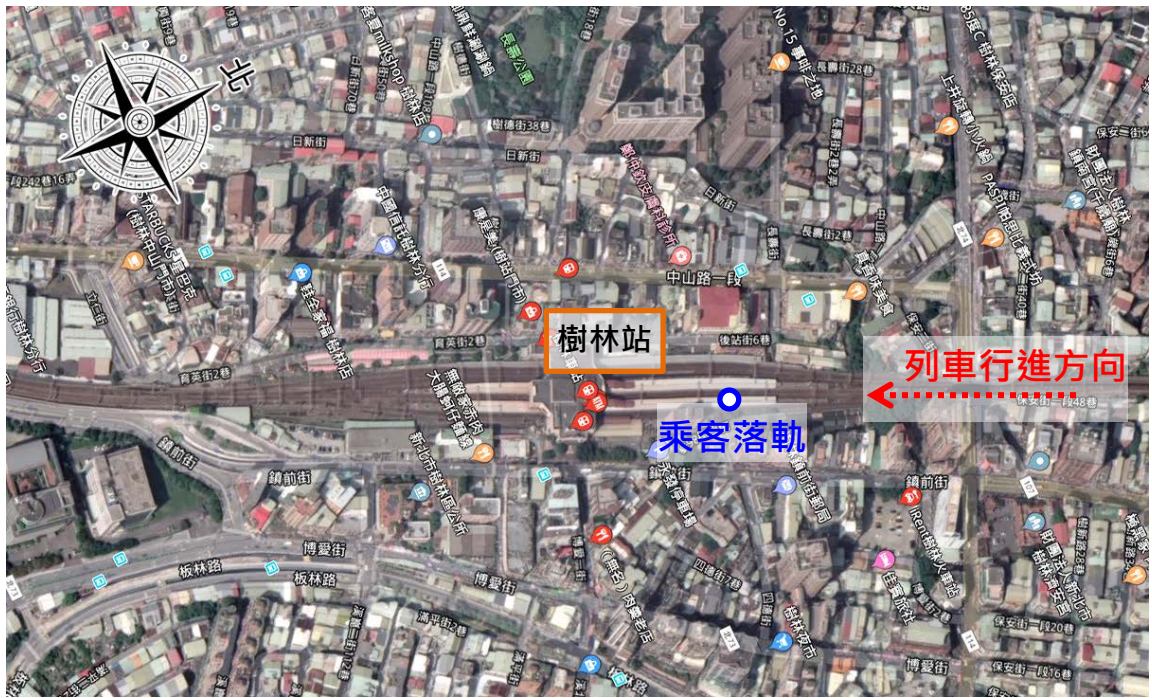
圖一、事故過程位置圖

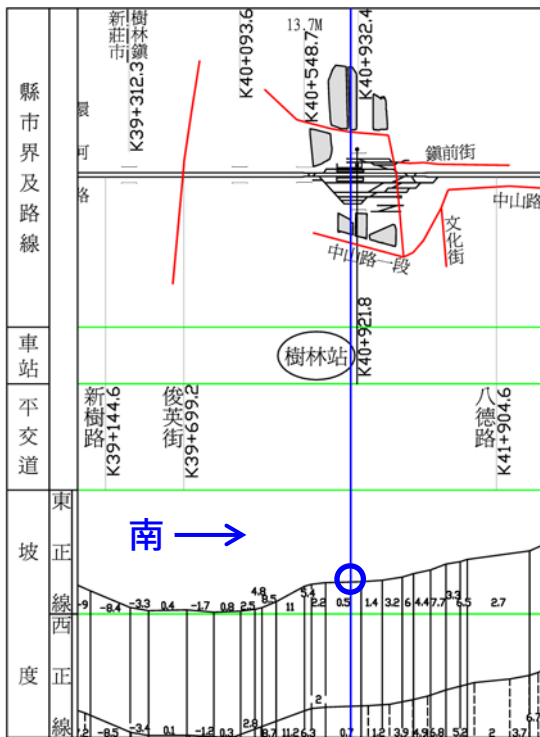
(一) 路線坡度：0.5%上坡路段。

圖二、駕駛現場之地理坡度圖
(向南0.5%上坡行駛)

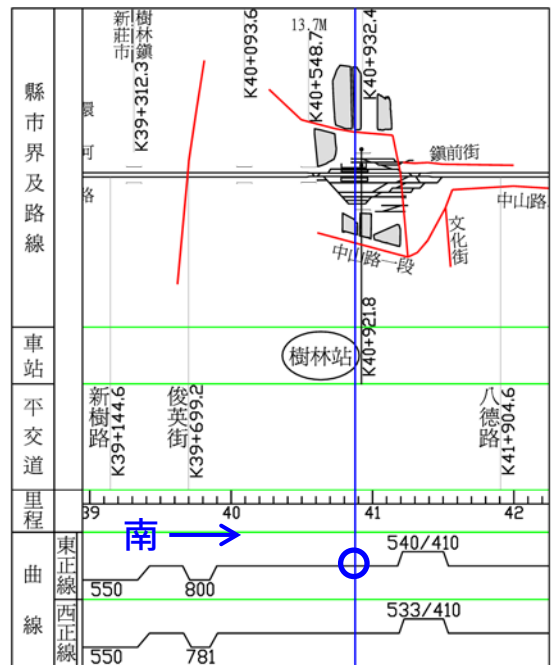
(二) 曲線半徑：(直線)。

圖三、駕駛現場之彎度
(向南直線行駛)

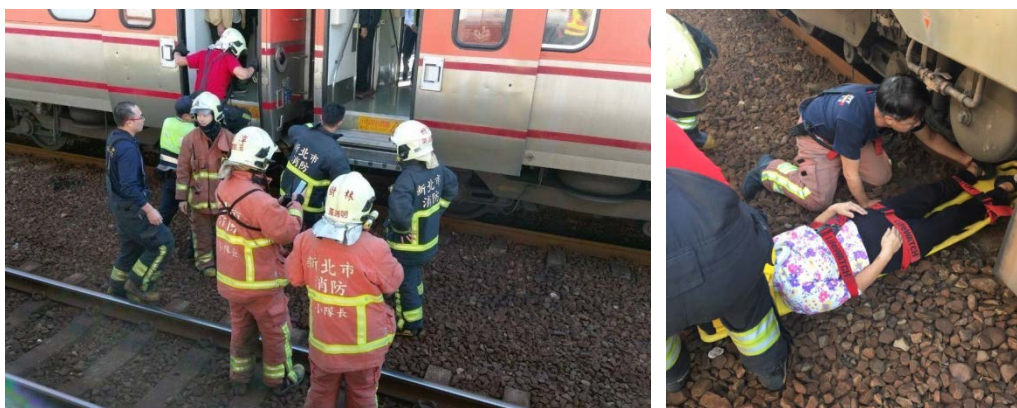
圖四、警務及消防人員之救援過程

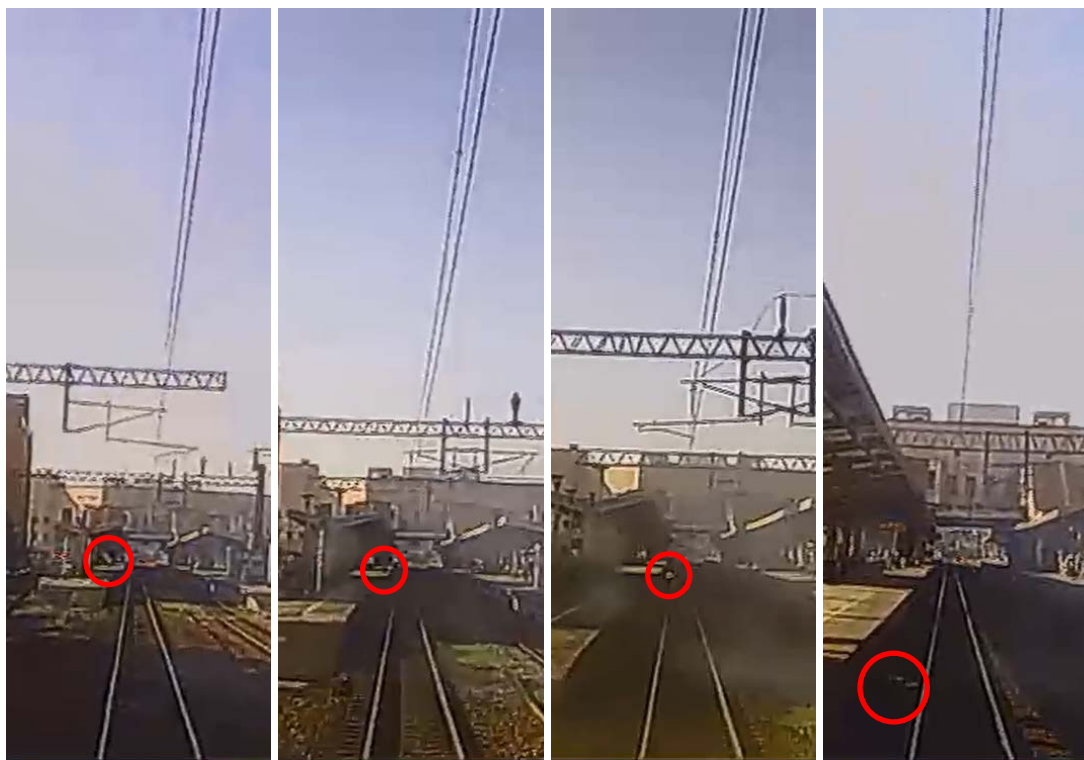
圖五、事故車輛車頭攝像機照片

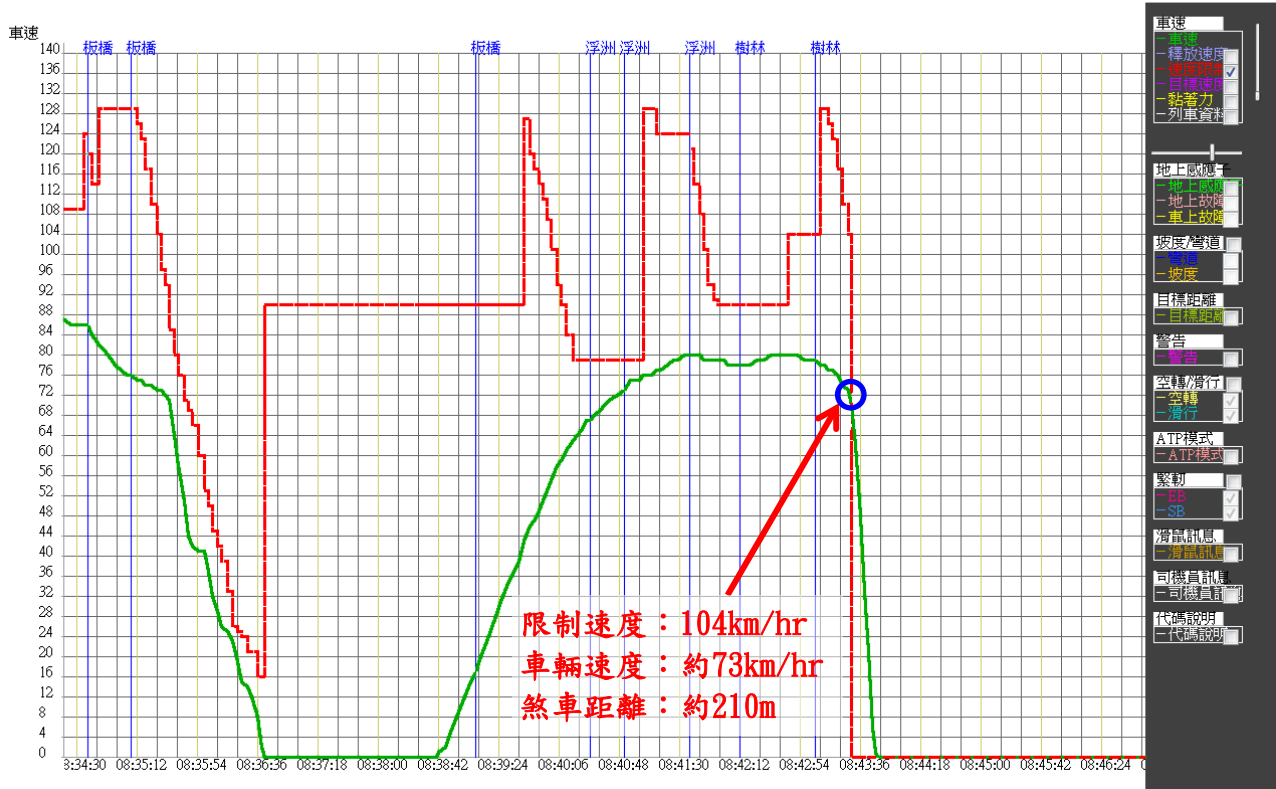
第113次發生事故路段速限104km/hr，事發時車速73km/hr，司機員於事發地點前發現路線月台上有名老婦人跌落鐵軌，立即緊急煞車但停車地點仍超過婦人落軌處，所幸婦人摔落後轉身往避車縫躲過列車，司機員隨即通報綜合調度所，煞車距離約210公尺，操作合乎標準作業程序。

圖六、事故車輛之限制速度及實際速度紀錄表
