# 交通部臺灣鐵路管理局行車事故報告書

一、發生時間：107年7月10日（星期二）07時00分

三、發生地點：斗南站

四、事故種類：死傷事故（旅客受傷）

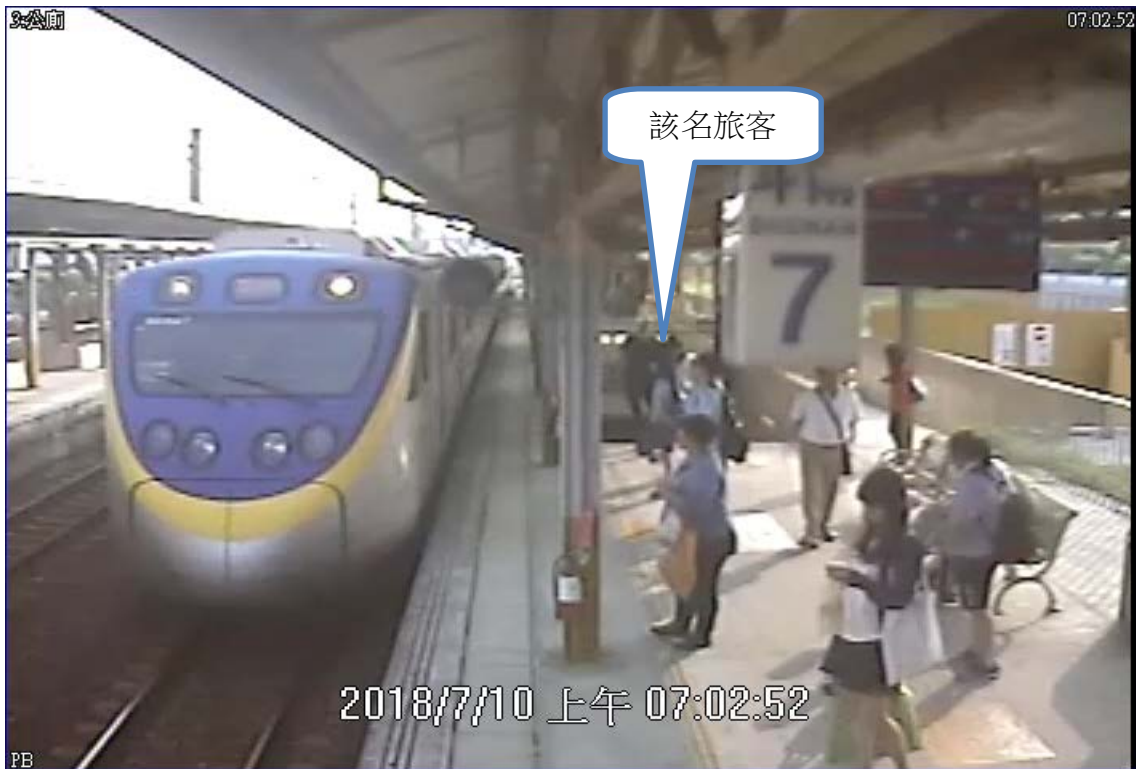
圖一、第2303次車進站時旅客在月台候車情形

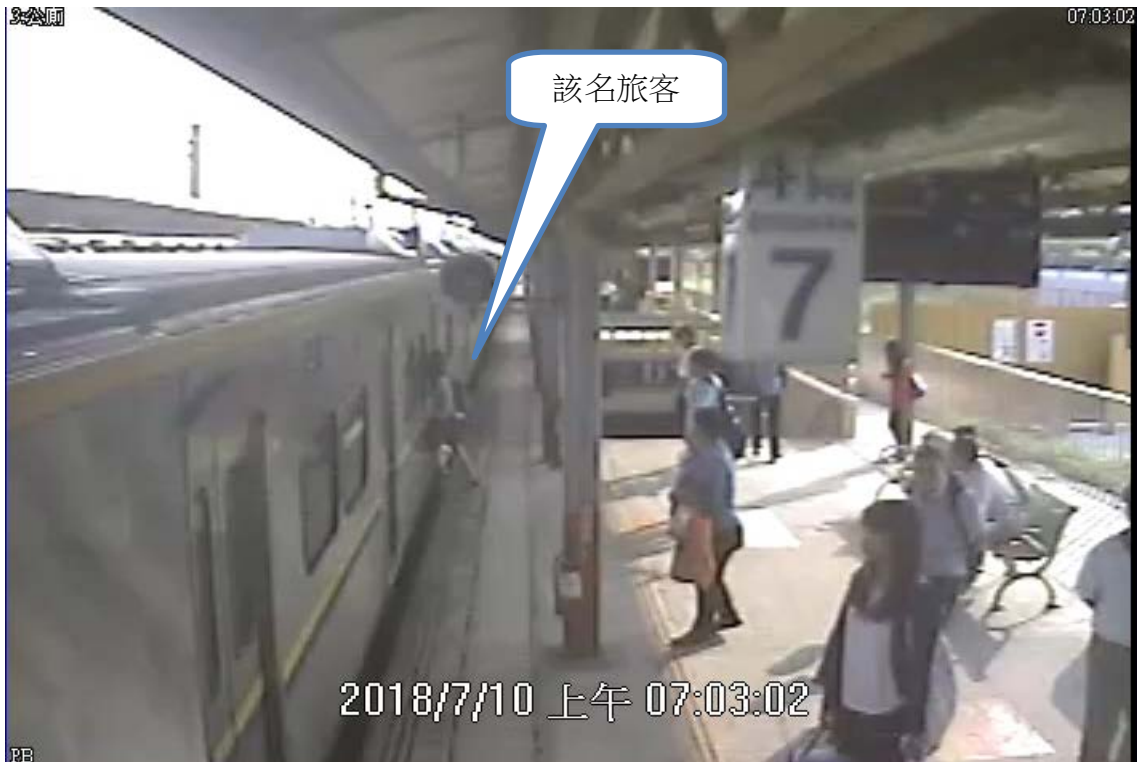
十、原因分析：旅客在月台候車時，因一時恍神由月台車序牌8車位置走向進站中之列車，頭部撞及進站列車第5車車廂後倒地受傷。

圖二、第2303次車尚未停妥時該名旅客恍神走向列車撞及車廂

十一、檢討改進事項：經由本局各站、車跑馬燈、列車 LCD 與編列預算於網路及電視託播宣導短片等，積極宣導民眾鐵路交通乘車安全。

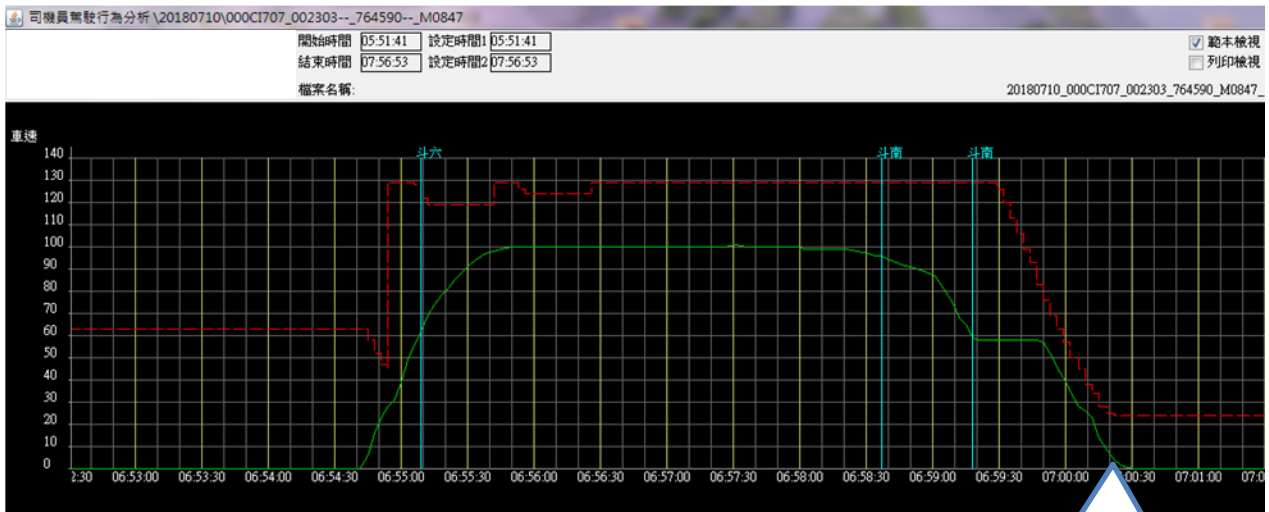
第2303次車速表

（二）車速與速限：第2303次發生事故路段速限25km/hr，事發時車速5km/hr，司機員進站

107年7月10日第2303次車速紀錄
