交通部臺灣鐵路管理局行車事故報告書

一、發生時間：105年6月16日（星期四）15時49分

三、發生地點：嘉義~南靖站間東正線溪州三甲平交道(K305+462)

四、事故種類：平交道事故

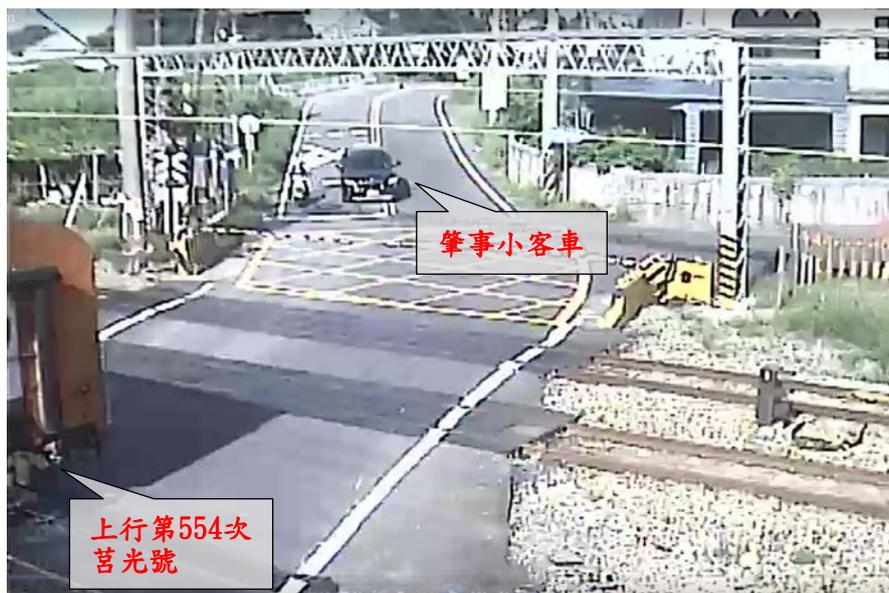
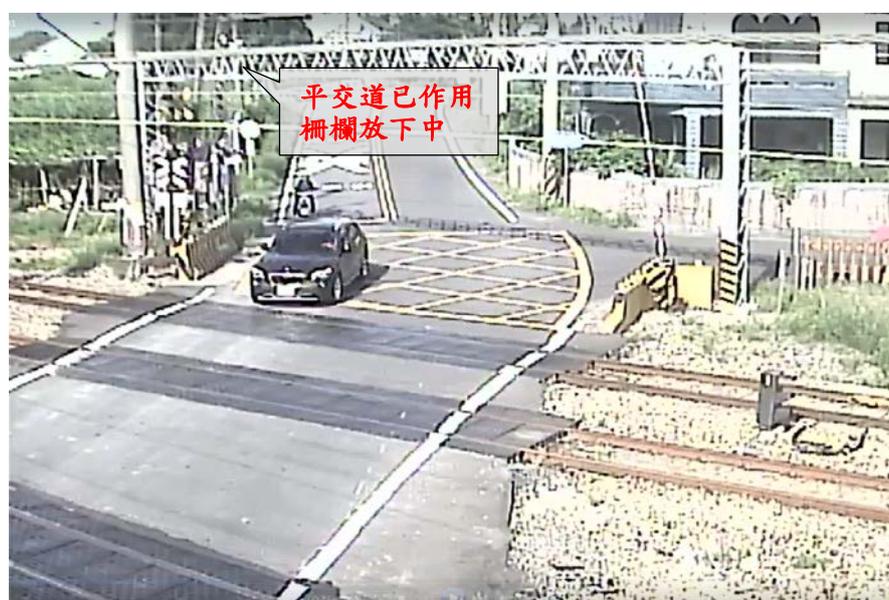
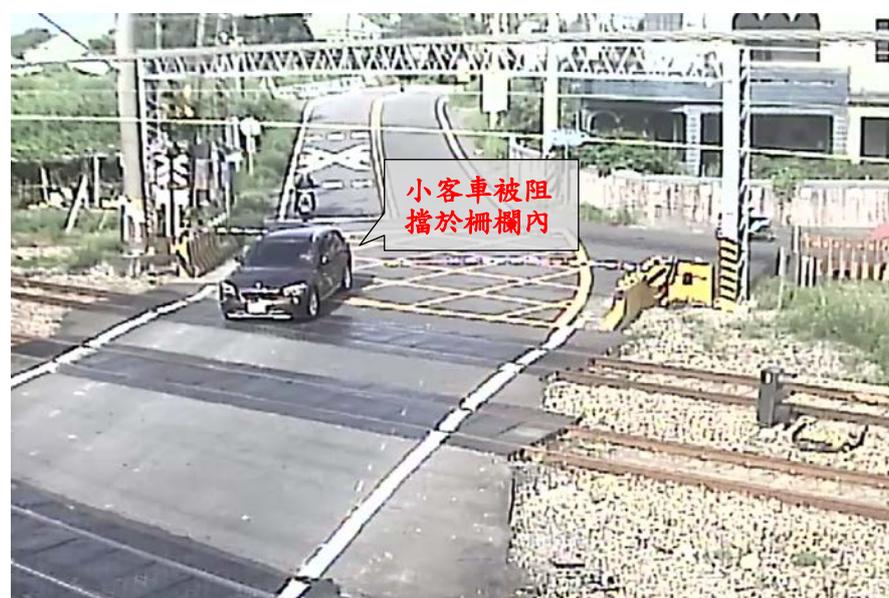
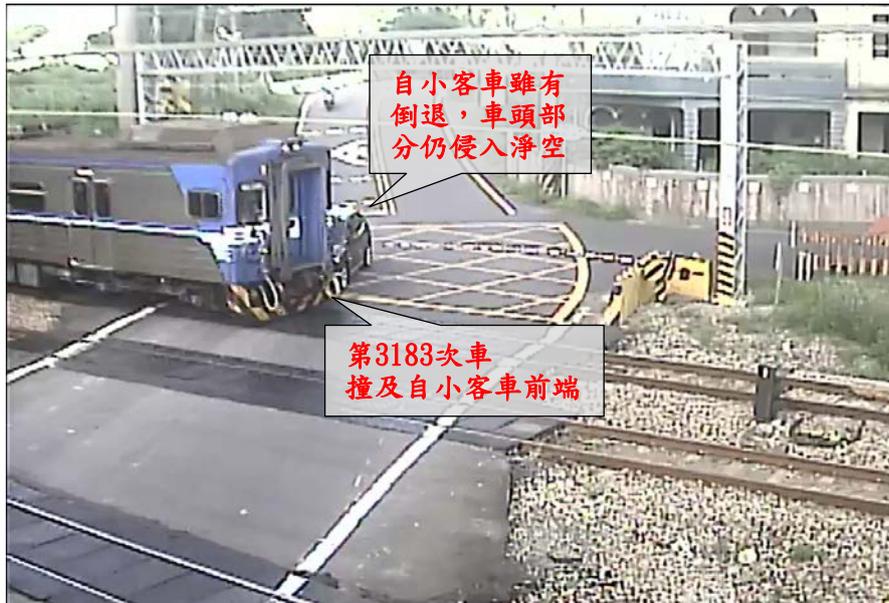
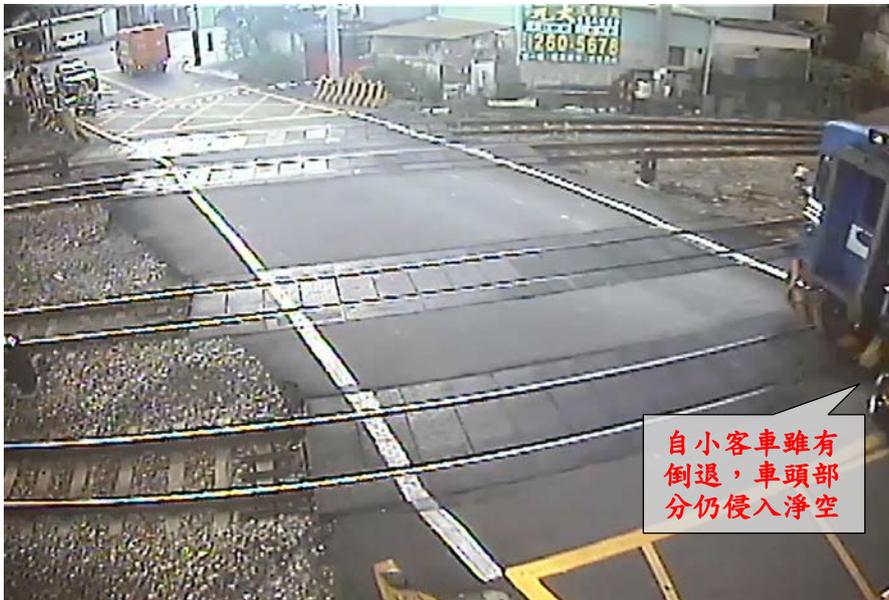
(三) 事故現場照片

五、事故摘要：第3183次車嘉義站準點(15:39)開車，15:49行駛東正線至嘉義~南靖站間K305+462(溪州三甲平交道)前，司機員發現一輛自小客車由東向西闖入平交道，車頭侵入路線，立即鳴笛並緊急煞車但已不及，自小客車車頭被碰撞，造成東正線不通，幸無人員傷亡，16:21經路警採證後放行，恢復雙線行車，本次車南靖站晚34分(16:22)到達，案由嘉義路警所處理。

- (一) 列車運行計畫及運轉情形：本次車嘉義站準點開車，行駛東正線至嘉義~南靖站間溪洲三甲平交道前，第554次下行列車在平交道南邊與本次車交會，該自小客車在平交道東側等待554次車通過後，平交道遮斷器短暫升起，數秒後又因本次車接近，平交道警報器已響起，自小客車企圖搶越平交道，發現平交道遮斷器放下立即停車，車頭侵入路線，司機員發現立即鳴笛並緊急煞車但已不及停車而撞及。
- (二) 車速與速限：事發路段速限110km/hr，事發車速100km/hr，司機員發現前方溪洲平交道上，有一輛自小客車由東向西闖入平交道，立即鳴笛並緊急煞車，操作合乎標準作業程序。

十、原因分析：本件事故原因係自小客車搶越警報裝置及警鈴已作用之平交道遭列車撞及。

十一、檢討改進事項：本局將持續加強平交道通安全宣導，遏止闖越交道事故發生。

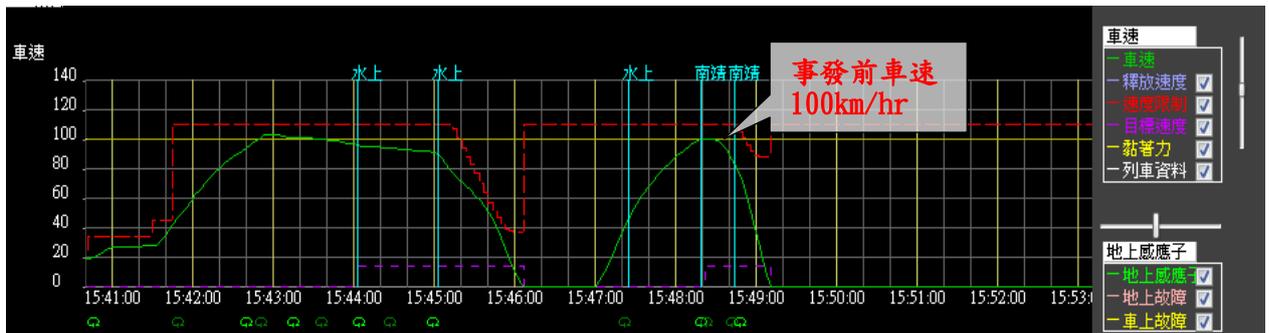
(四) 其他(第3183次車速表)

日期：105.06.16 車次：3183次 車號：EMC579
 地點：水上~南靖 限速：110 km/hr 車速：100 km/hr
