TAIWAN RAILWAY JOURNAL

379

Dec.2021
Winter

According to the Damage Pattern of the Steel Rail Analysis of the Cause, and Developed to Improve the Countermeasures

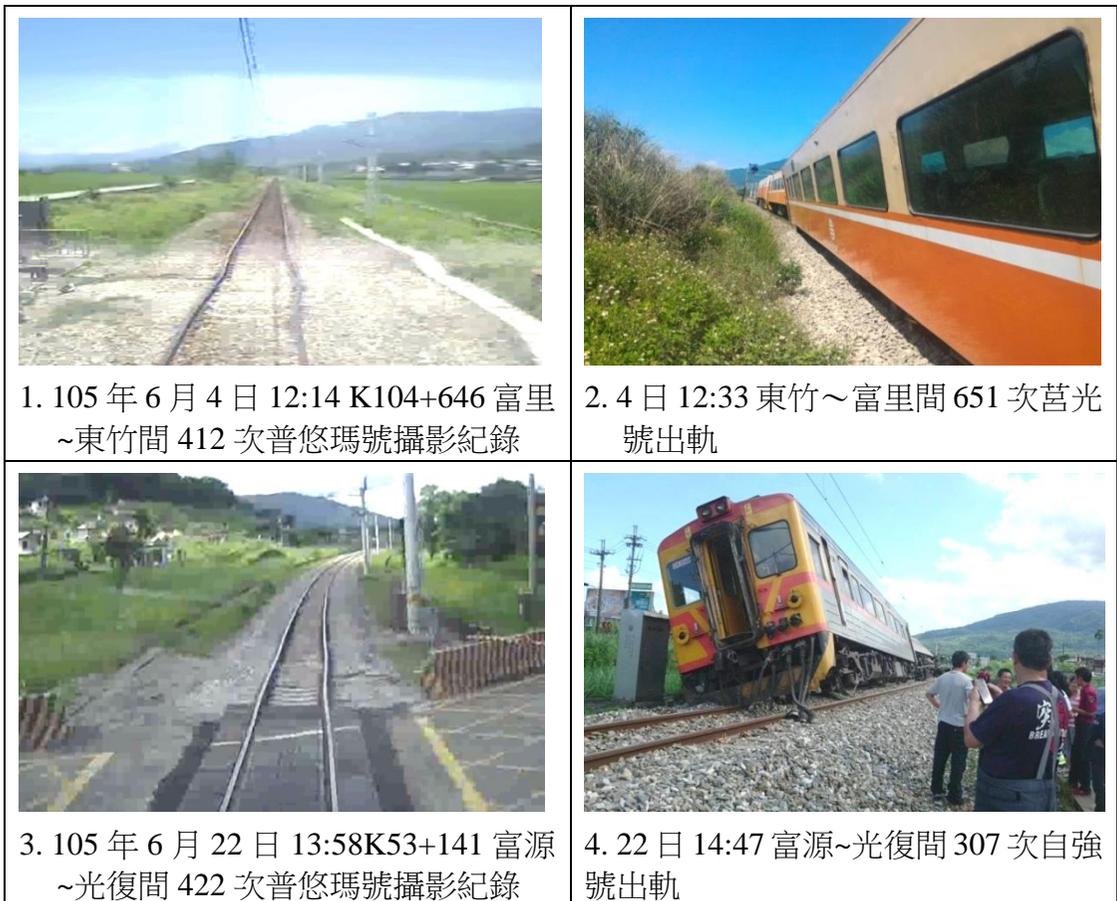
圖 8 鋼軌挫屈出軌事故照片

- 105 年 6 月 4 日 651 次莒光號於東竹～富里間因鋼軌挫屈出軌。
- 105 年 6 月 22 日 307 次自強號於富源～光復間因鋼軌挫屈出軌。

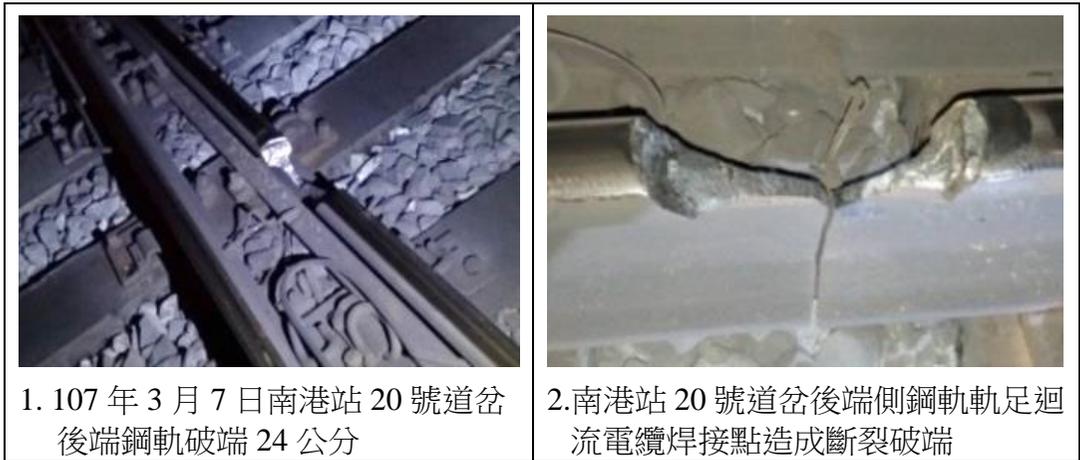
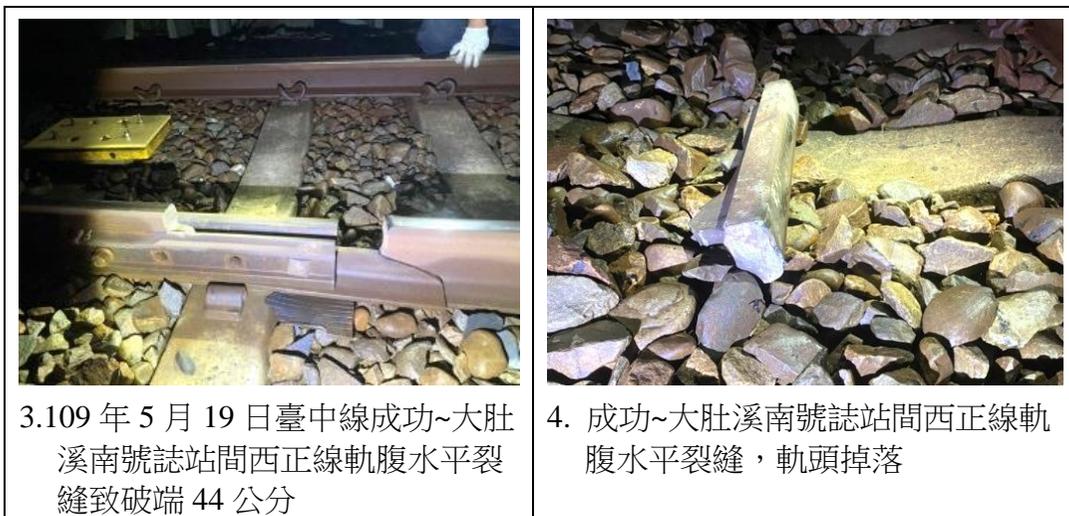
圖 9：鋼軌斷裂造成破端照片

發生斷軌，風險最大之情況是產生破端，例如鋼軌頭部接觸面有一段脫落，或鋼軌端部斷損缺失一段，是屬於較高風險的。臺鐵局 105 年至 110 年 3 月間 25 件斷軌案件中，有 2 件破端事故，摘錄如表 28：臺鐵斷軌破端事故。

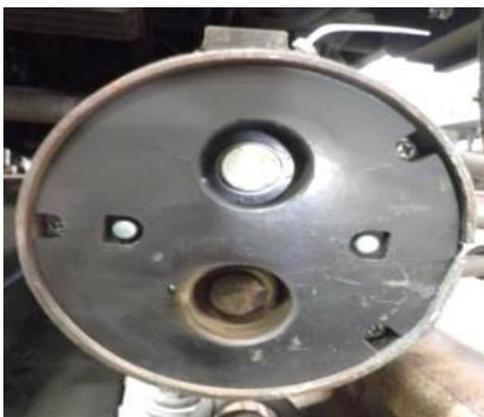
圖 3 高壓連結線頭接點凹陷

車輛換下後檢視 PPT1135 之第 4 位高壓線發現因 C 型扣環改用本地產品後因緊締力不足(品質無法到達原廠要求係數)可能在換車拆、裝高壓線時之衝擊造成脫落，而高壓線連掛裝上後，因接觸壓力不足且因電流大造成跳火現象讓電線及接觸點過熱燒損(如圖 3、圖 4 所示)。而 SIV 1 因電線燒損讓 1,500V 電源電壓不足而故障。

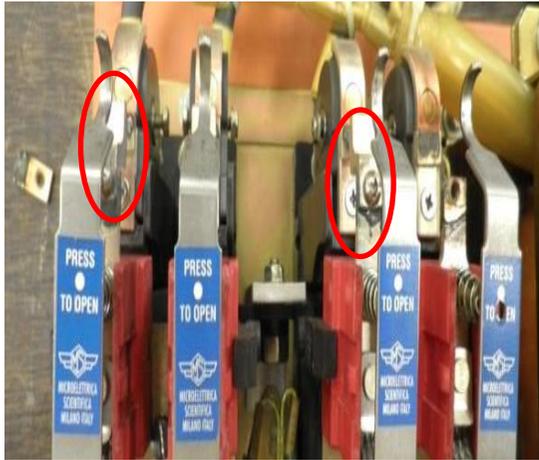
圖 7 切換開關附保險絲接點固定螺絲點膠

另 1 案例為 105 年 8 月 23 日 PPT1065 通知 SIV2 不作用，進段檢查時發現亮「UIN」故障燈，表示 SIV 輸入電壓不在 1050~1650V 範圍內，80A 輸入保險絲無融斷之現象，卡 1 之 X4、X5、X6 指示燈亮，表示 1500V 之輸入電壓正常，將機車「斷電、降弓」後，檢查發現 K2 接觸器之接點固定螺絲因螺絲孔滑牙脫落，造成無輸入電壓因而亮「UIN」故障燈，經檢查確認係檢修人員未確實更換因滑牙之 K2 接觸器接點，而以 A、B 膠點膠方式固定，殊不知如此點膠方式在會發熱之接點上使用，會因熱破壞 A、B 膠且使用在高電流之接點非常不恰當與不安全(如圖 7 所示)。

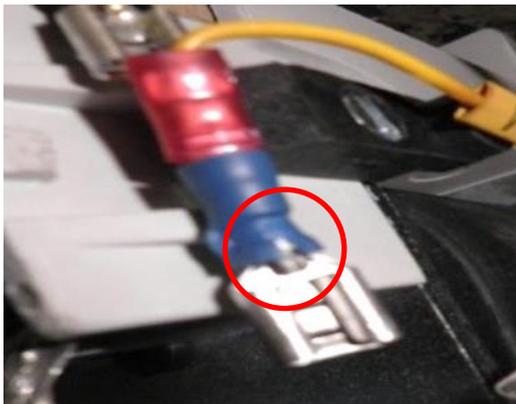
圖 17 接線端子改善前

在此同時期「靜式變流器」也因為其他原因造成不明原因跳機；其中斷流器的「K3 接觸器」部份，因更換新的「K3 接觸器」但因新的接觸器輔助接點之接線方式採用公母插方式與原有舊式接觸器之輔助接點針型端子接線方式不同，三級檢修更換時為求方便將公母插端子壓接於針型端子上(如圖 17 所示)，因針型端子硬度高導致壓接不確實且未以焊接處理造成阻抗值過高產生故障。

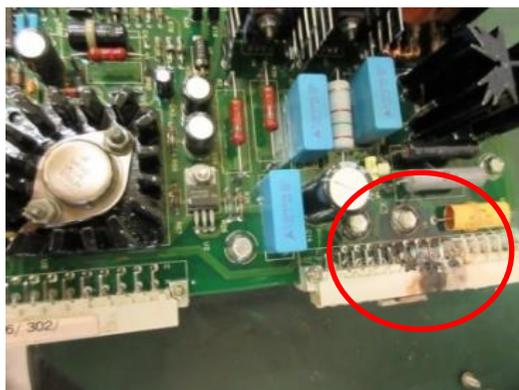
圖 22 電源供應卡燒損

另外控制組(CONTROL UNIT)是由基板卡(012191)、控制卡(012192)、電源供應卡(012193)、介面卡(012194)等組成，其中基板卡(012191)也會因為電源供應卡燒損造成插座一併融損故障(如圖 22、23 所示)，但是供應代理商並不單獨出售基板卡。

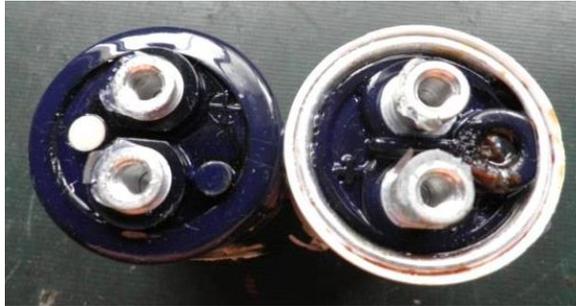
圖 26 「GTO 驅動模組」之電容漏液情形

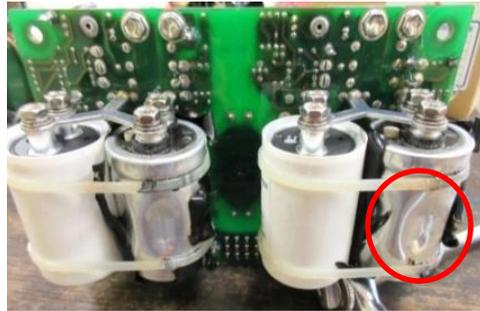
圖 28 電容極性接錯燒損情形

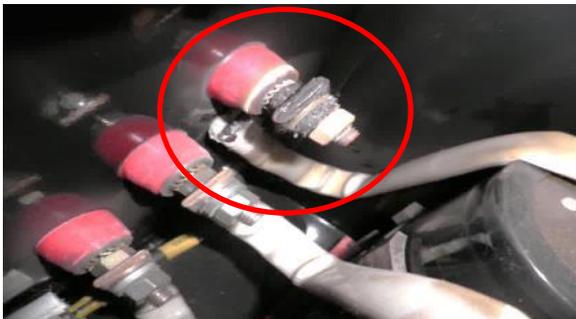
在機體背面部份之直流電容列組(DC CAPACITORS BANK) 故障時會造成控制卡故障燈亮「CAP」紅燈，其原因除了 R9、R10 電阻(3.3K 100W)燒損外，另外一原因為直流電容列組之電容器間之線排燒損(如圖 29 所示)，造成線排燒損之原因為直流電容列組之端子因有「絕緣電木」鎖緊固定時需特別注意否則線排燒損情事將不斷發生。以上故障問題屬於靜式變流器部份之故障。

圖 29 直流電容列組絕緣電木燒損

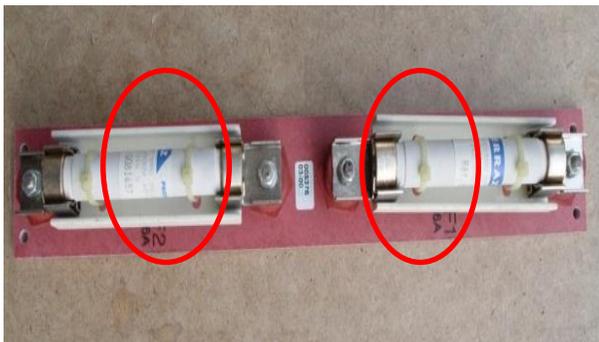
另外同屬 PP 車車下之電瓶充電器之特殊故障，積於長時間使用經驗確認這一部電瓶充電器是非常穩定、可靠的電瓶充電器，多年前有一輛車因電瓶充電器故障，問題是這一臺電瓶充電器是全新的電瓶充電器才由他段換裝上車，卻由臺北一路故障到高雄，經檢修發現高壓保險絲故障但高壓保險絲故障顯示卻無指示，經以三用電錶量測才發現問題在保險絲不良。

圖 30 以束帶固定高壓保險絲

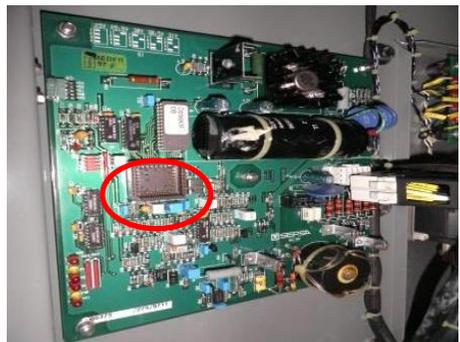
圖 31 電瓶充電器控制卡 IC 脫出
