交通部臺灣鐵路管理局 行車事故報告書

三、發生地點：潮州基地

四、事故種類：側線出軌事故

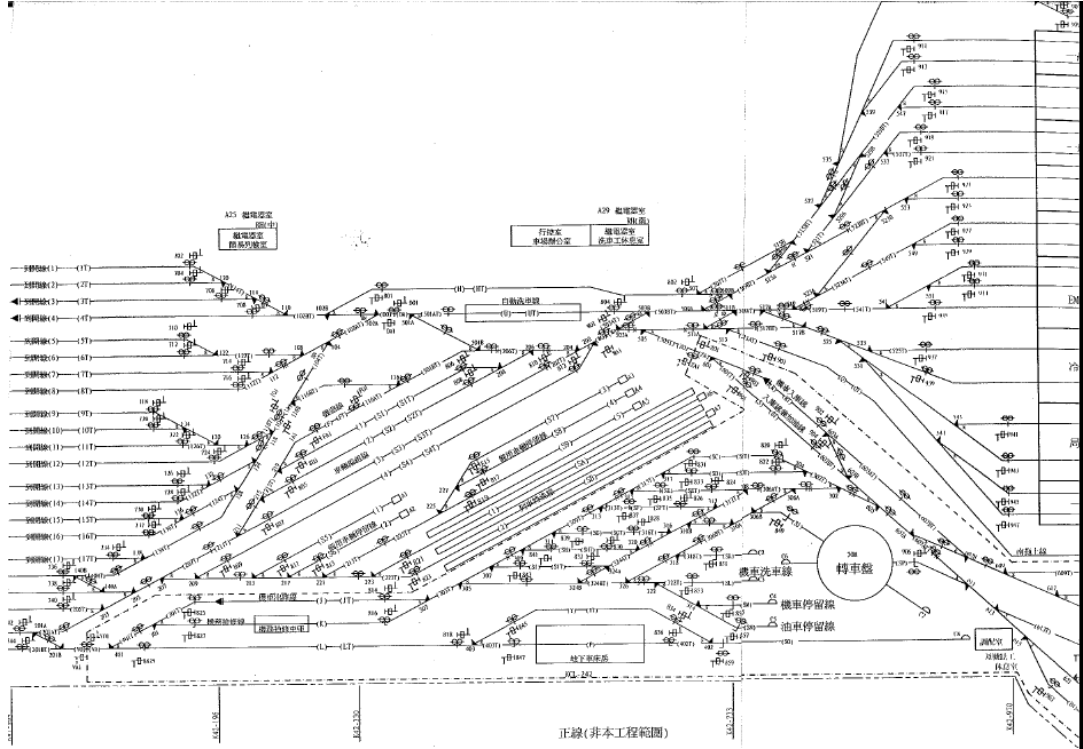
十、事故地點路線軌道配置圖：如附件 1。(找不到基地 google 地圖)

五、事故摘要：第 8731 次車依據 140.11.07.副局長第 203 號電，林內~潮州間迴送 6 日第 142 次車惠民村平交道事故受損編組，由前端機車 E1001 號單獨出力，林內站 00:10 開車，限速 75 公里/小時，03:20 抵達潮州基地到開線 4 股道，再依定例調車擬進入整備線 5 股時，03:22 行經第 509A 轉轍器時，第 12 車 PPD(H)2518 號在 6 日發生平交道事故時遭貨櫃車側撞受損，且在進入整備 5 股前須連續行經 11 個 8 號轉轍器，因車身左右擺盪而發生三點支撐肇致山側車輪浮上護軌軌面，行走雙線全軸出軌，並拖行 300 餘公尺，肇致第 509A、509B、521、529A、537 號共 5 個轉轍器及 20 支枕木基座、4 組計軸器、2 個轉轍器馬達損壞，即連絡相關單位派員搶修，出軌車輛於 13:35 復軌，路線於 19:55 搶修完成，未影響本線列車。

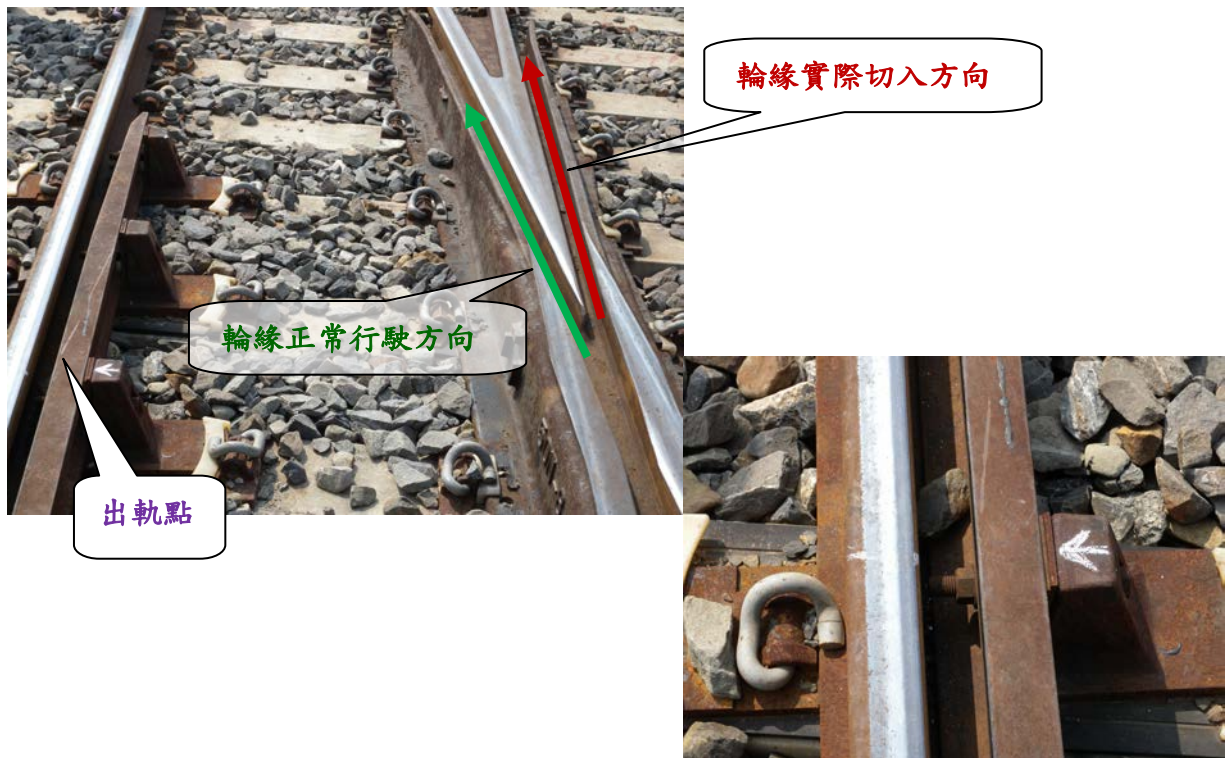
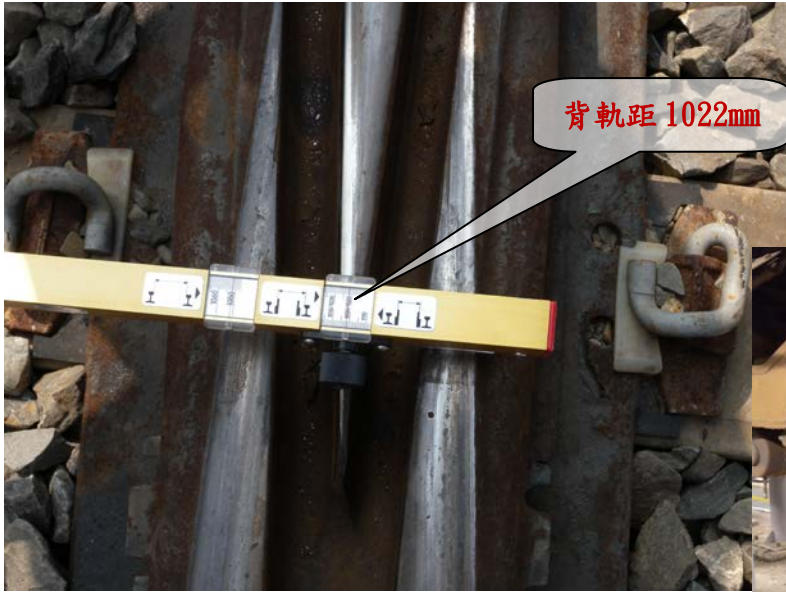
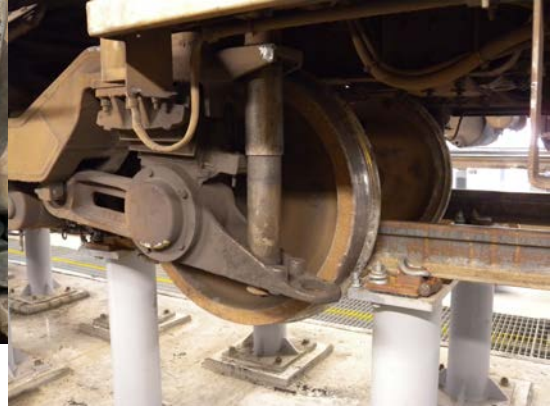
十一、事故現場照片：如附件 2。

（二）設備受損情形：第 12 車 PPD(H)2518 號全軸出軌、第 509B、515A、521、529A 及 537 號轉轍器鎖錠桿件損毀、5 組計軸器及 2 組轉轍器馬達受損、保養坑道 20 支枕木基座毀損。

（一）經現場會勘研判第 12 車 PPD(H)2518 號受貨櫃車側撞受損行經多處 8 號轉轍器欠順暢，形成三點支撐浮上出軌。

（二）經行保會調查人員現場會勘測量第 509A 號轉轍器鼻軌處背軌距為 1022mm，(45Kg~60Kg 背軌距標準養護值 1022mm~1030mm)，抽測其他道岔之背軌距分別為 1024mm 及 1027mm，雖未超出養護值，臨界最低養護值易使迴轉欠順暢之輪緣切入鄰線肇致行走雙線。

（一）請機務處對事故車輛檢查，應迴送最近機務段徹底檢查後始可放行，以避免迴送距

離過長於正線上發生類似事件，影響正常營運。

(二)潮州基地新啟用調車場、道岔群匯集且使用頻繁，工務單位應會同鐵工局南工處全面檢查該基地各道岔之背軌距，新線路應避免趨近臨界最高或最低標準值，以防範調車事故之發生。
