交通部臺灣鐵路管理局行車事故報告書

三、發生地點：台東機務分段(加油線第109號轉轍器)

四、事故種類：側線出軌事故

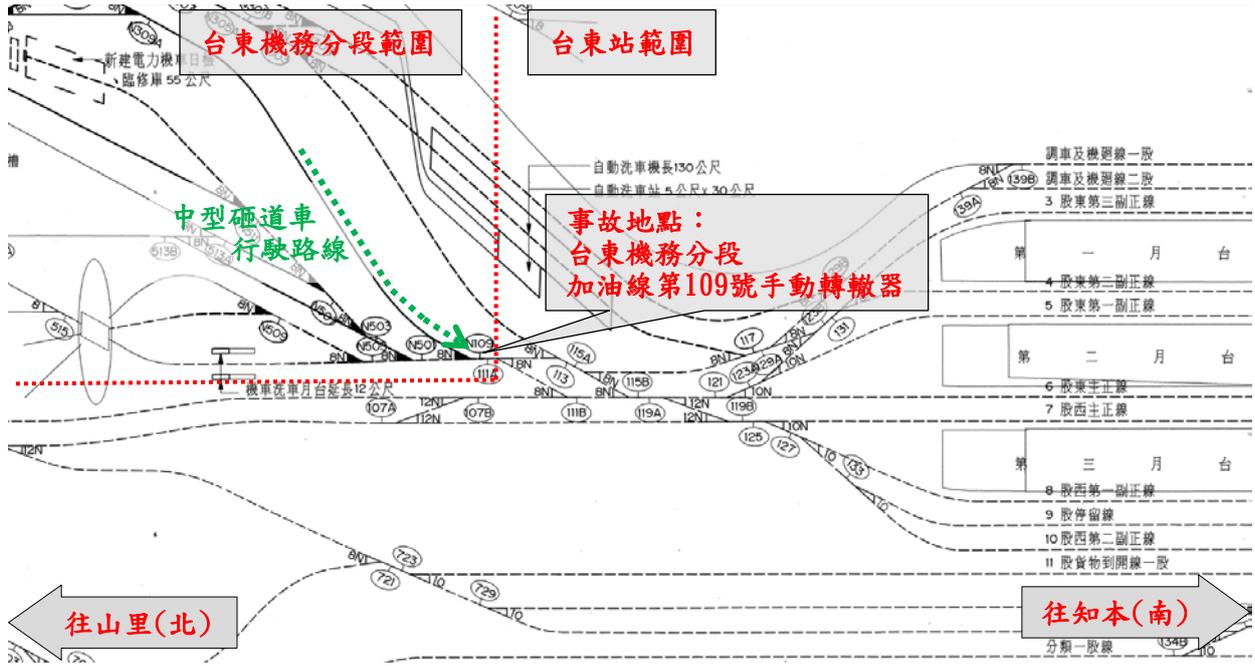
(二) 路線軌道配置圖

1. 是日台東工務段中型砸道車於台東機務分段加油庫辦理砸道作業，16:00許作業完畢，擬由加油線駛向工務段車庫。
2. 砸道車行經第109號轉轍器(手動標誌式轉轍器，由台東機務分段號誌員負責扳轉)時，司機員未確認轉轍器開通方向(應為定位)，且未待號誌人員到場扳轉，逕行駛越該轉轍器，致擠入109號轉轍器。
3. 司機員發現砸道車擠入109號轉轍器後停車，隨即向後方調移車輛，致中型砸道車行走雙線造成1軸出軌。

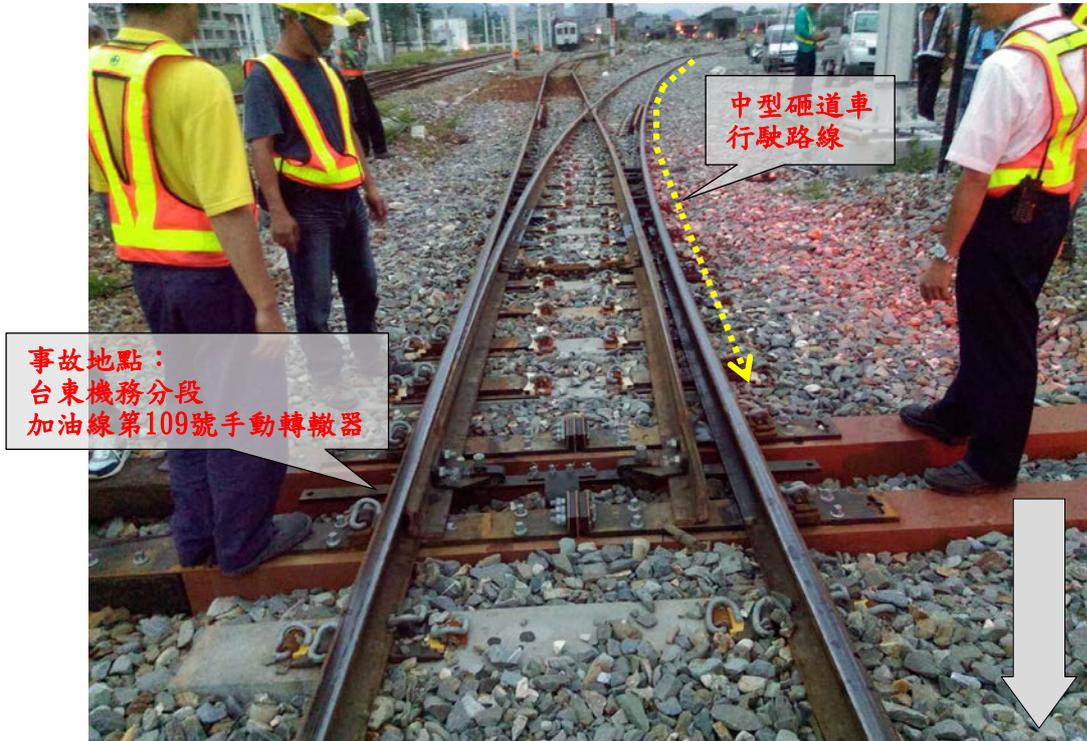
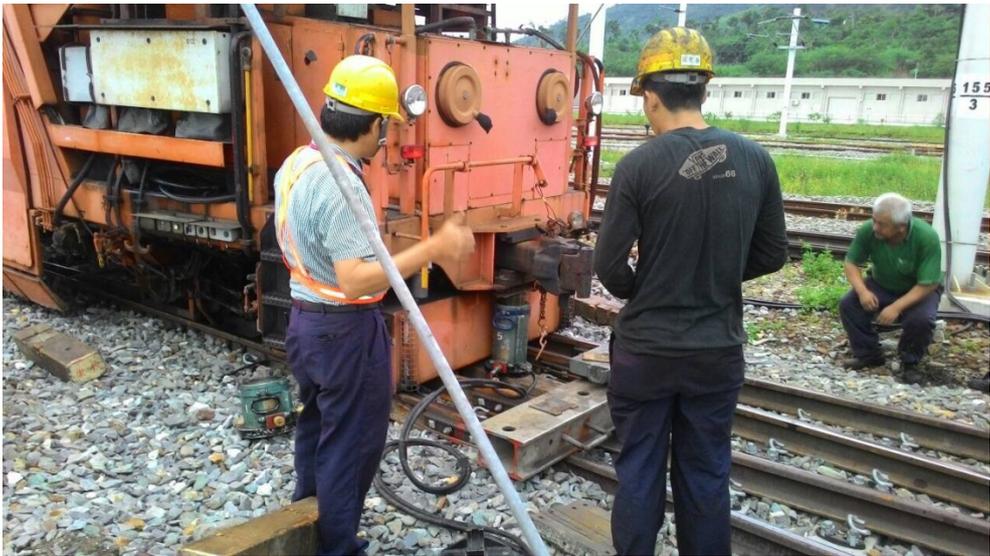
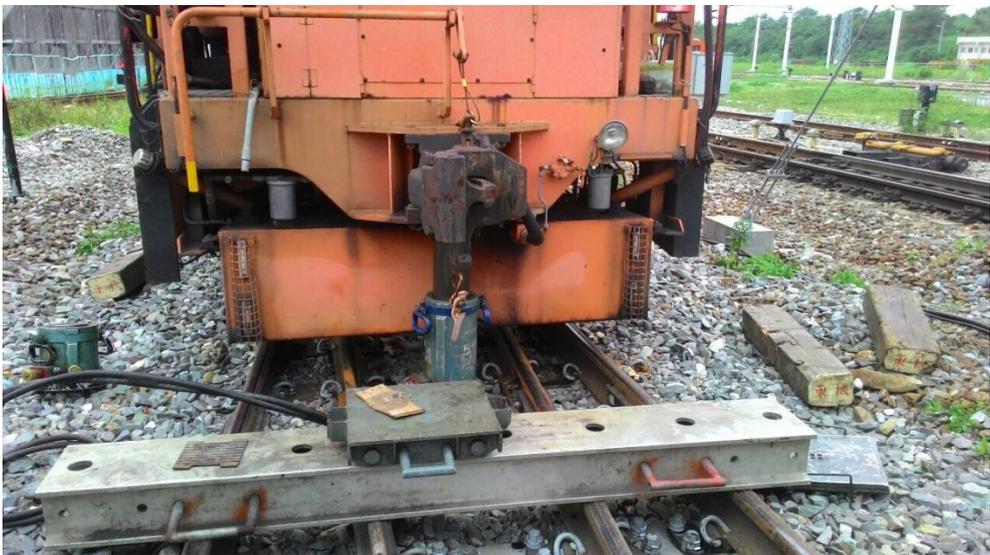
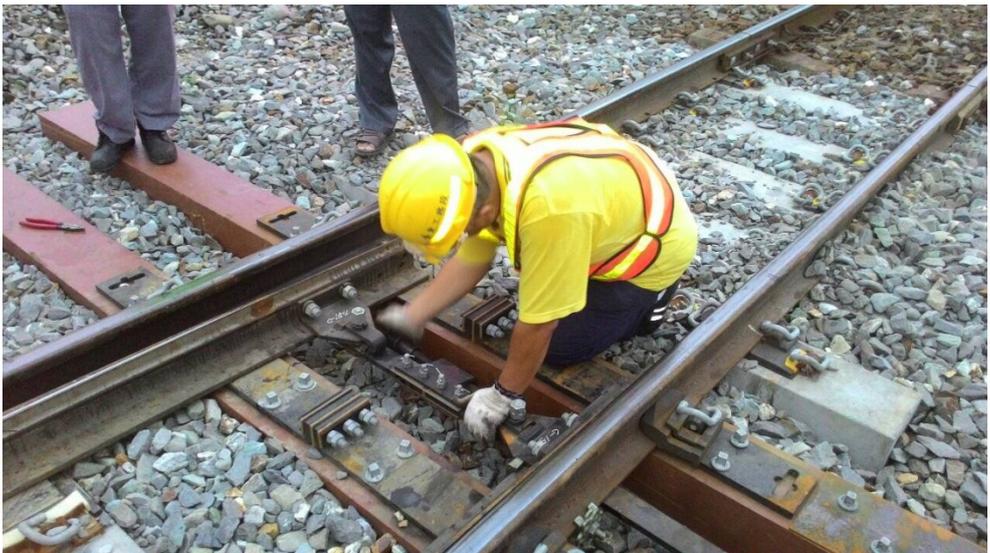
(三) 事故現場照片

(二) 設備受損情形：中型砸道車東工2849號1軸出軌、109號手動轉轍器動作桿位移。

十、原因分析：中型砸道車辦理砸道工程作業結束，司機員調車轉線時，未待機務分段號誌員前往扳轉第109號轉轍器逕行駛越，造成轉轍器擠壞，復因司機員發現擠壞停車後，隨即向後方調移車輛，車輛擠入轉轍器再擠出，造成鋼輪行走雙線出軌。

十一、檢討改進事項：請工務處督導所屬，要求各段務必定期辦理調車轉線訓練，並製作本案事故快報，杜絕擠岔事故再發生。
