交通部臺灣鐵路管理局 行車事故報告書

- 一、發生時間：104 年 04 月 10 日（星期五）10 時 21 分
- 二、天候：晴
- 三、發生地點：屏東線佳冬~林邊站間
- 四、事故種類：平交道事故
- 五、事故摘要：第 306 次車佳冬站晚 2 分（10：20）通過，10：21 駛至佳冬~林邊站間 K57+226 佳豐路三甲平交道前，司機員發現一機踏車倒置於平交道上侵入車輛界限，立即鳴笛並緊急煞車但已不及，該機踏車被撞夾於主排障器下，肇事者由路人及時拉離平交道幸未撞擊，僅受機踏車壓傷，本路機車無損，立即通報相關單位，機踏車經司機員及隨車機務員搬離後續駛，林邊站計晚 31 分(10:53)到達，案由枋寮路警所處理。

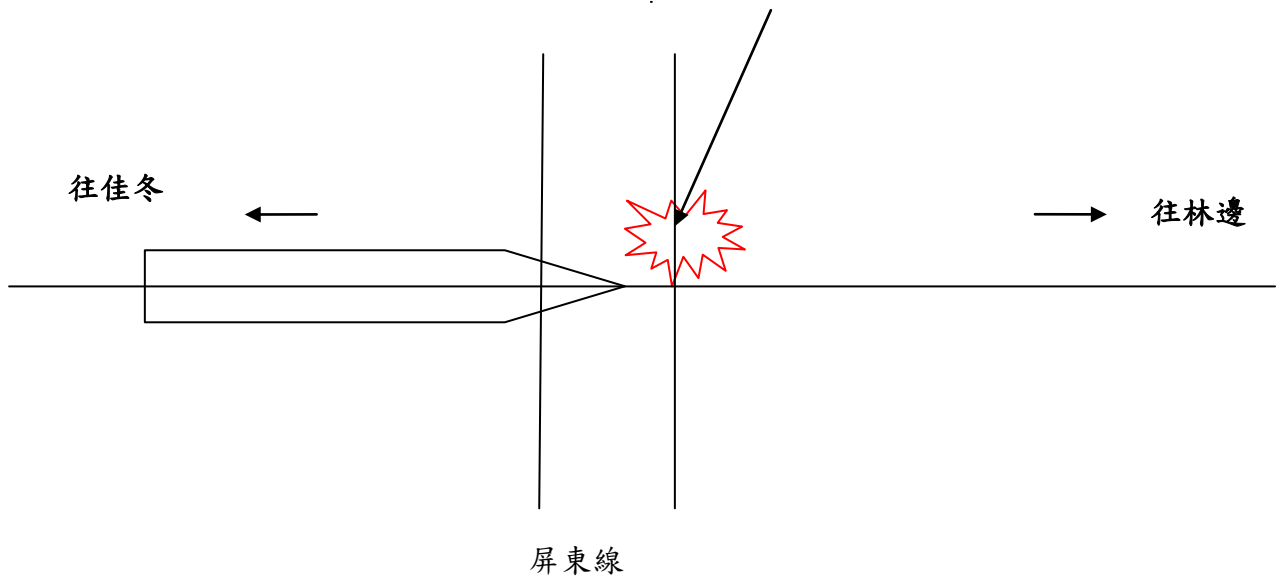
事故地點: 佳豐路三  
甲平交道(K57+226)

八、原因分析：機踏車騎士闖越平交道滑倒機踏車侵入車輛界限。

九、檢討改進事項：配合路警局對用路人辦理平交道安全宣導。
