交通部臺灣鐵路管理局行車事故報告書

一、發生時間：107年10月26日（星期五）22時02分

三、發生地點：斗六站

四、事故種類：死傷事故

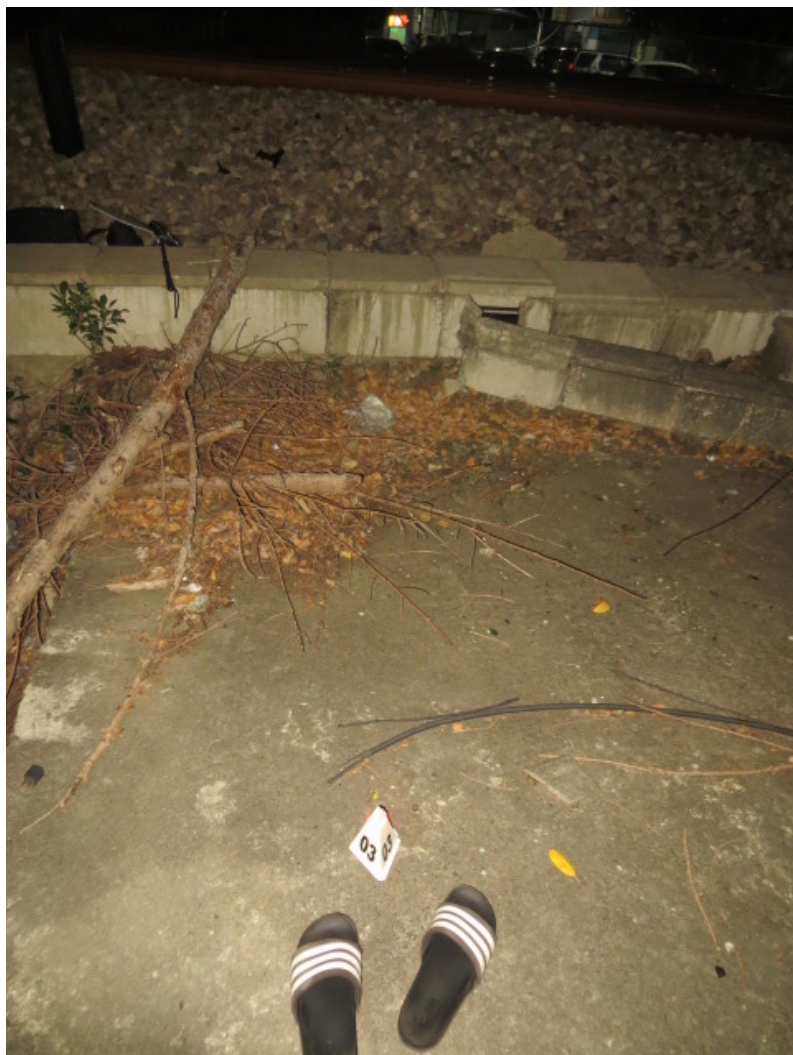
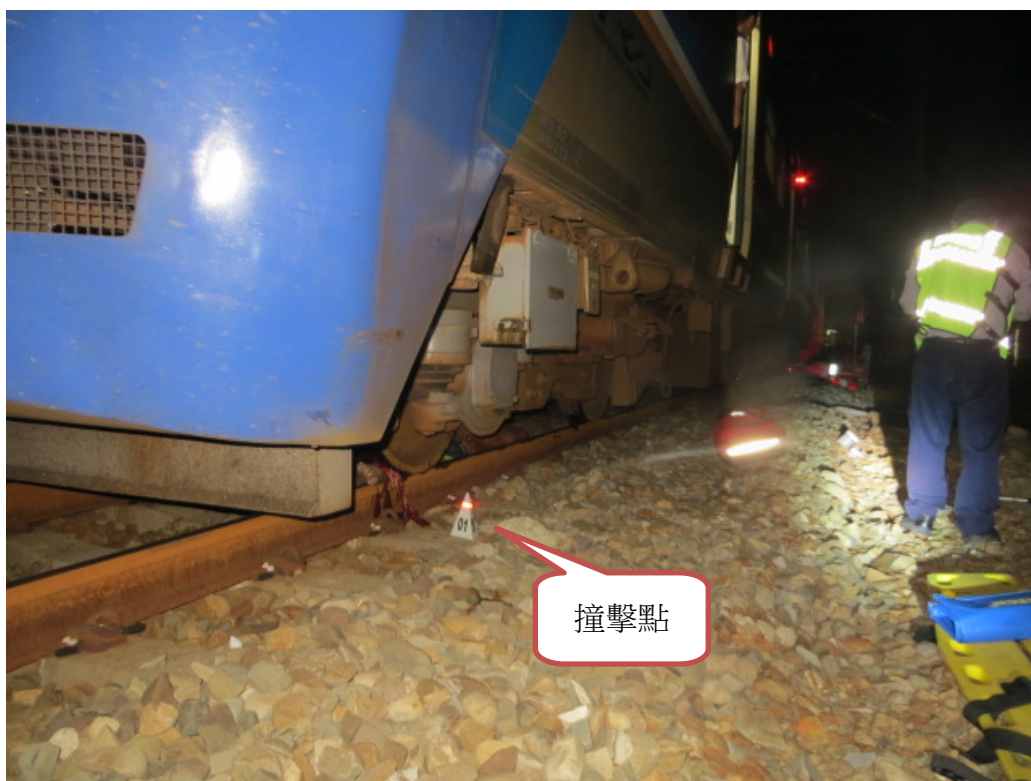
(三) 事故現場照片

2. 經調閱列車上攝影顯示，該男子由東側闖入路線並橫躺在列車前被列車撞及。

十、原因分析：一男子由東側闖入並橫躺在列車前被列車撞及。

十一、檢討改進事項：經由本局各站、車跑馬燈、列車 LCD 與編列預算於網路及電視託播宣導短片等，積極宣導請民眾愛惜生命。

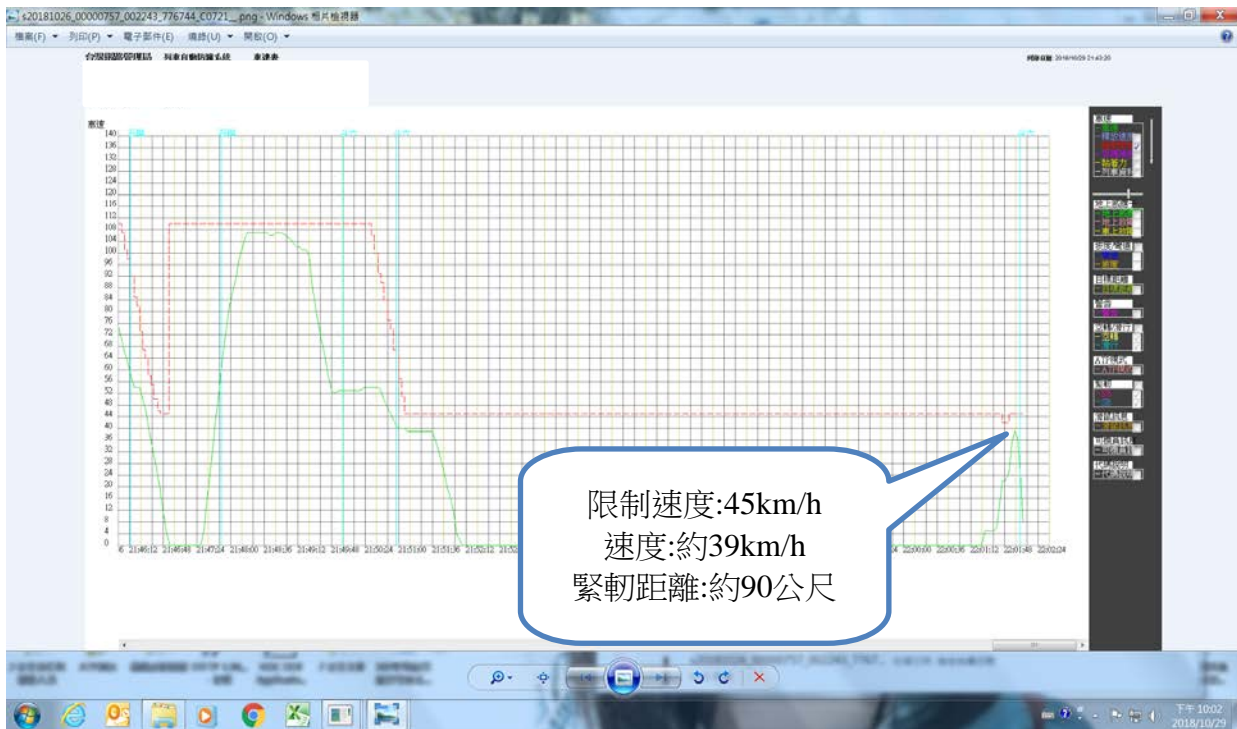
(四) 其他(車速表)

(二) 車速與速限：發生事故路段速限45km/hr，事發時車速39km/hr，司機員發現一男子由東側闖入並橫躺在列車前，立即鳴笛並緊急煞車但不及，操作合乎標準作業程序。
