## 交通部臺灣鐵路管理局行車事故報告書

一、發生時間：108年7月18日（星期四）06時03分

三、發生地點：善化~隆田站間(K338+500)

四、事故種類：死傷事故

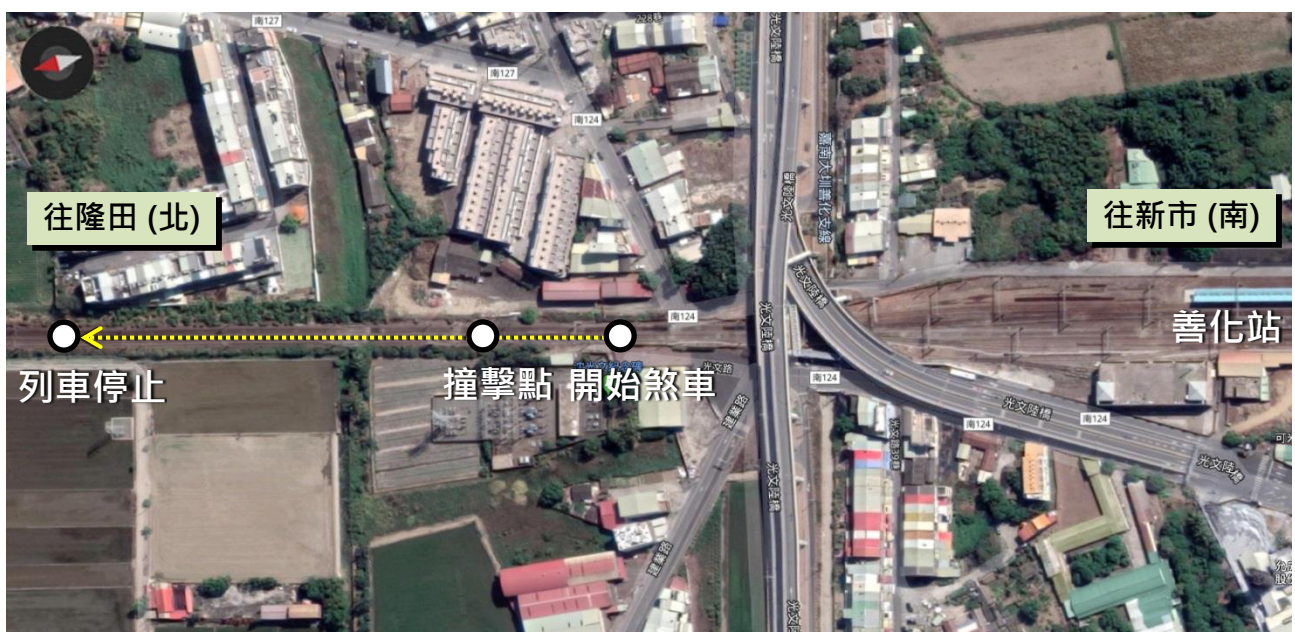
圖一、事故過程位置圖

第3116次車(臺南~嘉義)善化站準點(06:02)開車，06:03行駛西線於善化~隆田站間(K338+500)時，司機員發現一名路人入侵西線蹲坐轉轍器旁，立即鳴笛示警並緊急煞車但仍撞及(路人當場死亡)，即通報車站轉報相關單位處理，善化~隆田站間以東線單線雙向行車，本次車旅客由第3118次車接駁。路警現場蒐證完成後07:22放行，本次車隆田~嘉義站間停駛，改作第3116B次車07:25迴送嘉義機務段。08:37遺體移至路線旁後恢復雙線正常行車。影響16列次/182分/旅客5,090人，案由新營路警所偵辦。

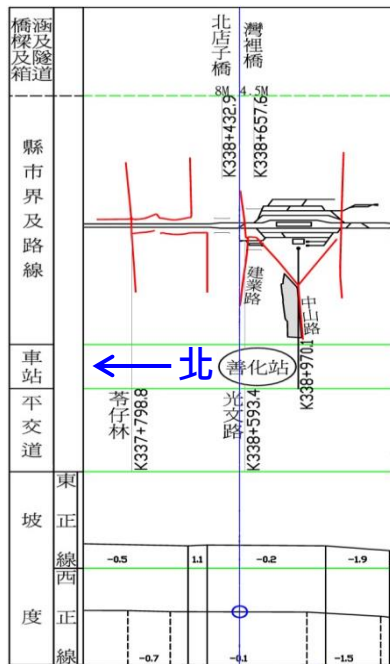
(一) 路線坡度：0.1%(上坡)。

圖二、事故現場之地理坡度圖  
(向北行駛上坡0.1‰)

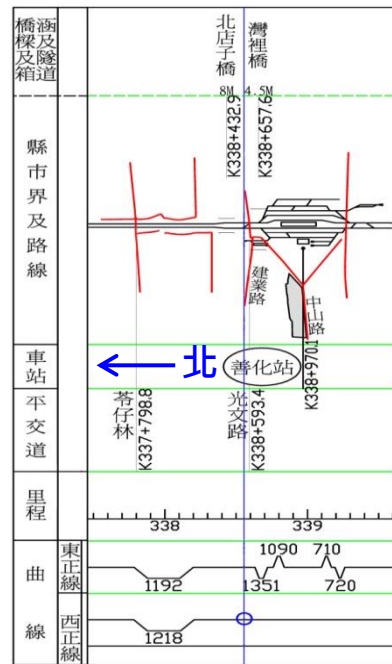
(二) 曲線半徑：直線。

圖三、事故現場之里程及彎度  
(向北行駛直線)

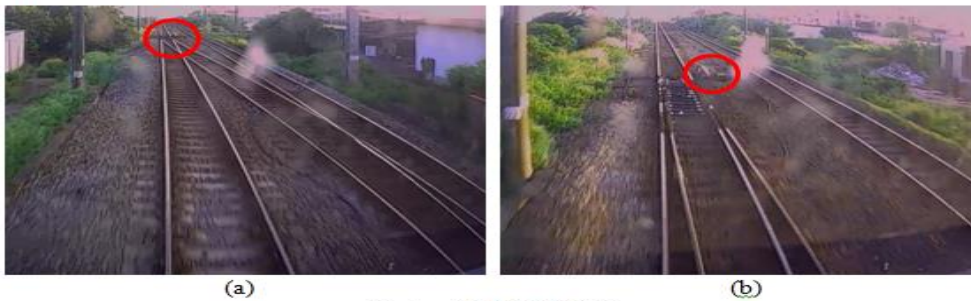
圖四、行車錄影截圖

十、原因分析：一名男子入侵西線軌道遭列車撞擊(案由新營路警所偵辦)。

十一、檢討改進事項：經由本局各站、車廂跑馬燈、列車 LCD 與編列預算於網路及電視託播宣導短片等，積極宣導嚴格禁止民眾跨越軌道。

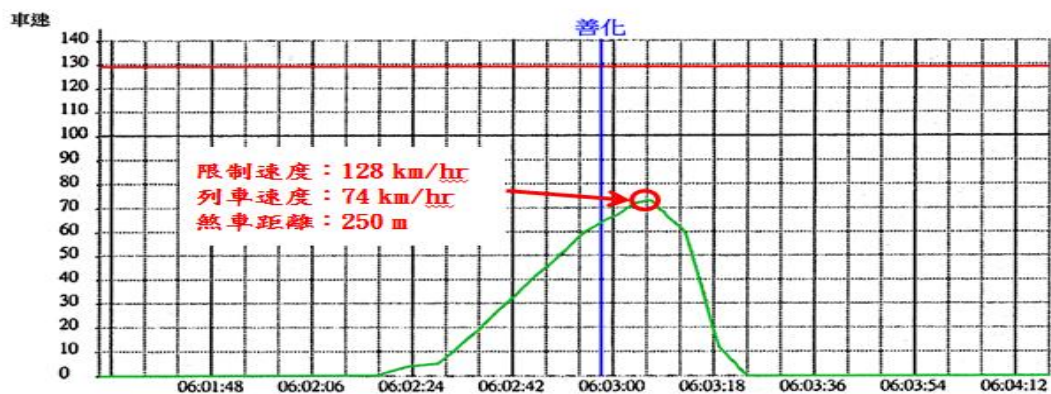
第3116次車發生事故路段速限128km/hr，事發時車速74km/hr，司機員於事發地點發現有一人妨礙列車進路，立即鳴笛示警並緊急煞車，操作合乎標準作業程序。

圖五、事故車輛之限制速度及實際速度紀錄表
