交通部臺灣鐵路管理局 行車事故報告書

- 一、發生時間：104 年 01 月 27 日（星期二）19 時 10 分
- 二、天候：陰暗
- 三、發生地點：岡山站第 35 號錘柄式轉轍器
- 四、事故種類：側線出軌事故
- 五、事故摘要：第 7201 次機車 R42 號牽引 26 輛平車及加掛迴送機車 R50 號，岡山站早 128 分到達第 3 股道，調車員擬由南邊摘放 10 輛平車（空車）於第 2 股道，轉轍工於北方預先扳轉下一步之調車路線第 2 股道北方第 35 號轉轍器於反位，因學習司機員控速不當，摘放之車輛推過第 35 號錘柄式轉轍器致擠壞該轉轍器，調車工未察覺復引導司機員往南牽引致推進方向第 1 輛平車 35F30010 號 2 軸出軌，即報有關單位派員搶修，出軌車輛於翌日(28 日) 0 時 46 分復軌，路線於 01 時 00 分復舊，未影響行車。

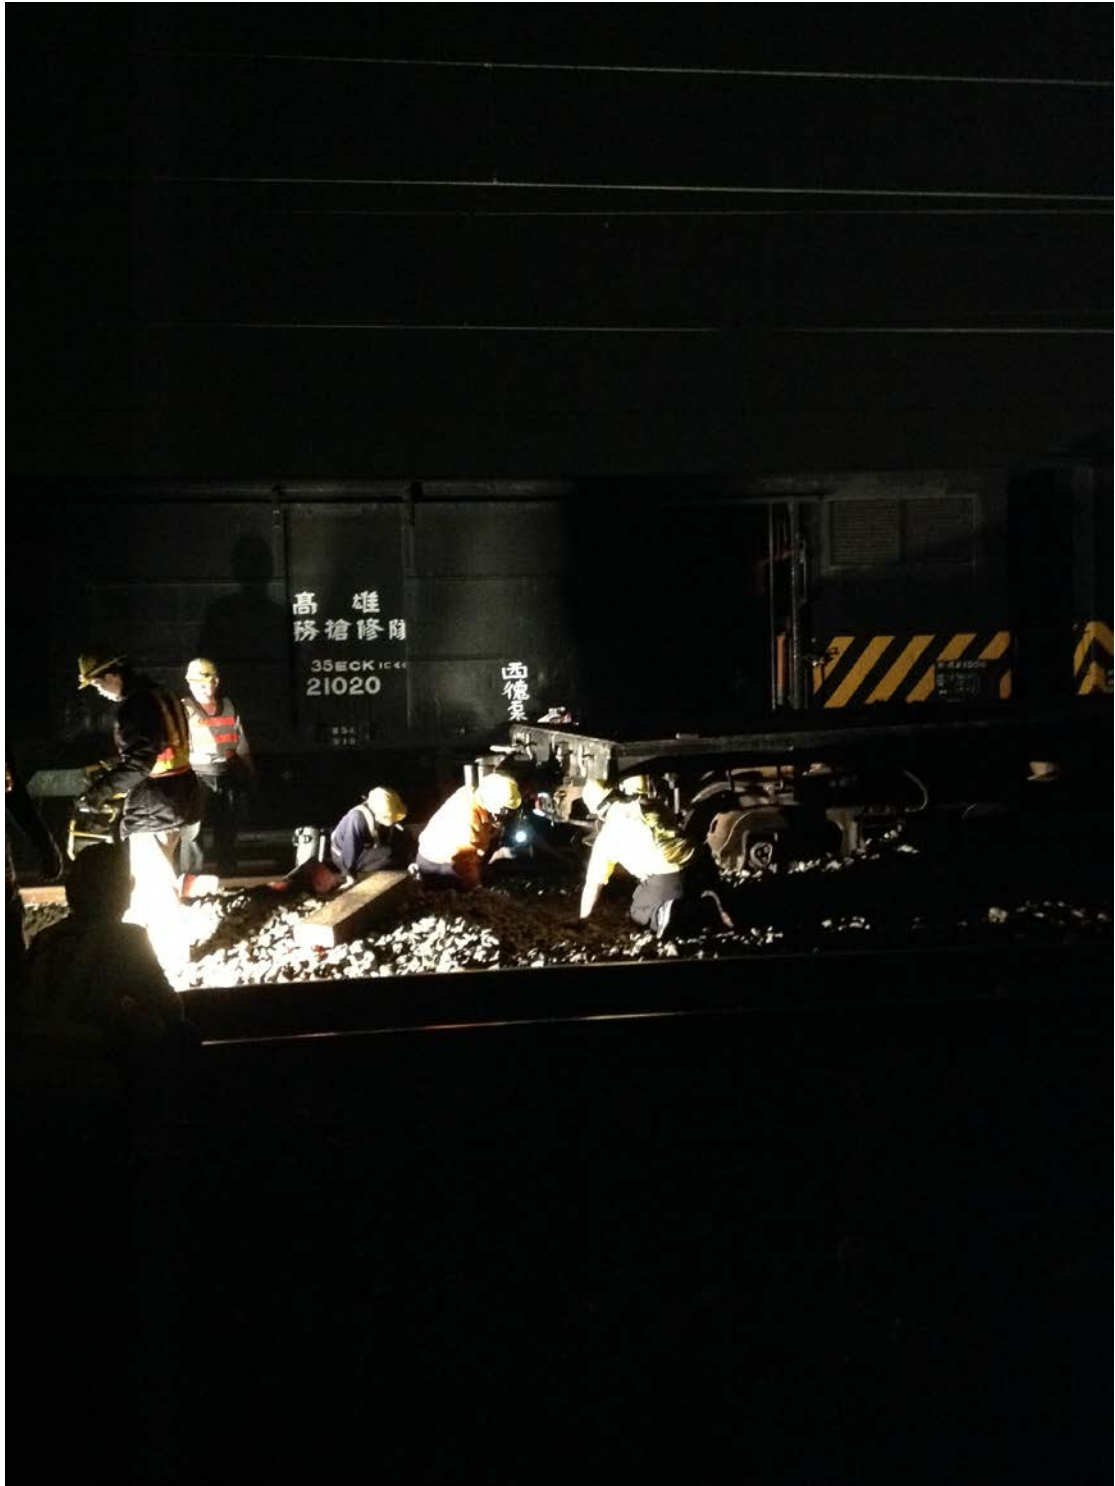
附件 2：事故現場照片

- (一) 人員傷亡情形：無。
- (二) 設備受損情形：第 35 號錘柄式轉轍器損壞。
- (三) 運轉影響情形：無。

八、原因分析：學習司機員調車推進控速不當擠壞第 35 號轉轍器，調車工未察覺復引導移動車輛發生 35F30010 號平車 2 軸出軌。

- (一) 檢討新進學習司機員駕駛訓練模式（查本件係司機員指導學習司機員

駕駛操控時發生事故)。

(二) 第 35 號轉轍器並非第二調車順序進路，惟基於安全考量，應於第二調車順序之列車完全停住後再扳轉反位。

(三) 調車員應告知司機員行經路線之有效長度，並適時提醒司機員注意運轉。
