交通部臺灣鐵路管理局 行車事故報告書

附件 1：事故地點路線軌道配置圖

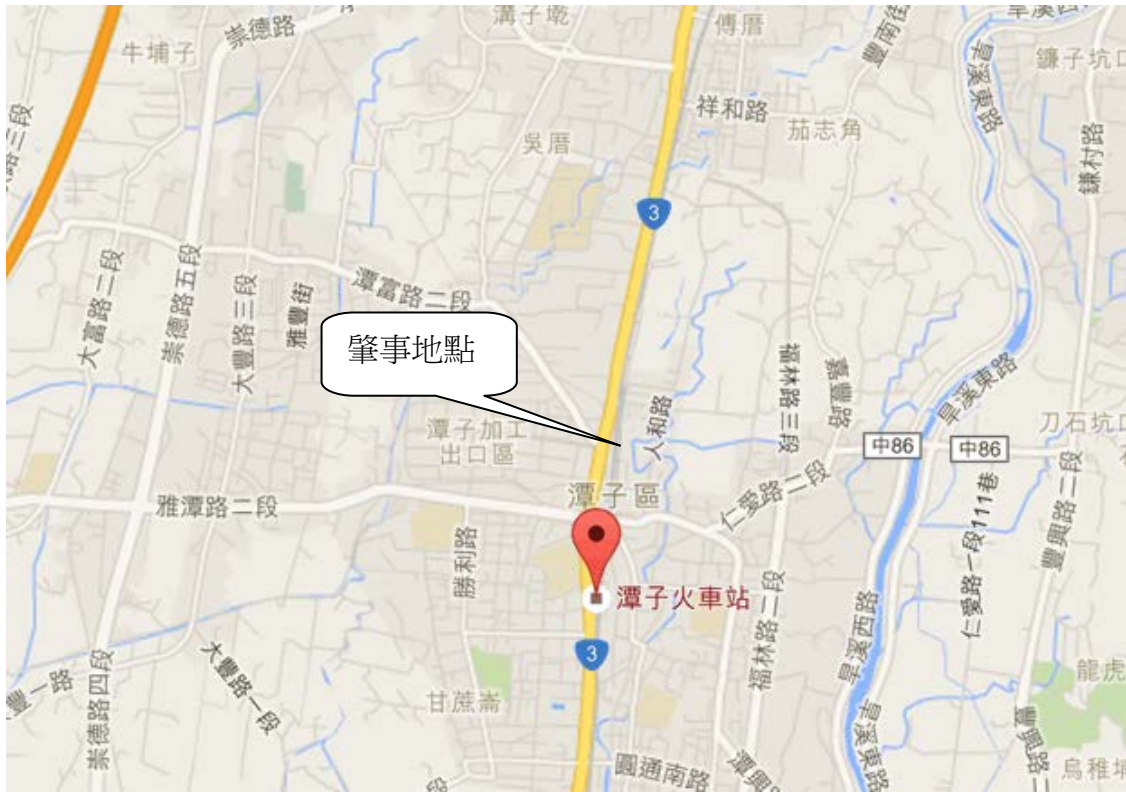
說明：路線型態(□高架□隧道■平面□地下□其他)、防護設施設置情形(平交道警報作用正常) 路段周邊環境(□隧道□河川□邊坡□便道■民宅■市區、□公路陸橋)、監視系統(■有□沒有)、雙單線行車區間、路線坡度：列車行進方向為千分之 6.5 下坡度、曲線半徑 1160 公尺。

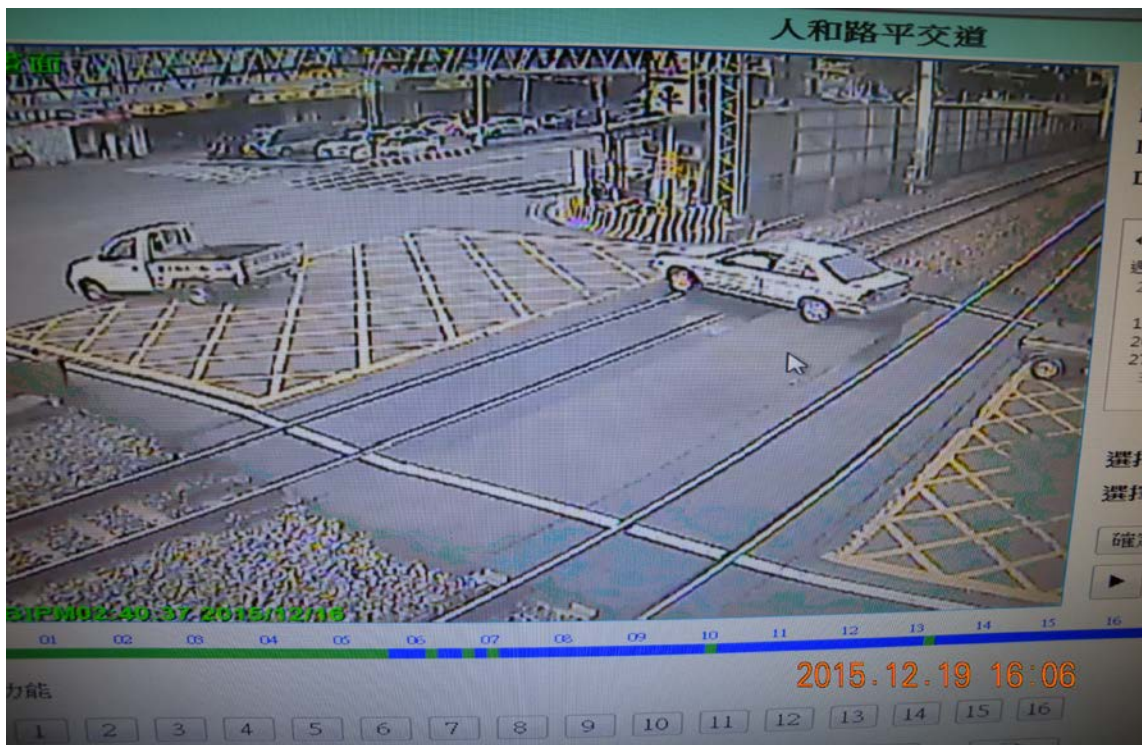
附件 2：平交道監視器照片一 (自小客車由東向西擬通過平交道)

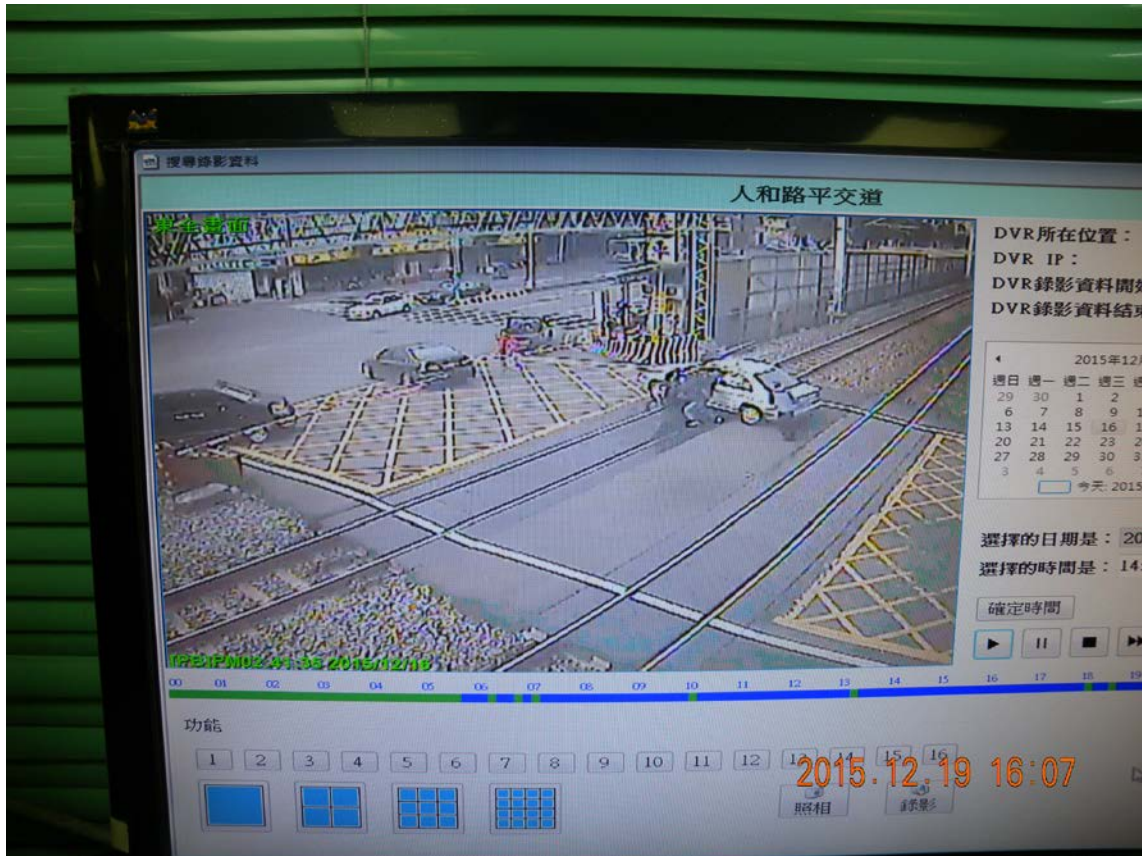
監視器照片二 (自小客車停在平交道上、用路人推不動、列車接近、遮斷桿放下)
