交通部臺灣鐵路管理局 行車事故報告書

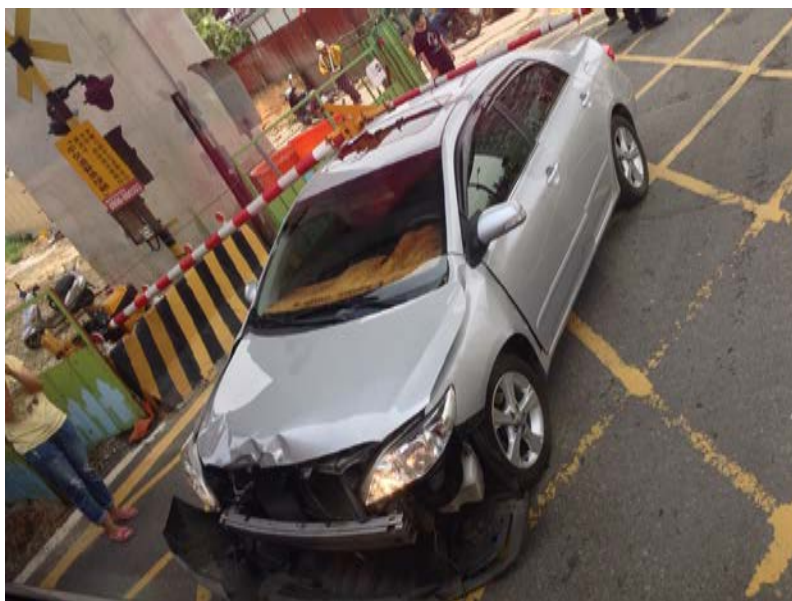
附件 2

- 七、事故影響情形
  - （一）人員傷亡情形：無。
  - （二）設備受損情形：
    - 1. 本路機車 E1045 號鼻端罩受損。
    - 2. 肇事轎車被擦撞前端受損。
  - （三）運轉影響情形：:116/5 分、2327/30 分、2141/20 分，計 3 列次/55 分。
- 八、原因分析：轎車停車位置不當侵入車輛界限。
- 九、檢討改進事項：加強平交道安全宣導。
- 十、事故地點路線軌道配置圖：如附件 1。
- 十一、事故現場照片：如附件 2。
