交通部臺灣鐵路管理局行車事故報告書

三、發生地點：南靖~嘉義站間(K305+462)溪州三甲平交道

四、事故種類：平交道事故

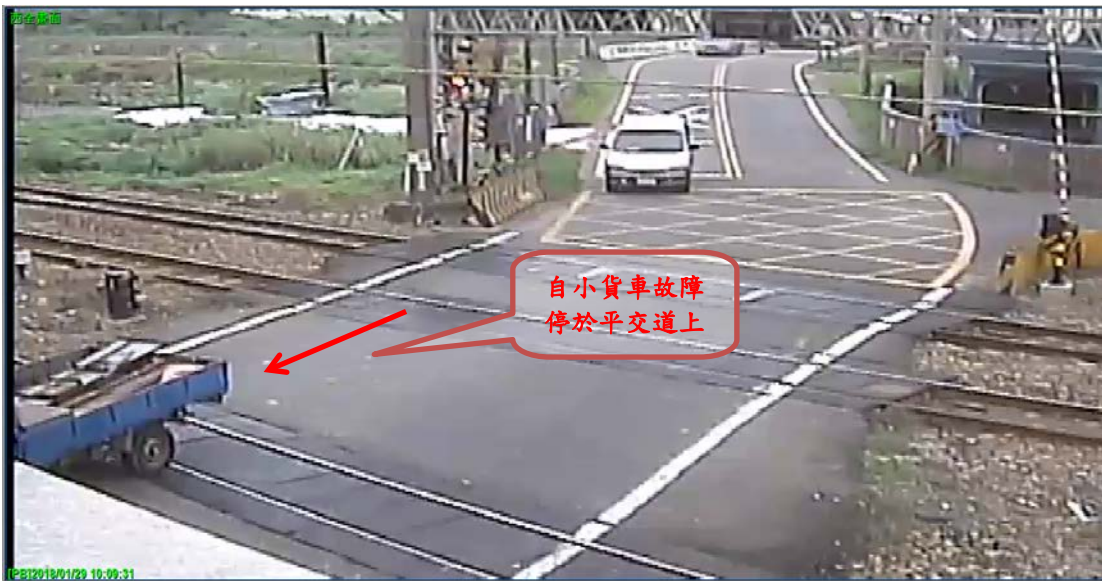
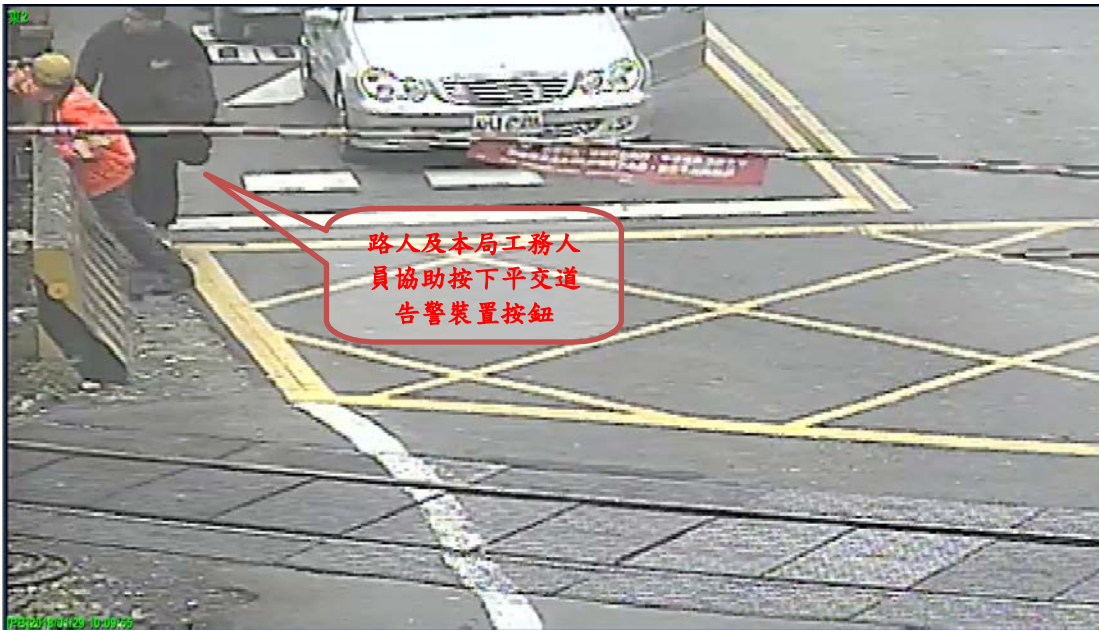
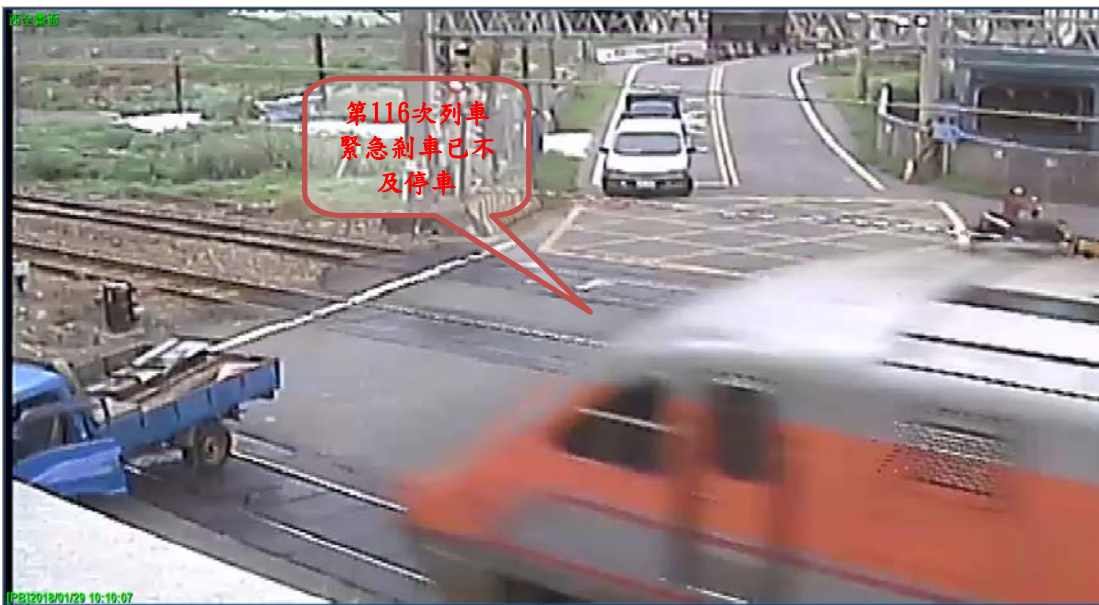
(三) 事故現場照片:

(二) 設備受損情形：自小貨車遭撞擊損毀，本路機車 E1060號鼻端罩及左側主排障器受損。

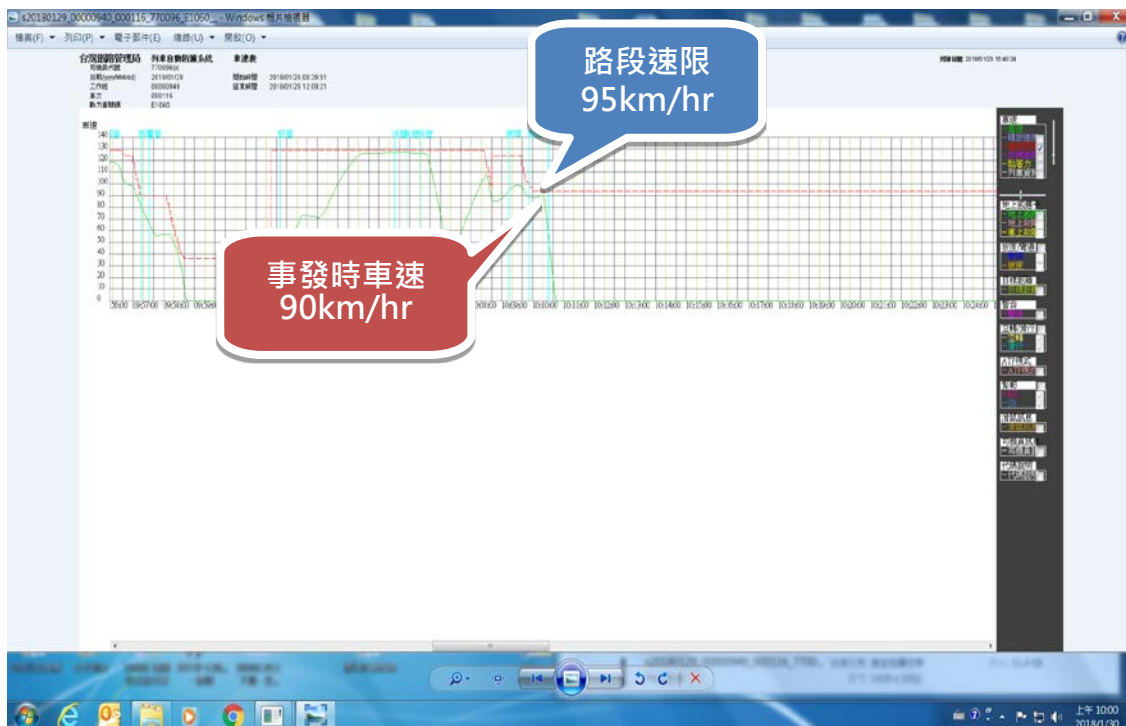
(四) 第116次車 ATP 車速表

(二) 車速與速限：發生事故路段速限95km/hr，事發時車速90km/hr，司機員發現立即鳴笛並緊急煞車，操作合乎標準作業程序。

剎車距離約350公尺。
