## 交通部臺灣鐵路管理局行車事故報告書

一、發生時間：108年9月5日（星期四）07時34分

三、發生地點：新城~北埔站間(K69+945)

四、事故種類：死傷事故

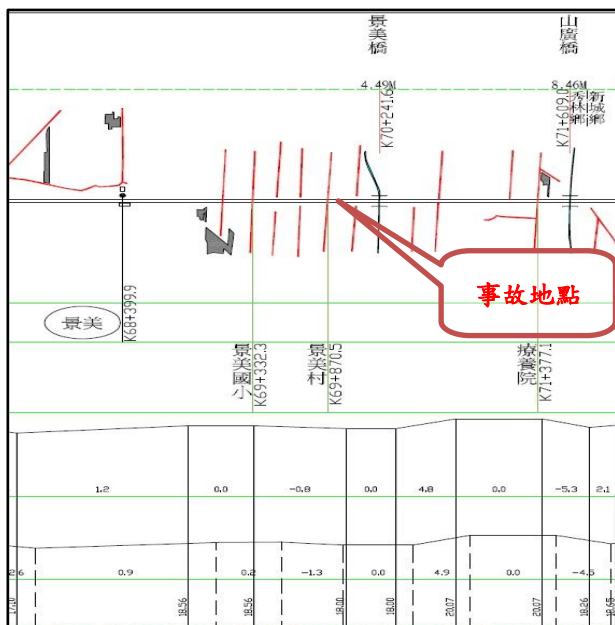
圖二、事故現場之路線軌道配置圖

(二) 曲線半徑：直線。

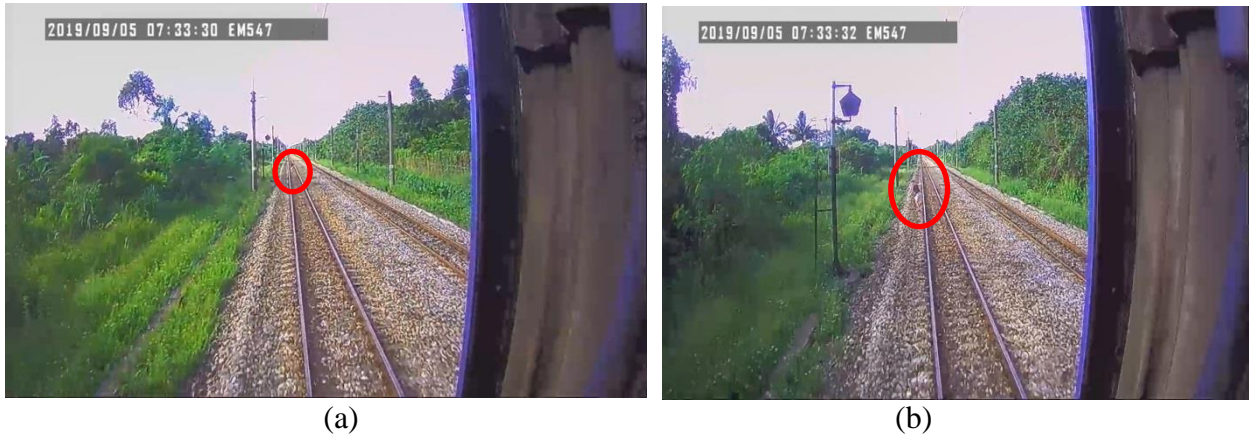
圖四、行車錄影截圖及現場照片

07:34許，第4516次車(頭城~鳳林)行駛東線於新城~北埔站間(K69+945)時，司機員發現一名路人跨越軌道，立即鳴笛示警並緊急煞車但仍撞及，即通報新城站轉報調度員，07:35通知救護車及路警，令4114次擔任旅客接駁作業，本次車花蓮~鳳林站間停駛，07:50救護車到達現場，將傷者(意識清醒)簡易包紮後送往805醫院，07:55路警到達現場蒐證，08:34路警蒐證完成後放行，08:39本次現場晚70分開車。影響：4516/70分、4114/14分、4122/7分、406/5分，計4列次/96分/旅客470人，案由花蓮路警所偵辦。

十、原因分析：一名男子由西向東，入侵東線軌道遭列車撞擊(案由花蓮路警所偵辦)。

十一、檢討改進事項：經由本局各站、車跑馬燈、列車 LCD 與編列預算於網路及電視託播宣導短片等，積極宣導民眾鐵路交通安全及不可擅闖和行走軌道相關規定與罰則。

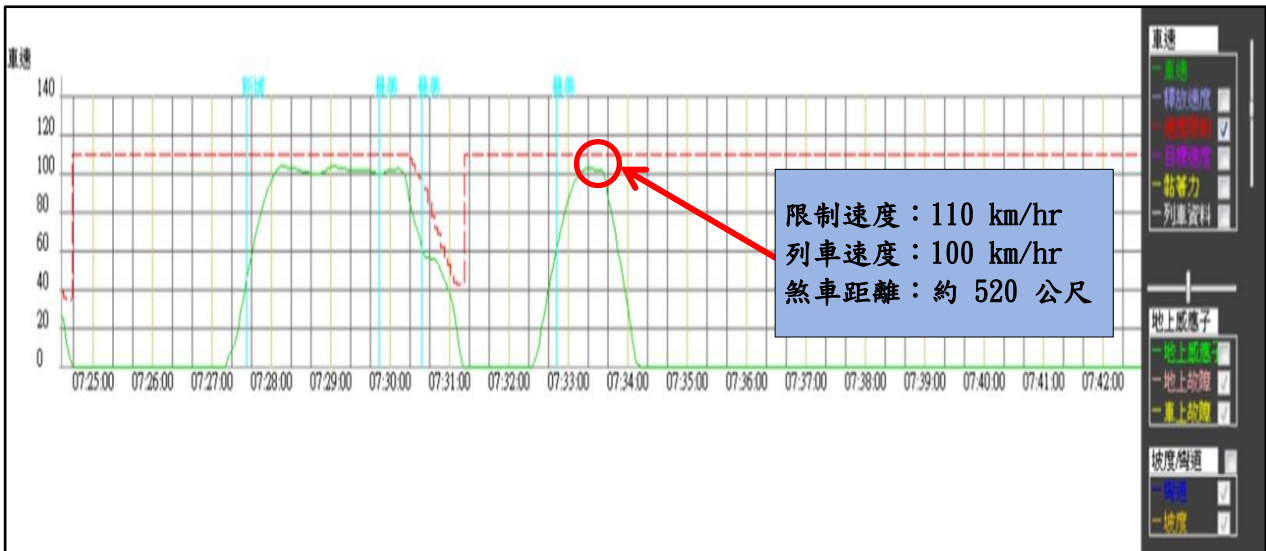
圖五、事故車輛之限制速度及實際速度紀錄表

第4516次車發生事故路段速限110km/hr，事發時車速100km/hr，司機員於事發地點發現有一人妨礙列車進路，立即鳴笛示警並緊急煞車，操作合乎標準作業程序。
