交通部臺灣鐵路管理局 行車事故報告書

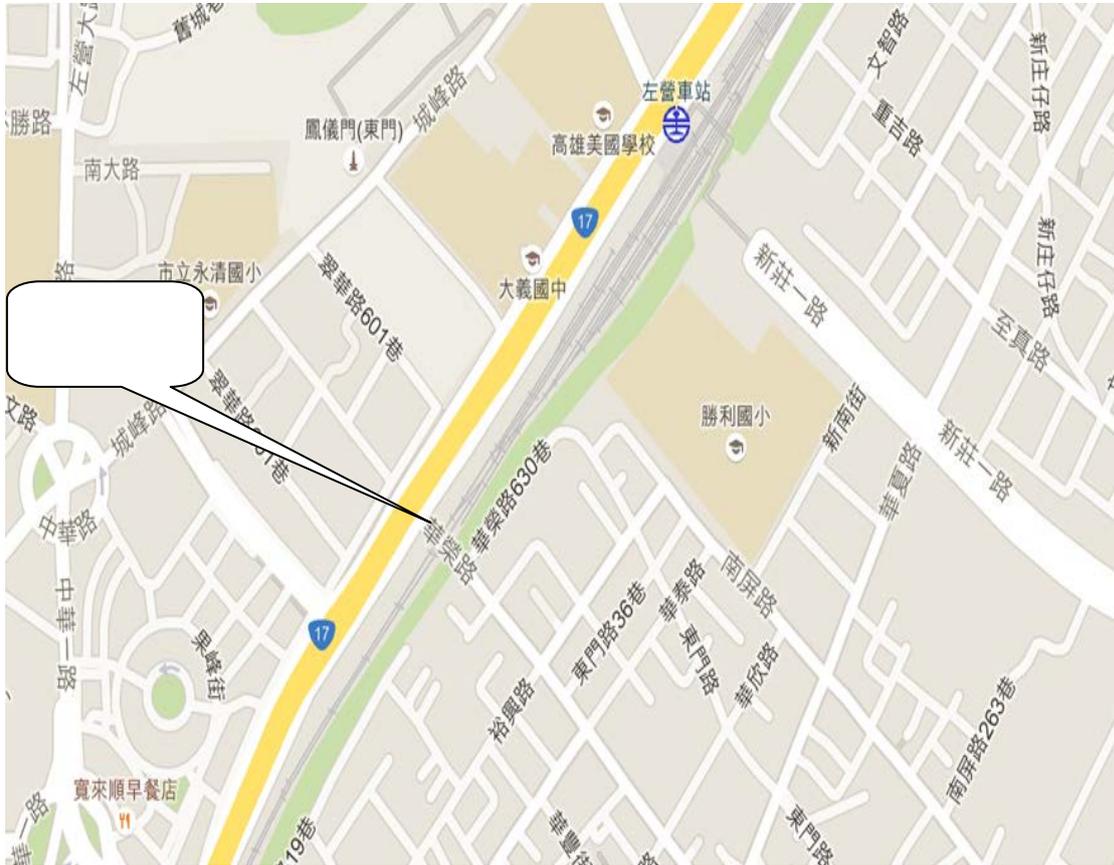
附件 1：事故地點路線軌道配置圖

說明：路線型態(□高架□隧道■平面□地下□其他)、防護設施設置情形(平交道警報作用正常) 路段周邊環境(□隧道□河川□邊坡□便道■民宅■市區、□公路陸橋)、監視系統(■有□沒有)、雙單線行車區間、路線坡度：列車行進方向為千分之 1.8 上坡度、曲線半徑 1040 公尺。

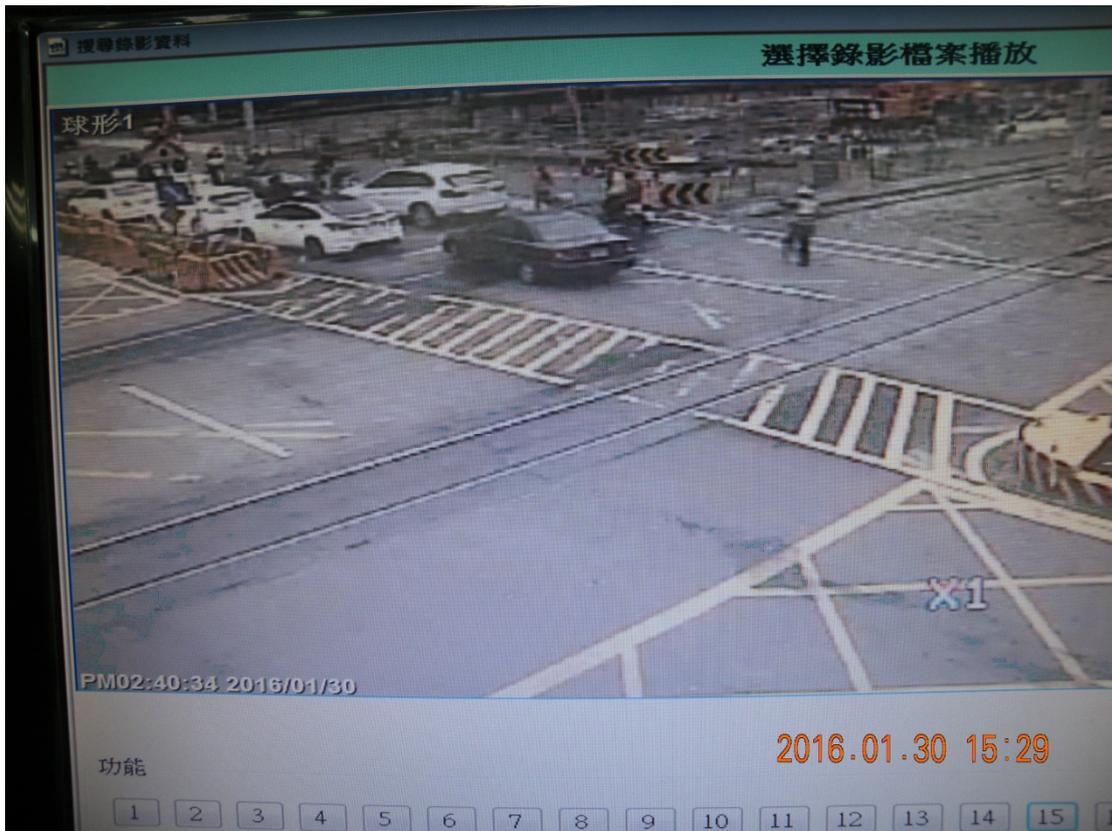
14 時 40 分 34 秒肇事自小客車由東向西擬通過平交道

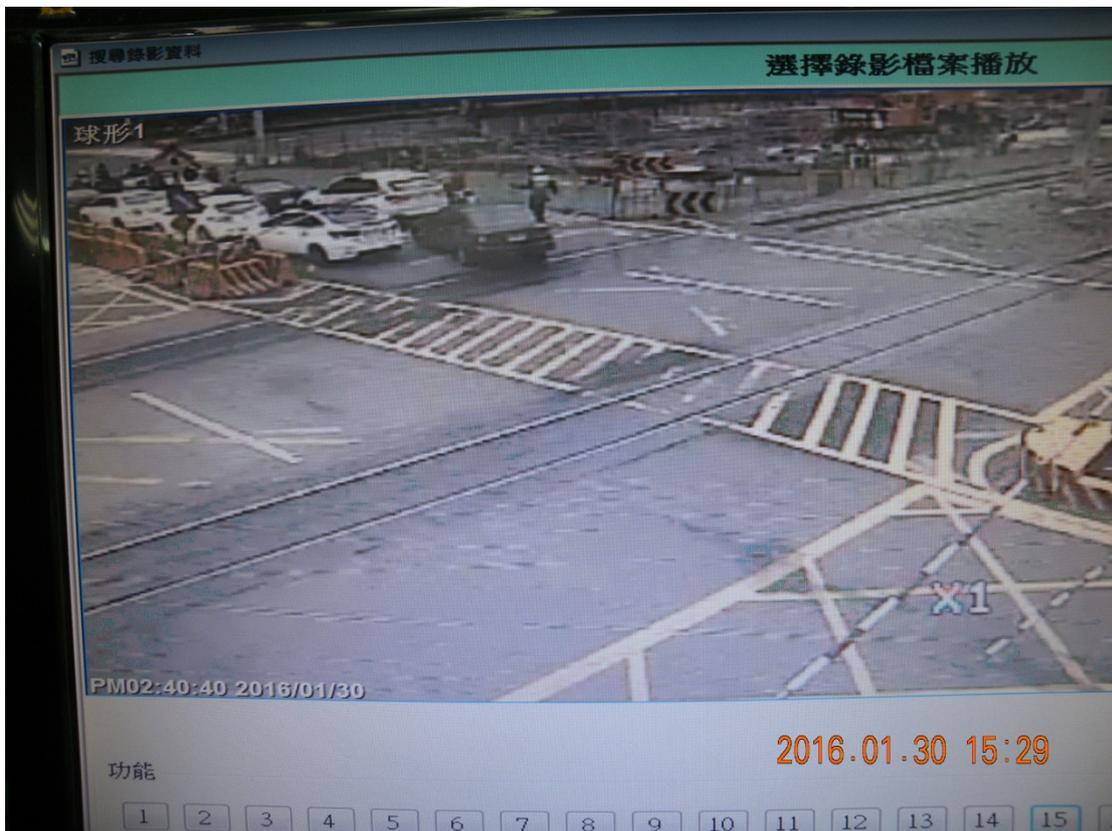
14 時 40 分 40 秒平交道柵欄放下

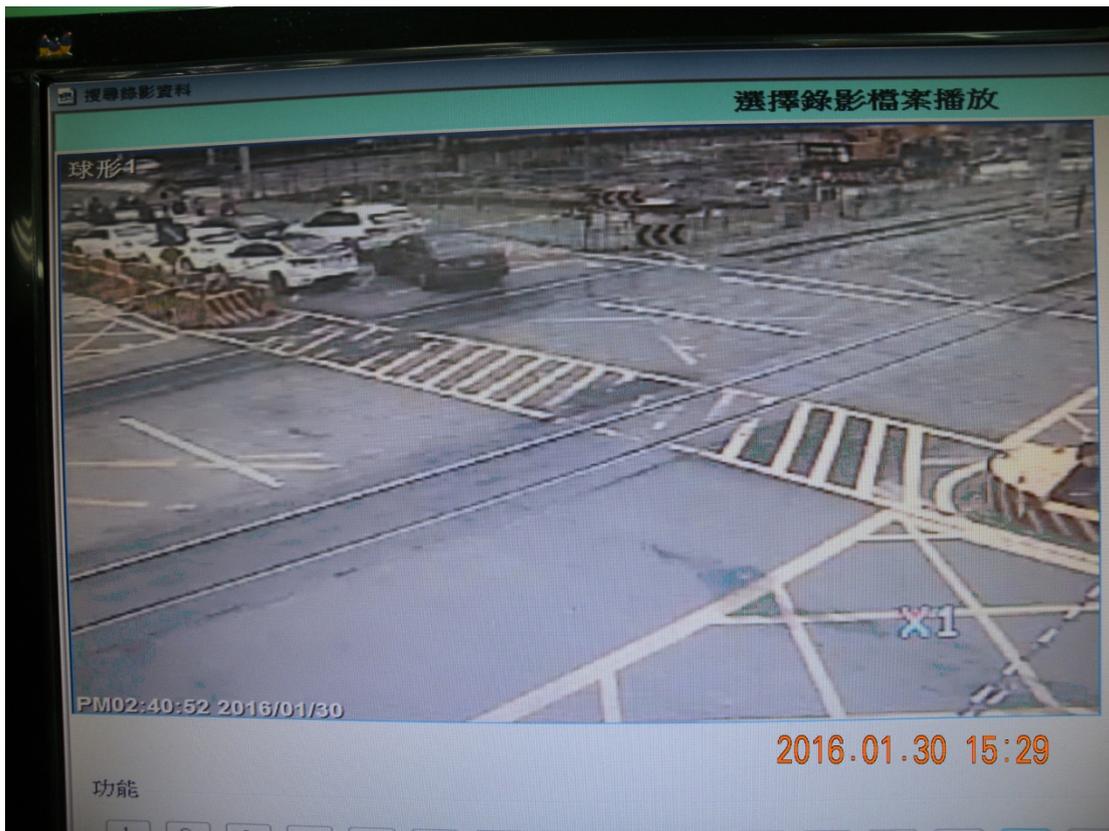
14時40分52秒列車接近自小客車沒有保持淨空

九、檢討改進事項：本局將持續加強平交道安全宣導，將「用路人駕車經過平交道前，應注意前方道路是否有足夠淨空」納為宣傳重點。

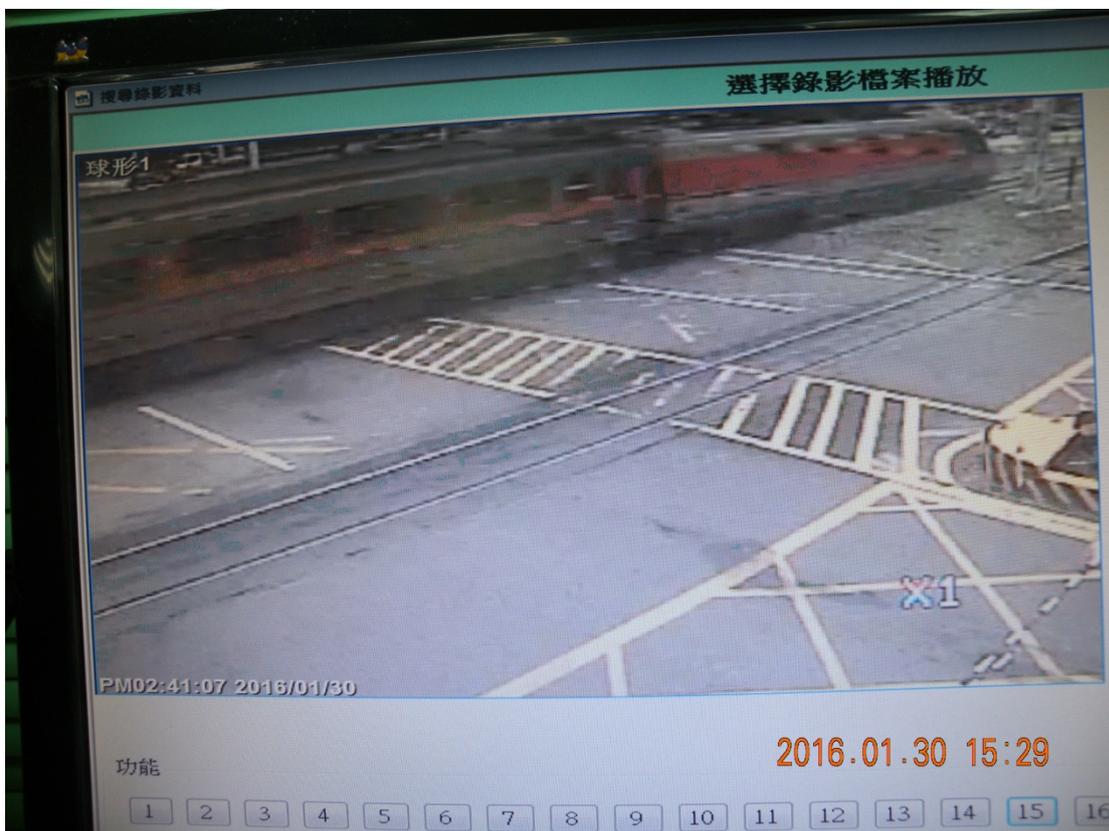
14時41分07秒發生擦撞

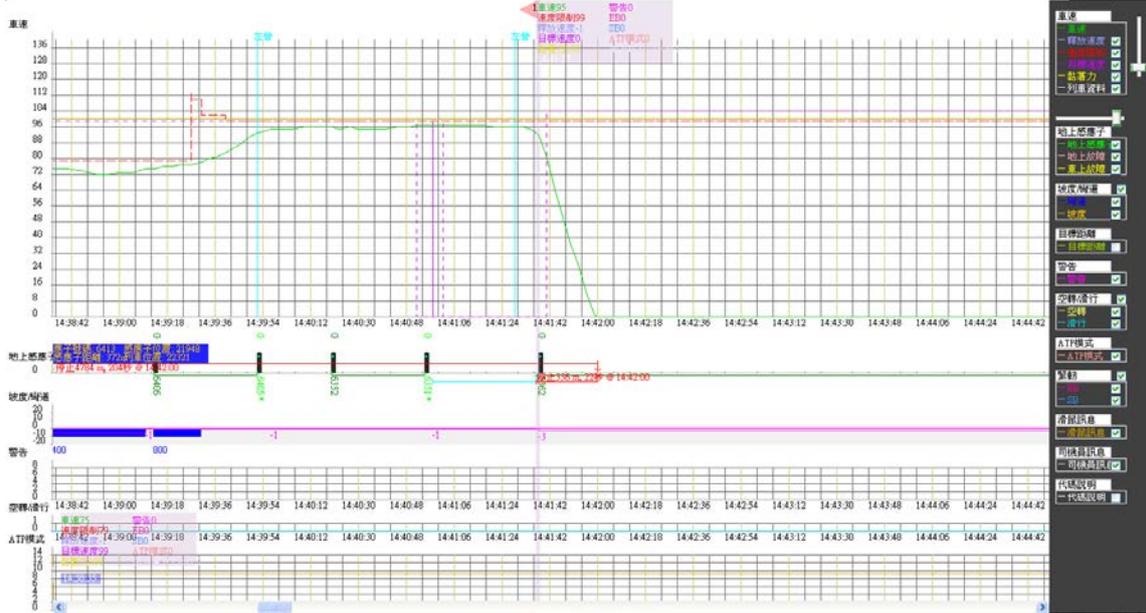
機車 E1026ATP 車速紀錄表

2016/1/30 134次 E1026 高雄-新左營間
 限速: 100 Km/hr
 車速: 95 Km/hr 熱距: 336 m
