## 交通部臺灣鐵路管理局行車事故報告書

一、發生時間：105年6月17日（星期五）19時10分

三、發生地點：民雄~嘉義站間東正線森永廠前三甲平交道(K291+697)

四、事故種類：平交道事故

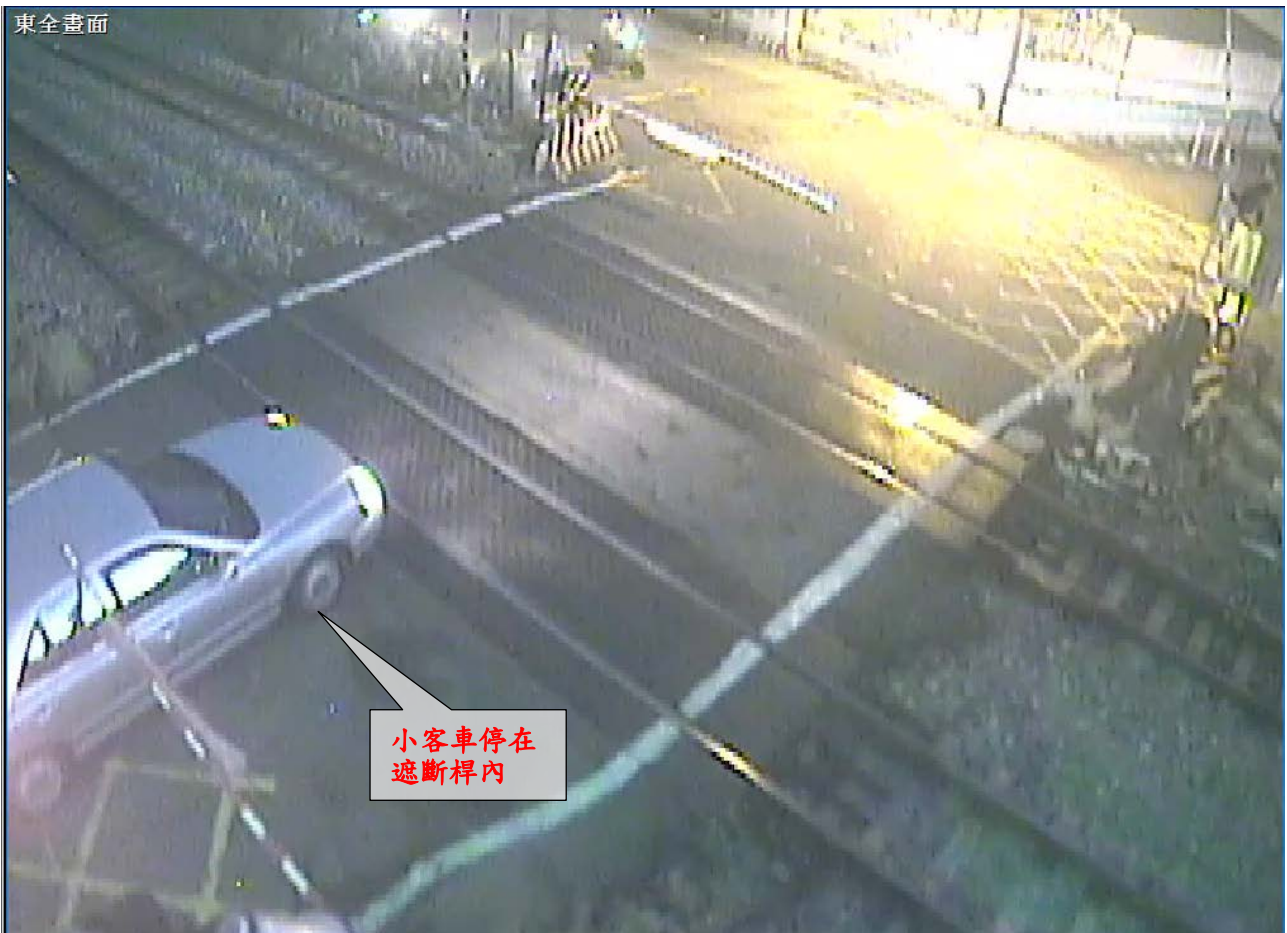
東全畫面

十、原因分析：本件事故原因為自小客車意圖搶越警報裝置及警鈴已作用之平交道，又緊急剎車停在東側平交道內，遮斷器放下卡於自小客車車頂上，車頭部分侵入車輛界線遭列車撞及。

小客車停在  
遮斷桿內

十一、檢討改進事項：本局將持續加強平交道通安全宣導，遏止闖越交道事故發生；另本件事故造成之損失，將全數向肇事者求償。

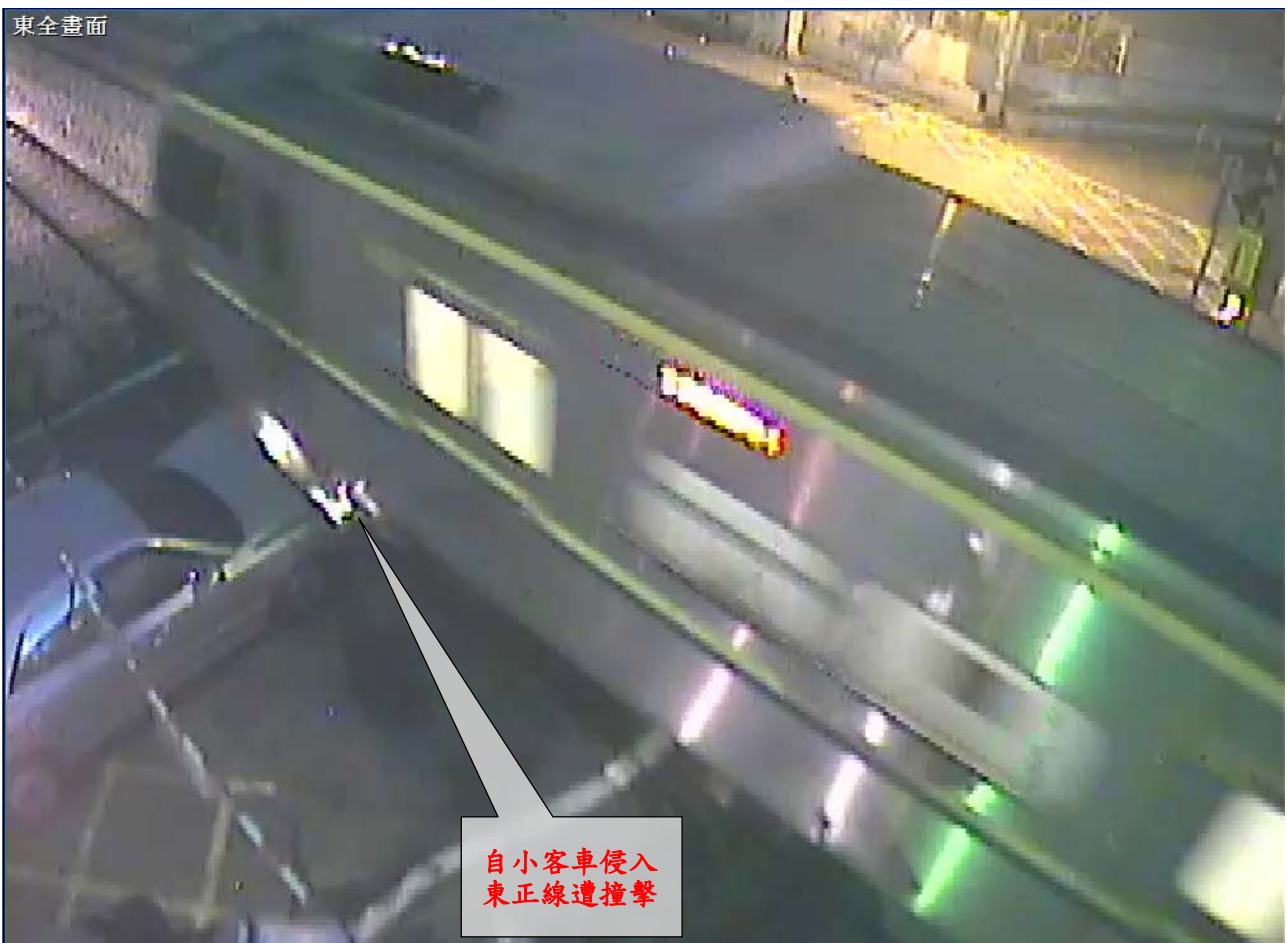
東全畫面

(二) 設備受損情形：本路電車 EP837號主排障器凹陷。

自小客車侵入  
東正線遭撞擊

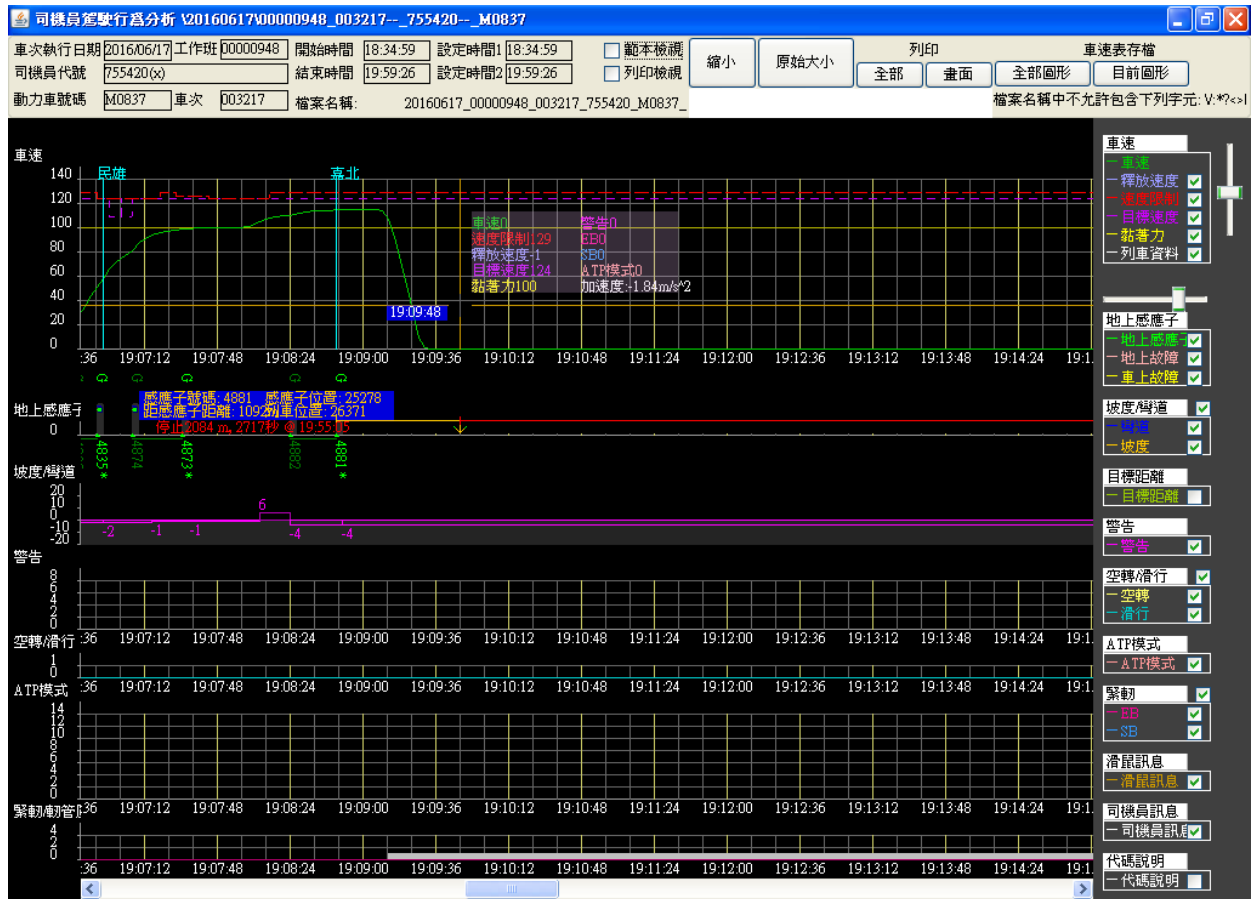
(三) 其他(第3217次車速表)

(二) 車速與速限：事發路段速限 129km/hr，事發車速 105km/hr，司機員發現前方森永廠前平交道上有一自小客車侵入車輛界限，立即鳴笛並緊急煞車，操作合乎標準作業程序。
