交通部臺灣鐵路管理局行車事故報告書

一、發生時間：108年4月30日（星期五）12時24分

三、發生地點：埔心站

四、事故種類：死傷事故

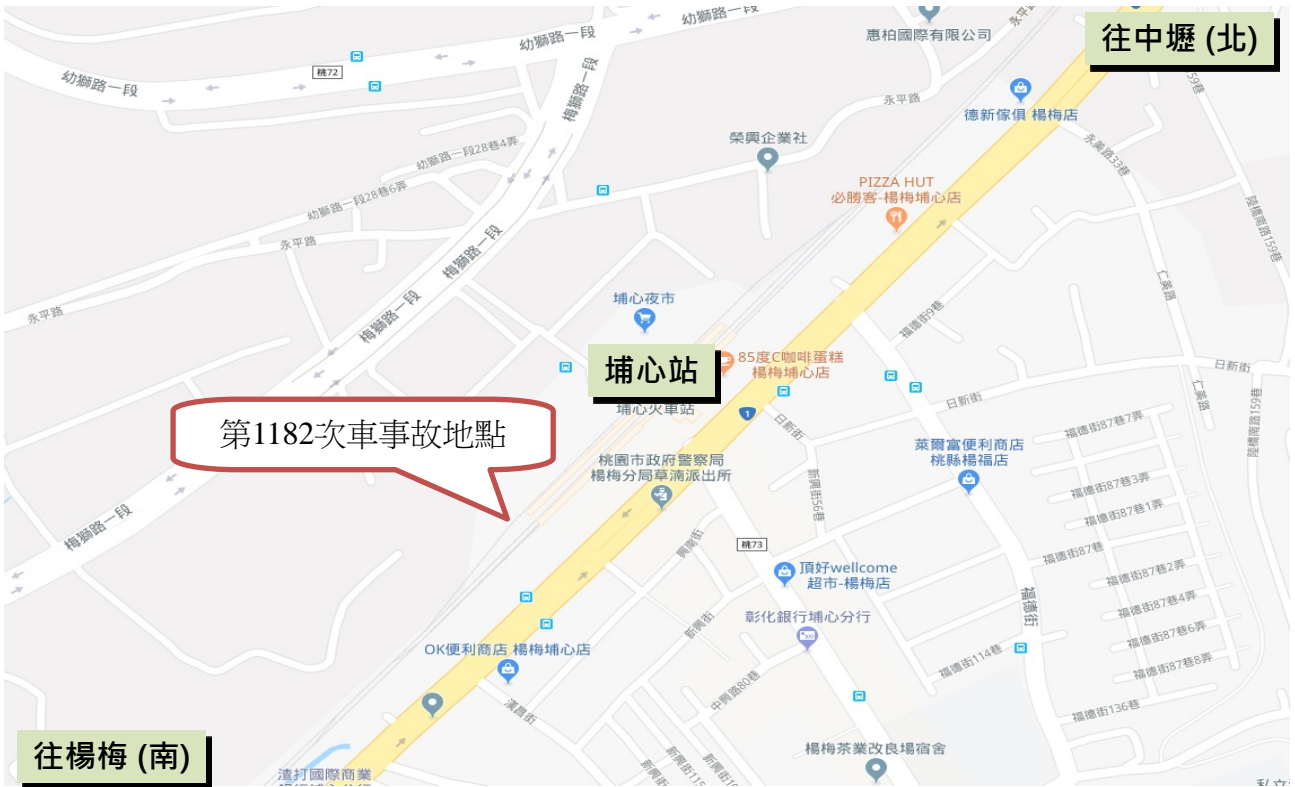
圖一、事故過程位置圖

第1182次車埔心站準點(12:23)進站時，司機員看到有旅客於月台南端跳下路線，立即鳴笛示警並緊急緊軔但仍撞及(救護人員於搶救時確認旅客當場死亡)，列車停於站內南邊 OS 區間(3節車廂已進月台)，即報相關單位，12:26路警及救護車相繼到場，因蒐證及搶救需要令封鎖站內第2股道，以第1股道東副正線雙向行車。13:50路警現場蒐證完畢放行，14:08路線清理並巡查完畢，恢復雙線雙向行車。第1182次埔心~基隆停駛改1182B 次迴送七堵；第1207次基隆~七堵停駛，改由七堵特開，影響計18列次/452分/旅客6,150人，案由中壢路警所偵辦。(慰問單位：臺北運務段)

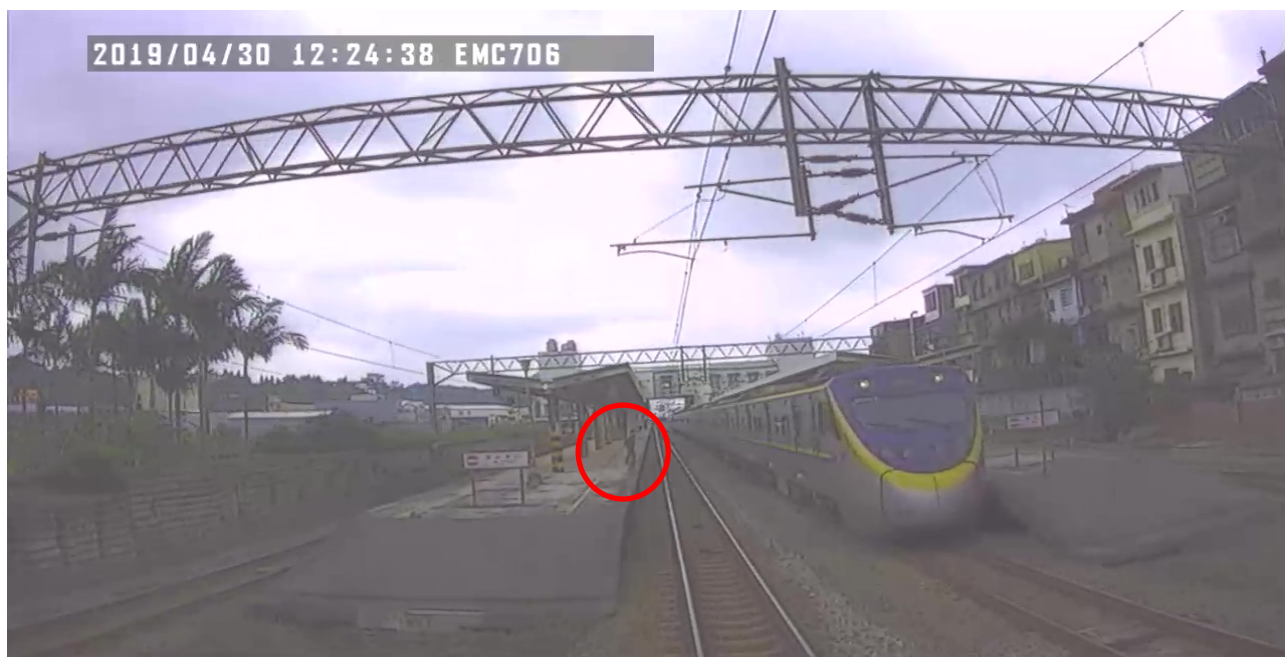
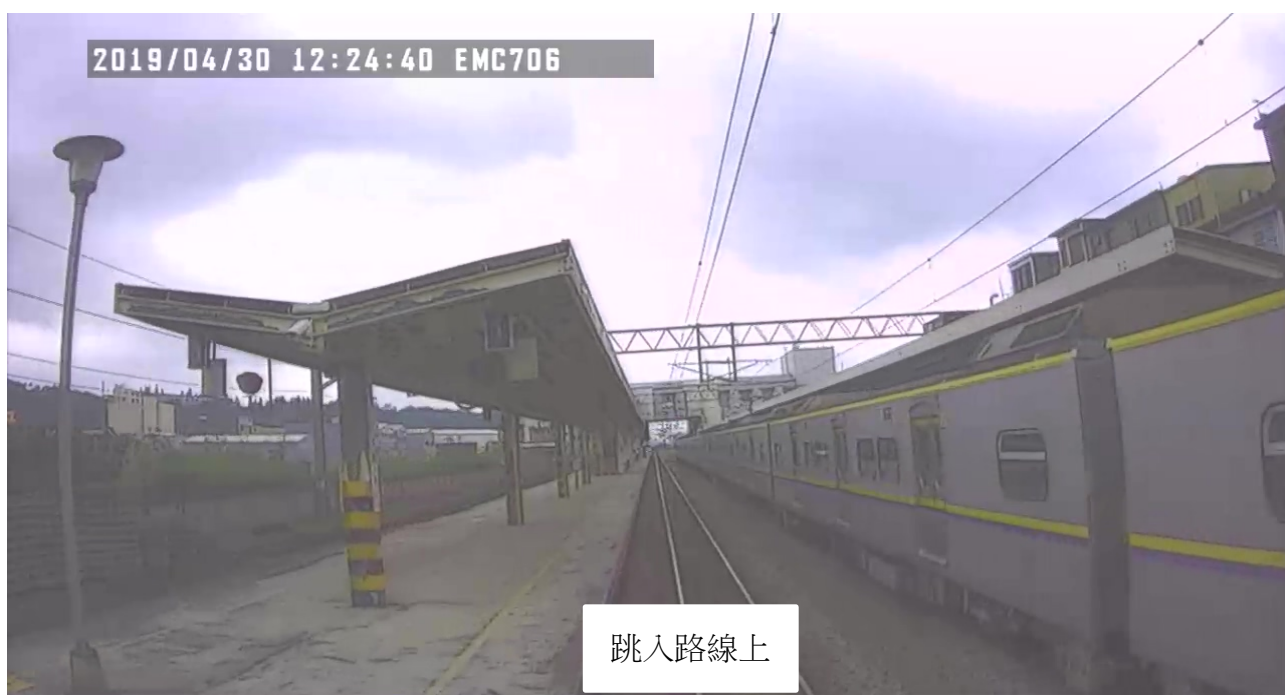
圖四、列車行車紀錄影像截圖

第1182次車發生事故路段速限100km/hr，事發時車速55km/hr，司機員目視有旅客於月台南端跳下路線，立即鳴笛示警並緊急煞車，操作合乎標準作業程序。

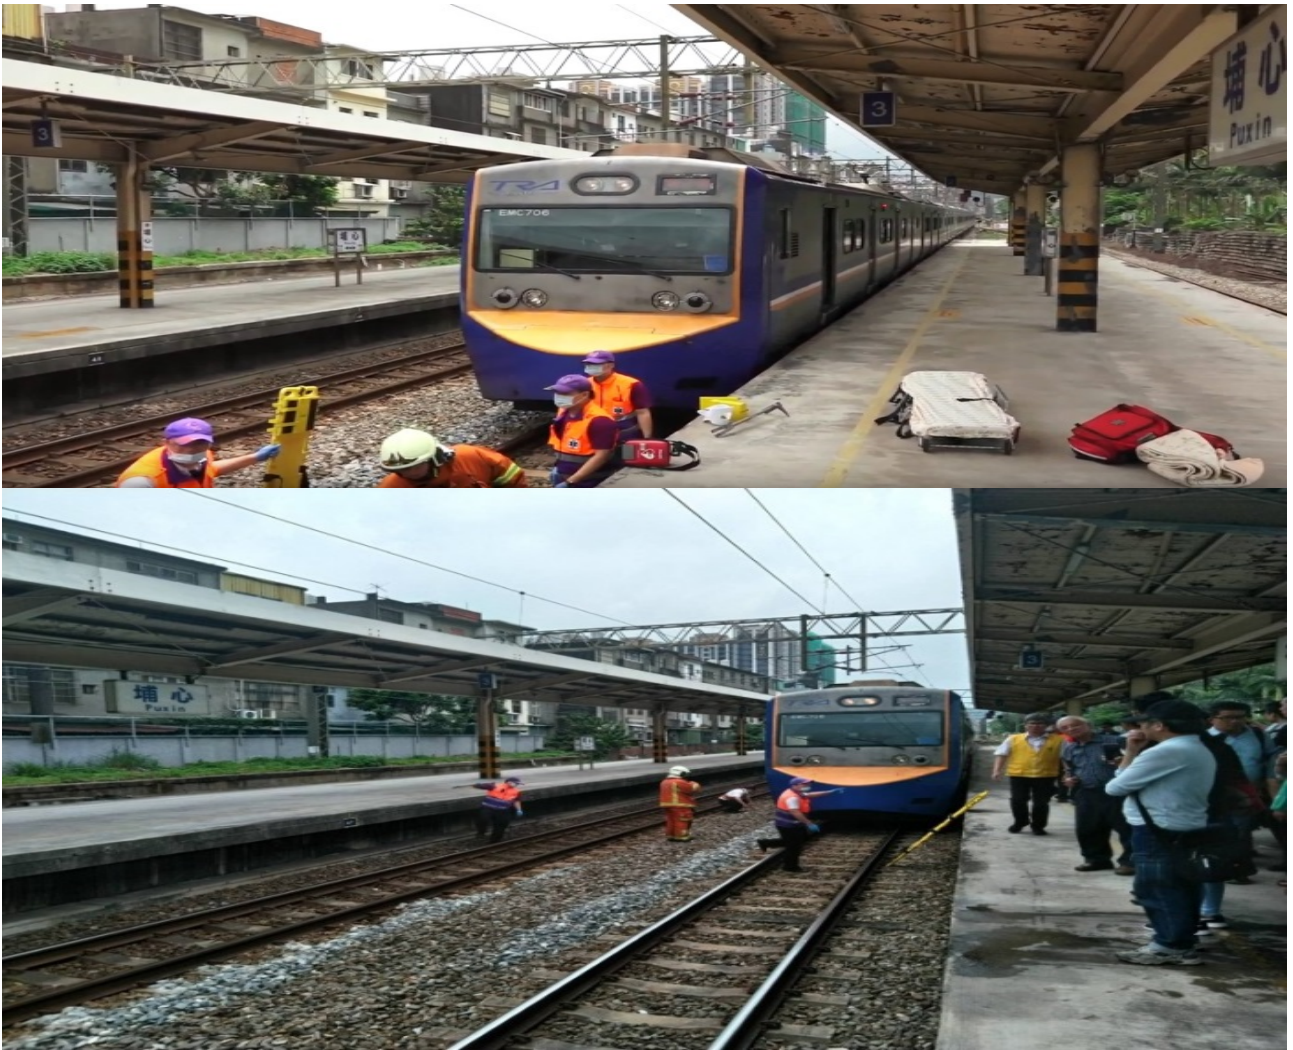
圖五、事故現場照片

十、原因分析：該名旅客於第2月台南端跳下路線遭列車撞擊(案由中壢路警所偵辦中)。

十一、檢討改進事項：經由本局各站、車廂跑馬燈、列車 LCD 與編列預算於網路及電視託播宣導短片等，積極宣導民眾珍惜生命。
