交通部臺灣鐵路管理局 行車事故報告書

附件 1: 事故現場路線軌道配置圖

附件 2:現場照片

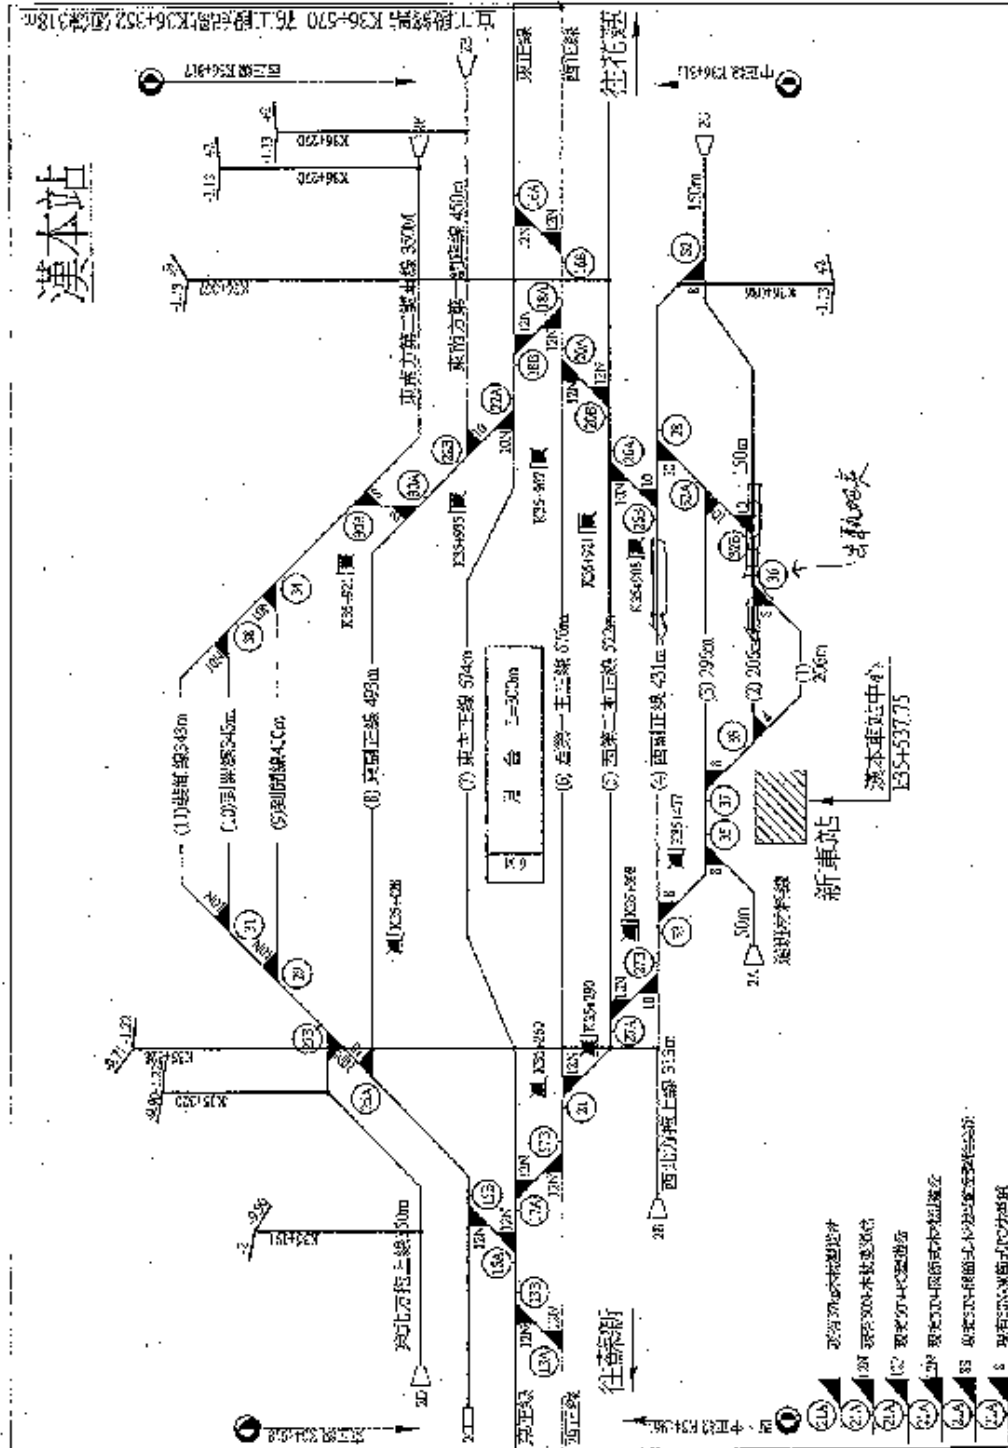
- 一、路線型態: 平面站場。
- 二、路段防護設施情形: 標誌轉轍器。
- 三、監視系統: 無。

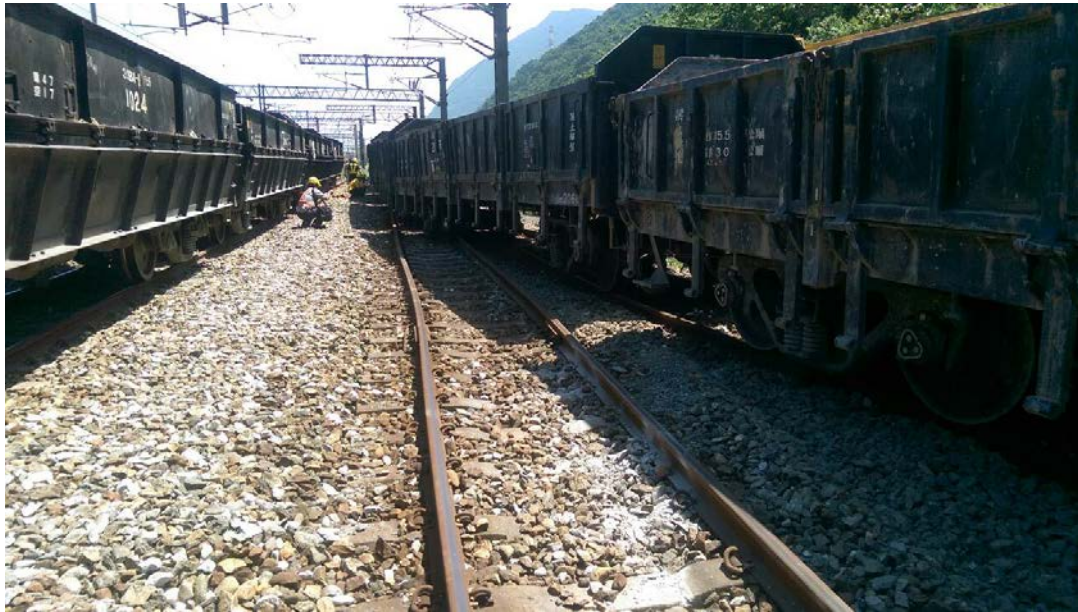
八、原因分析：漢本站調車工未確認第 36 號轉轍器開通方向即通知車長開始調車，致擠出轉轍器而未察覺，再擠入已損壞之轉轍器而出軌。

現場出軌情形。

- (一) 加強新進人員教育訓練。
- (二) 研擬現場加裝監視設備，連線到值班站長室，由值班站長協助監控。
